**VERKENNEND  
BODEMONDERZOEK**

*'Recreatiepark Tusken de Marren'*

**aan de Ljouwerterdyk 63  
te Akkrum**

Projectnummer: BO20200038  
Projecttitel: Verkennend bodemonderzoek '*Recreatiepark Tusken de Marren*' aan de Ljouwerterdyk 63 te Akkrum.

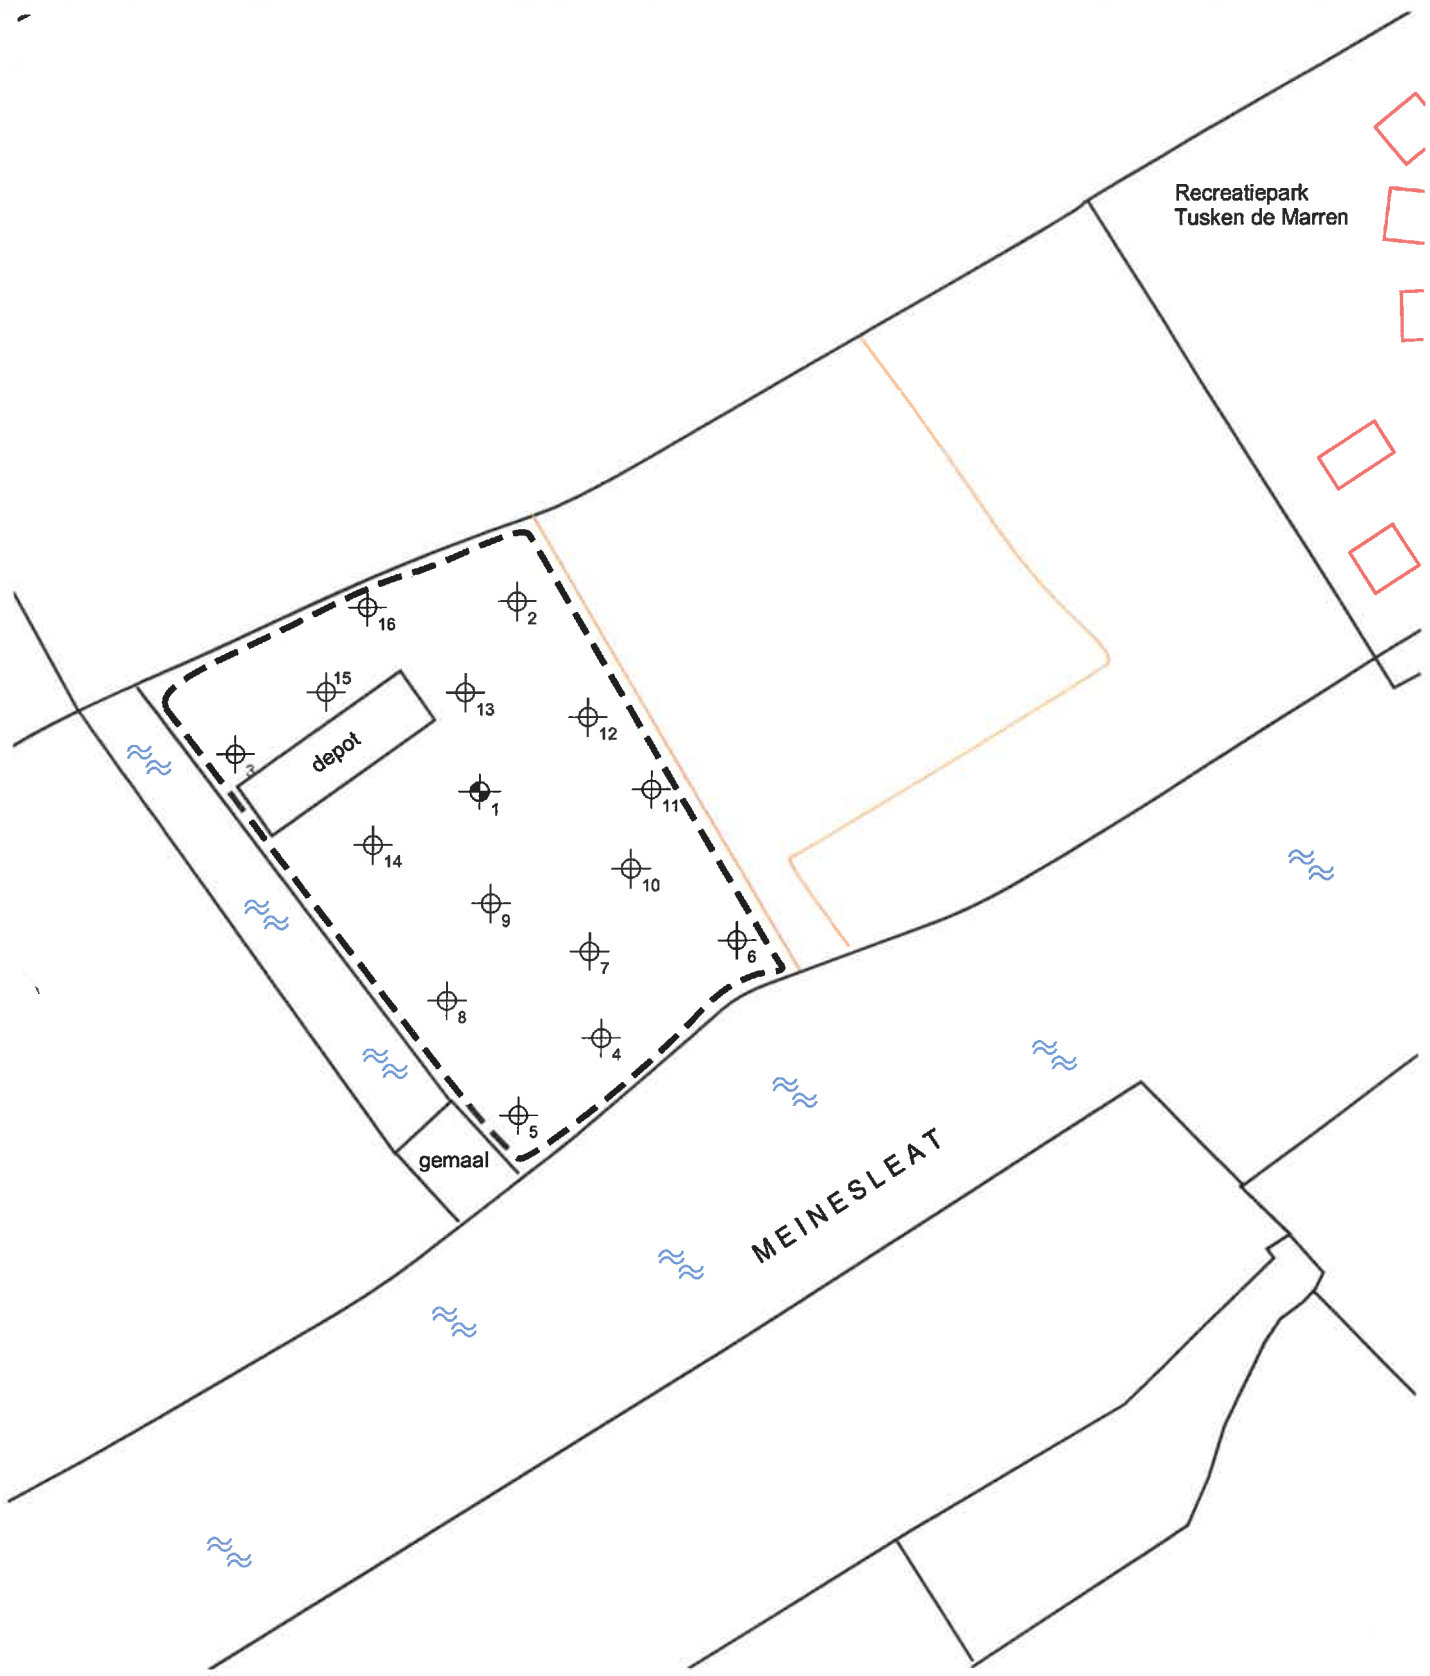
**Bijlage 2**  
Situatietekening

Verspreid over de onderzoekslocatie zijn 16 boringen (B1 t/m B16) uitgevoerd. De boringen B5 t/m B16 zijn uitgevoerd tot 50 cm- mv (centimeter min maaiveld). Boring B2 en B4 zijn uitgevoerd tot 200 cm- mv. Boring B3 is uitgevoerd tot 250 cm- mv. Boring B1 is uitgevoerd tot 250 cm- mv (centimeter min maaiveld) en afgewerkt tot grondwaterpeilbuis (PB1). Zie bijlage 3 voor profielbeschrijvingen.

***De locaties van de boorpunten en de peilbuis zijn weergegeven op de tekening in bijlage 2.***
