VERKENNEND

BODEMONDERZOEK

CEDELSHOF

TE KOLLUMERZWAAG

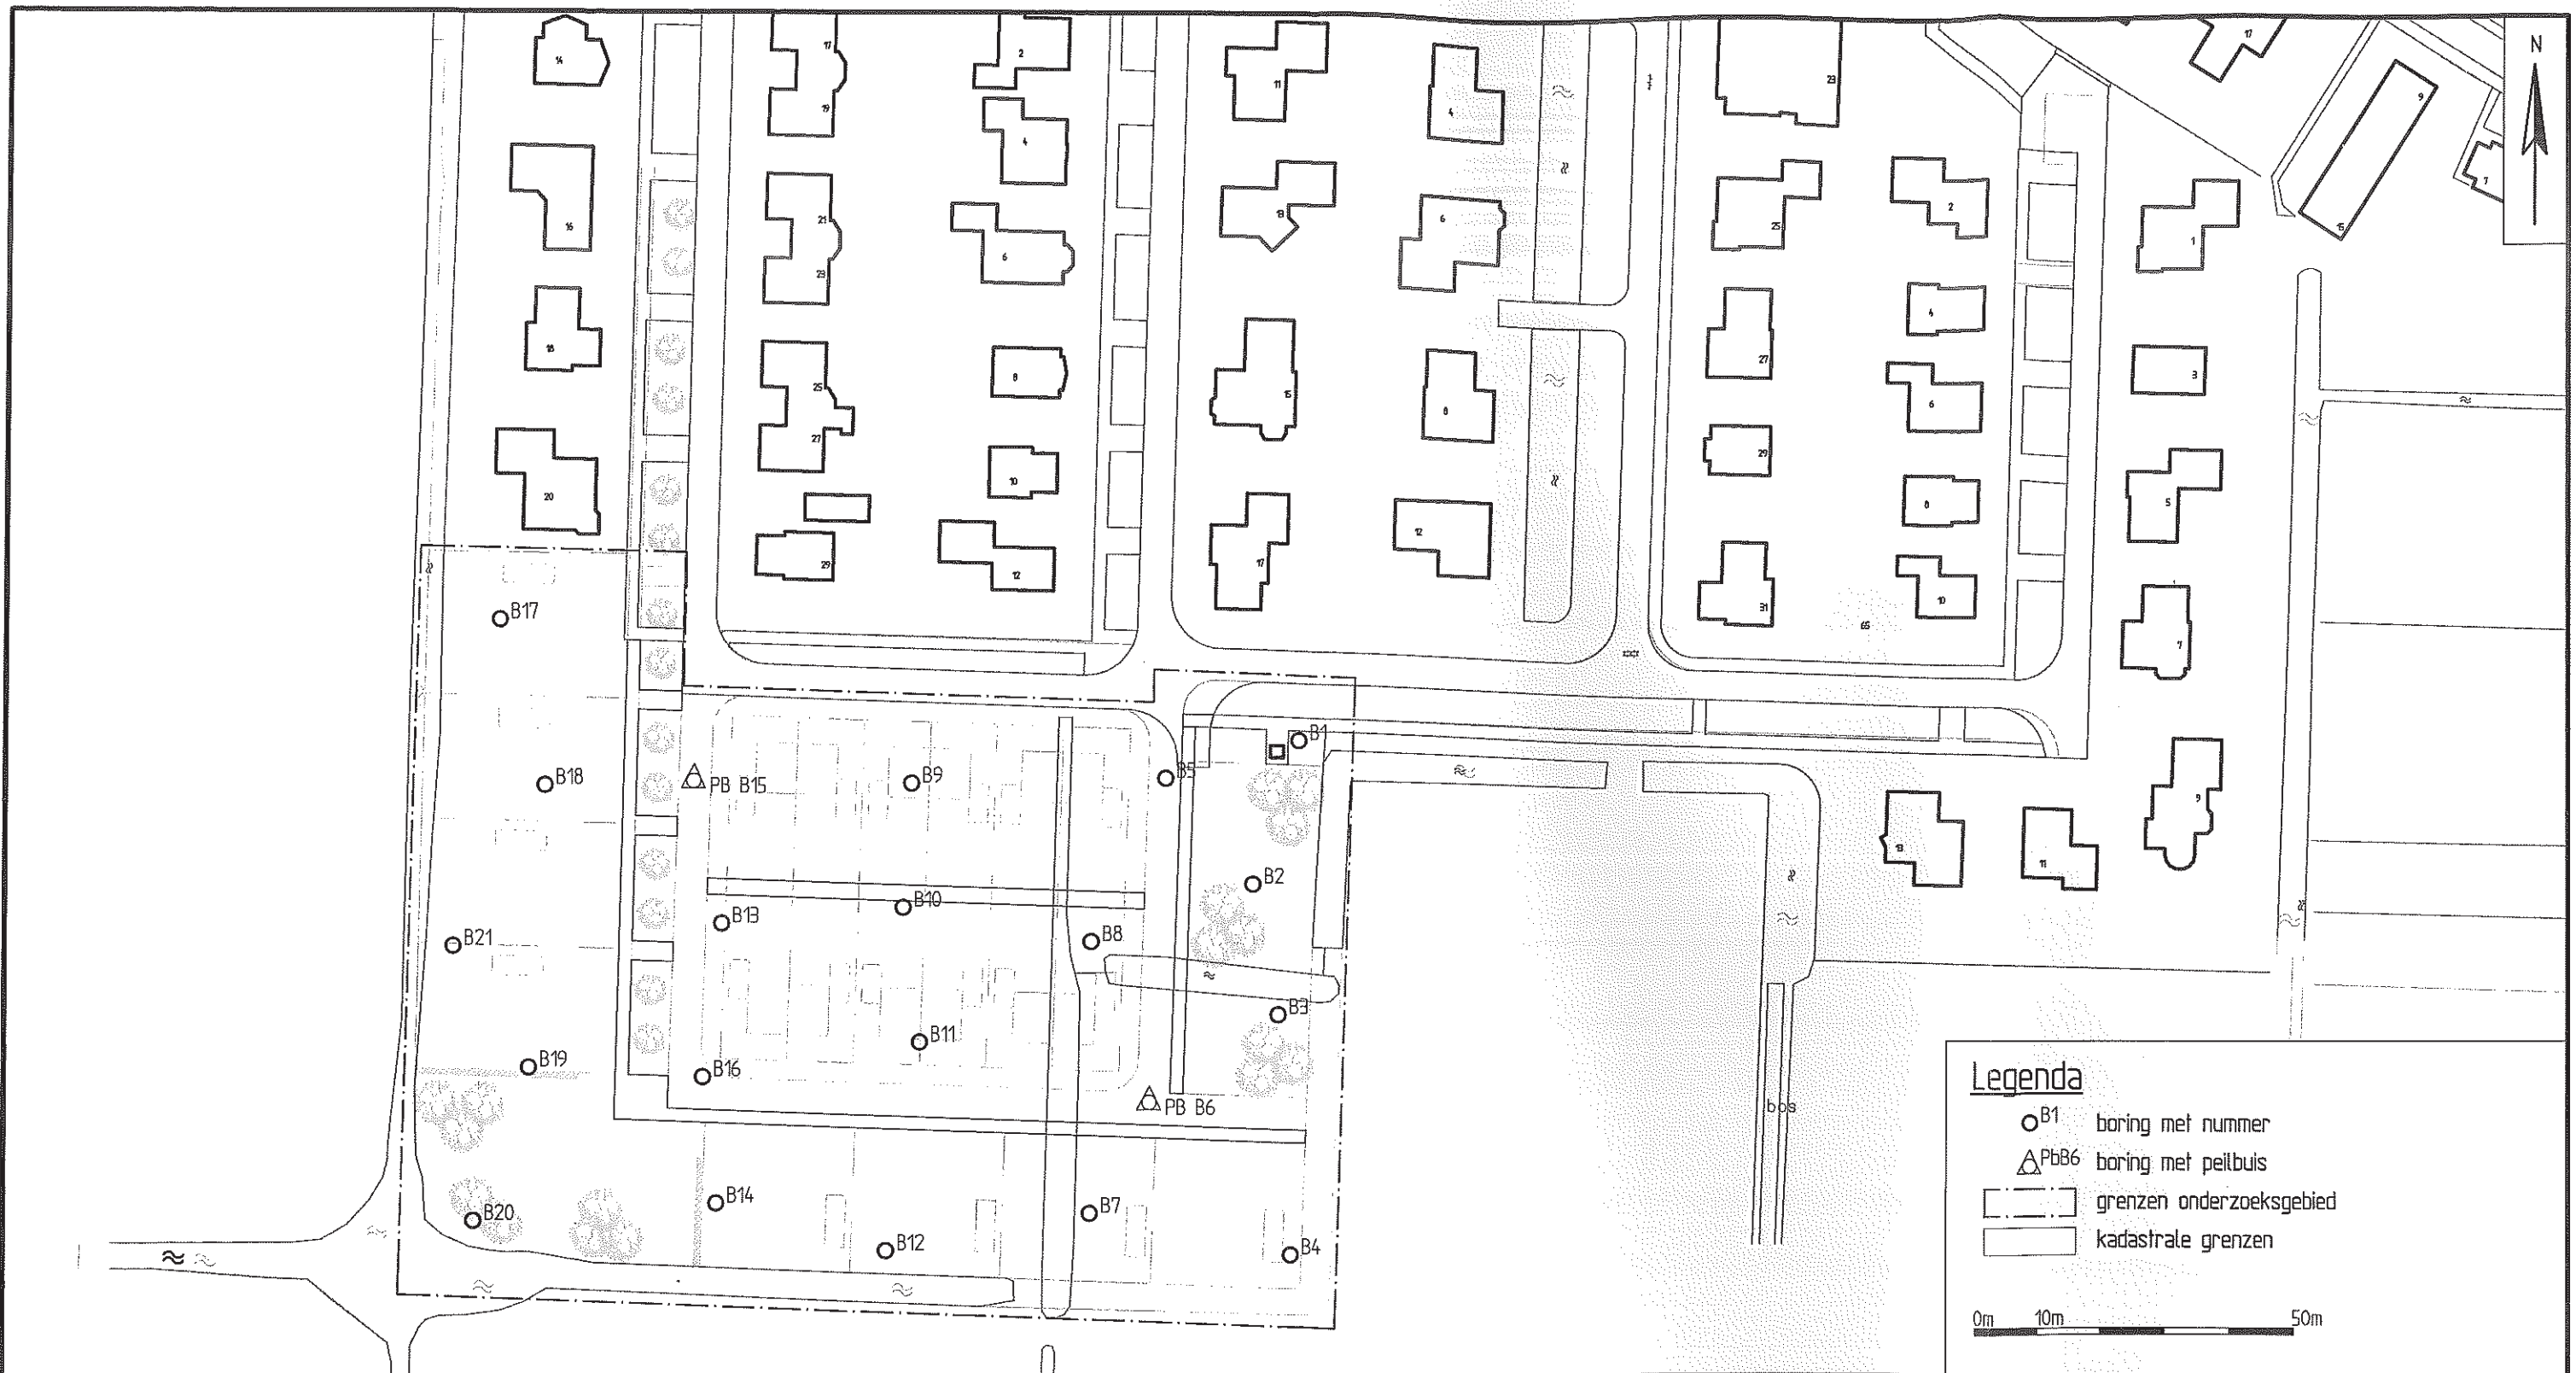
Bijlage 3

Overzicht onderzoekslocatie met situering boringen en peilbuizen

De veldwerkzaamheden zijn uitgevoerd op 25 februari 2010. Ten behoeve van het samenstellen van grondwatermonsters zijn de boringen 6 en 15 gebruikt voor het plaatsen van peilbuizen. Voor een overzicht van de onderzoekslocatie met de situering van de boringen en de peilbuizen wordt verwezen naar bijlage 3.

Het grondwater is op 5 maart 2010 bemonsterd. Voor een overzicht van de onderzoekslocatie met situering van de peilbuizen wordt verwezen naar bijlage 3. Voor aanvang van de monsternamen van het grondwater zijn diverse metingen uitgevoerd. De resultaten van de metingen zijn weergegeven in tabel 4.2.1.
