Verkennend bodemonderzoek

FOARWEI 47 TE KOLLUMERZWAAG

Locatie: Foarwei 47 te Kollumerzwaag
Projectnummer: EN04263
Kenmerk: 170465
Status: definitief, versie 1

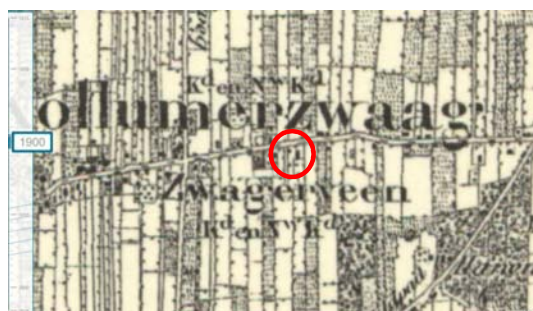
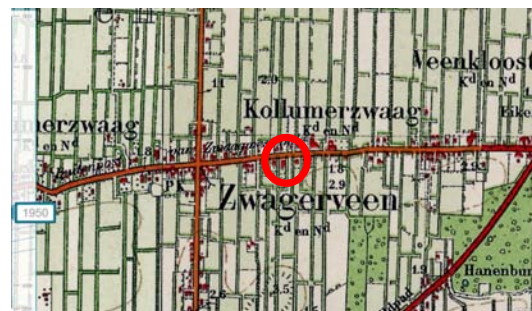
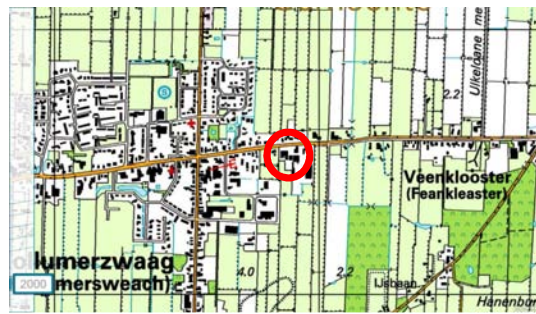
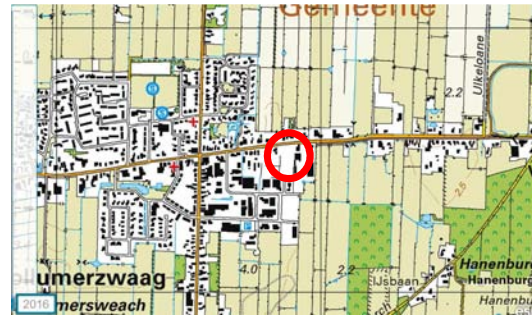
1900

1950

2000

2016

Vanaf omstreeks 1900 was het terrein al bebouwd. Volgens de kaarten van Topotijdreis is de bebouwing op de onderzoekslocatie omstreeks 2010 gesloopt.

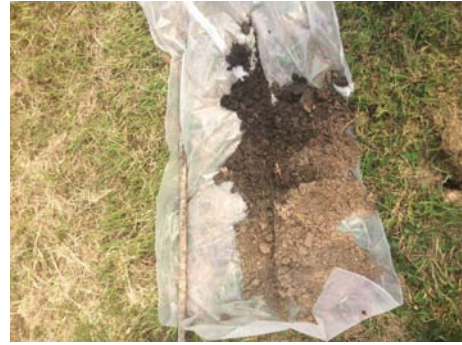
meetpunt 01
5965206

type **grondboring**
 datum **23-05-2017**
 boormeester **Martijn Veensma**
 x **201883.99**
 y **586559.96**

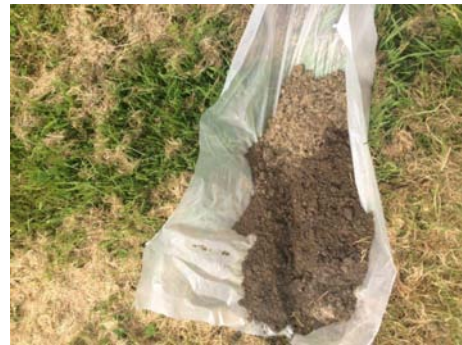
meetpunt 02
5965207

type **grondboring**
 datum **23-05-2017**
 boormeester **Martijn Veensma**
 x **201890.56**
 y **586540.01**

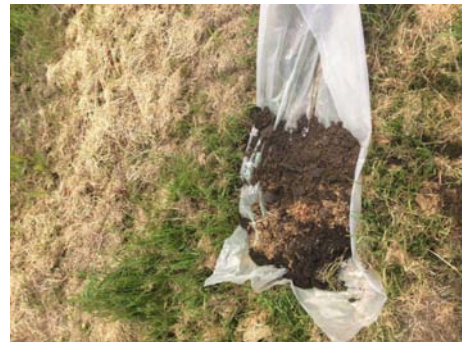
meetpunt 03
5965208

type **grondboring**
 datum **23-05-2017**
 boormeester **Martijn Veensma**
 x **201874.65**
 y **586519.48**

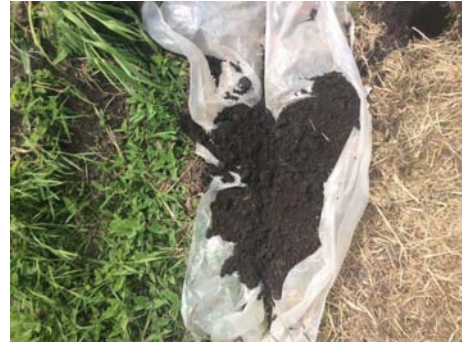
meetpunt 04
5965209

type **grondboring**
 datum **23-05-2017**
 boormeester **Martijn Veensma**
 x **201892.46**
 y **586494.82**

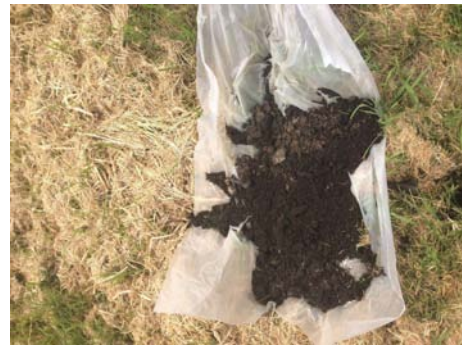
meetpunt 05
5965210

type **grondboring**
 datum **23-05-2017**
 boormeester **Martijn Veensma**
 x **201881.100**
 y **586504.46**

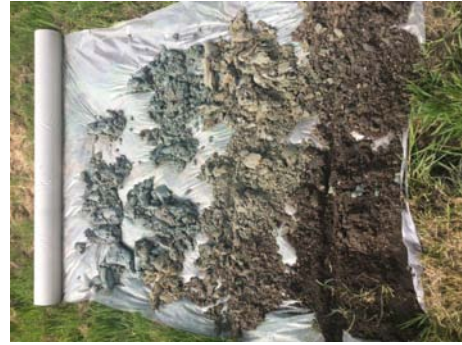
meetpunt 06
5965204

type **grondboring**
 datum **23-05-2017**
 boormeester **Martijn Veensma**
 x **201877.90**
 y **586512.65**

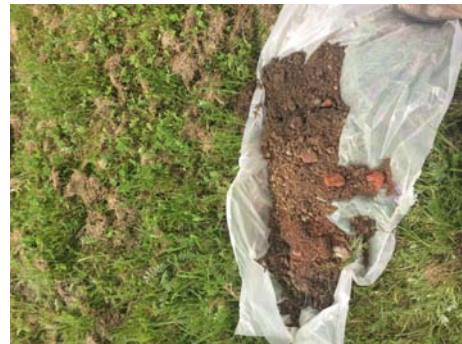
meetpunt 07
5965215

type **grondboring**
 datum **23-05-2017**
 boormeester **Martijn Veensma**
 x **201847.09**
 y **586547.72**

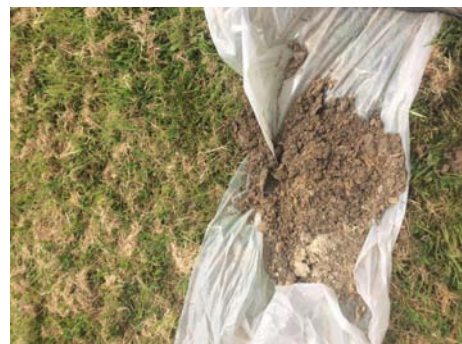
meetpunt 08
5965214

type **grondboring**
 datum **23-05-2017**
 boormeester **Martijn Veensma**
 x **201872.23**
 y **586535.91**

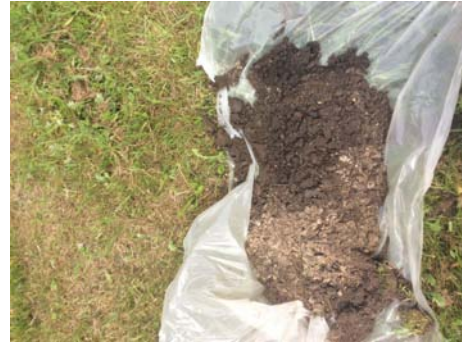
meetpunt 09
5965213

type **grondboring**
 datum **23-05-2017**
 boormeester **Martijn Veensma**
 x **201849.76**
 y **586521.63**

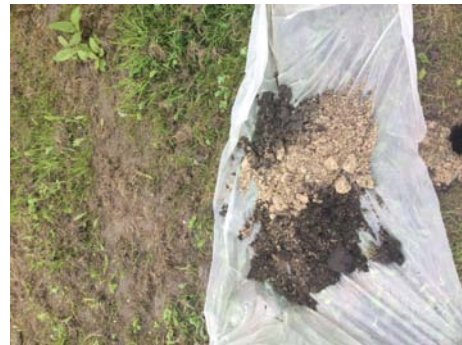
meetpunt 10
5965212

type **grondboring**
 datum **23-05-2017**
 boormeester **Martijn Veensma**
 x **201872.06**
 y **586509.97**

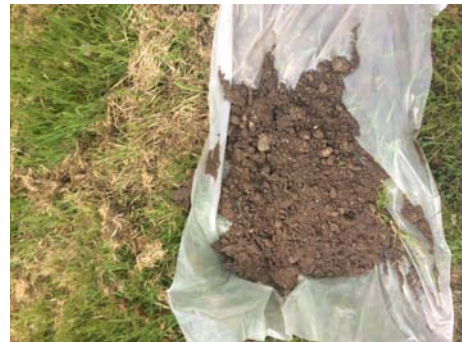
meetpunt 11
5965211

type **grondboring**
 datum **23-05-2017**
 boormeester **Martijn Veensma**
 x **201857.53**
 y **586491.23**

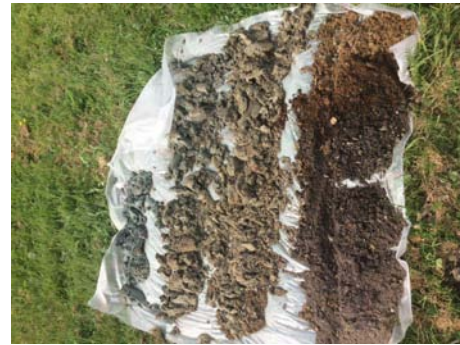
meetpunt 12
5965205

type **grondboring**
 datum **23-05-2017**
 boormeester **Martijn Veensma**
 x **201855.28**
 y **586526.93**

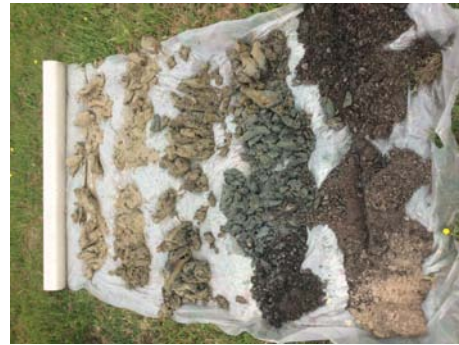
meetpunt 13
5965203

type **grondboring**
 datum **23-05-2017**
 boormeester **Martijn Veensma**
 x **201877.64**
 y **586512.97**

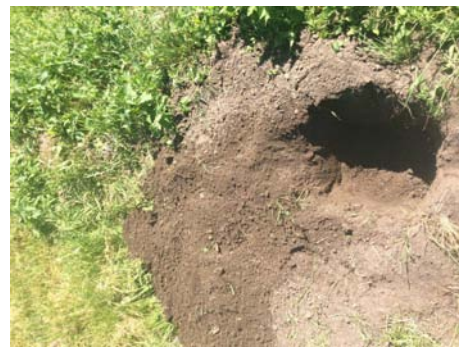
meetpunt 14
5965216

type **depot**
 datum **22-06-2017**
 boormeester **Martijn Veensma**

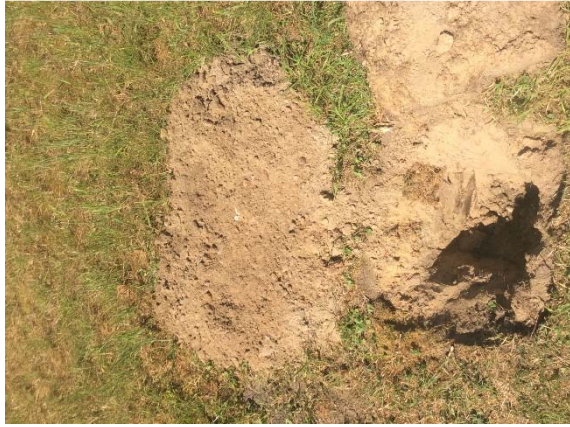
FOTO 1, PROEFGAT T.P.V. 01

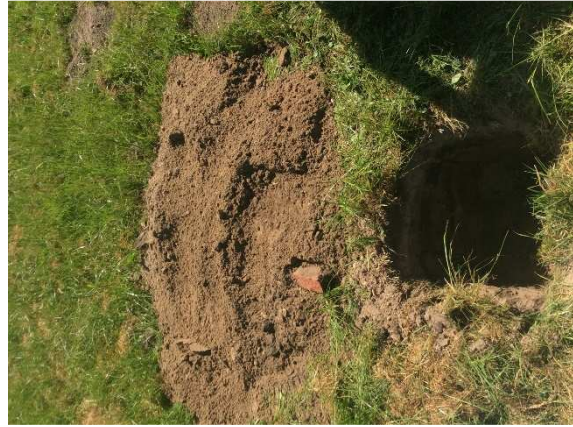
FOTO 2, PROEFGAT T.P.V. 02

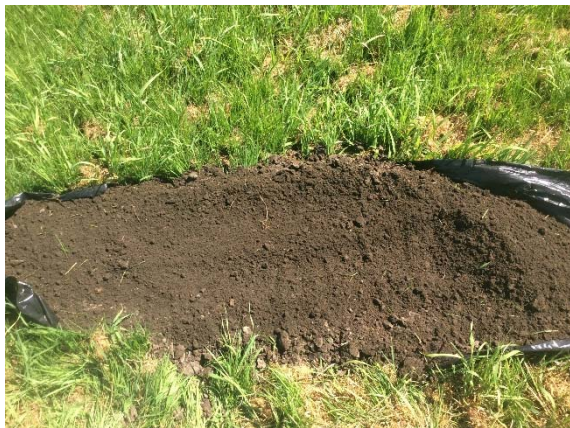
FOTO 3, PROEFGAT T.P.V. 05

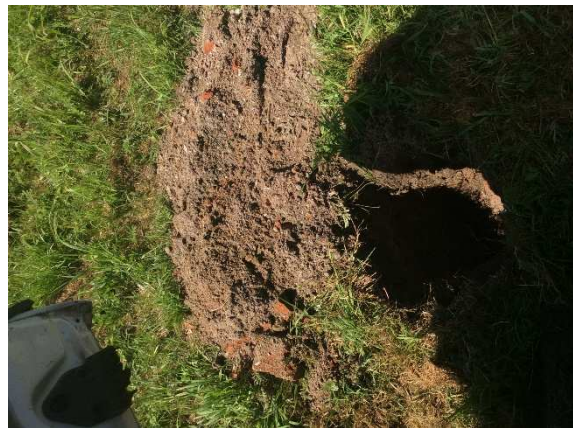
FOTO 4, PROEFGAT T.P.V. 07

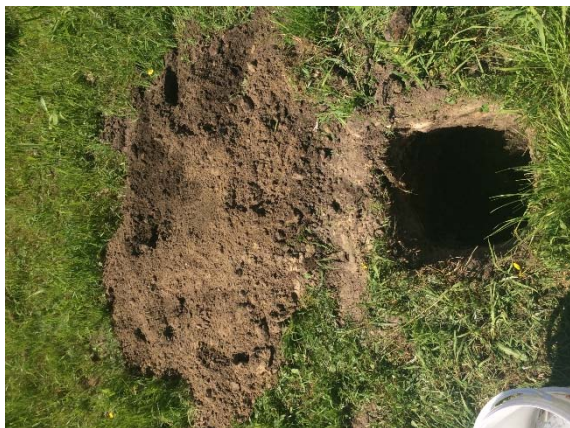
FOTO 5, PROEFGAT T.P.V. 09

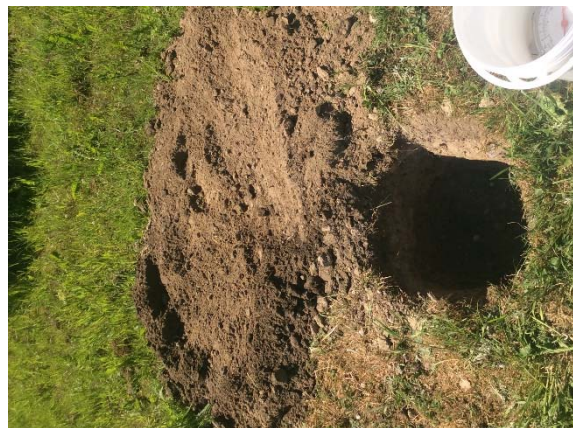
FOTO 6, PROEFGAT T.P.V. 12

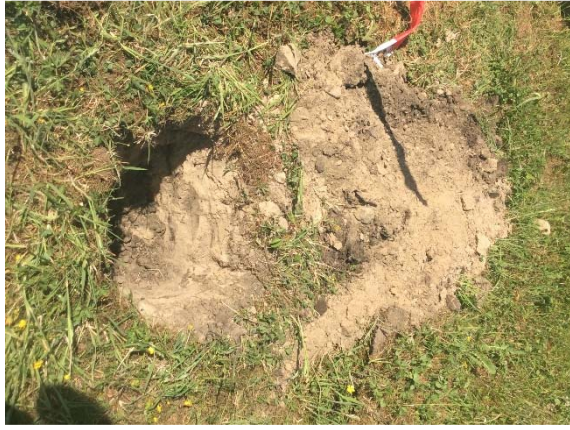
FOTO 7, PROEFGAT T.P.V. 13

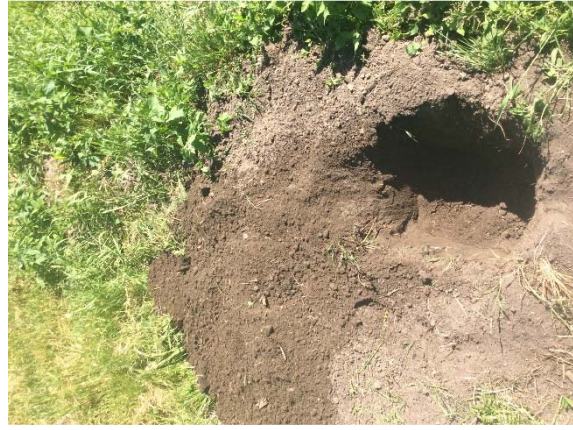
FOTO 8, PROEFGAT T.P.V. 14

Voorafgaand aan het bodemonderzoek is een locatiebezoek verricht. Tijdens de terreininspectie is ten zuidoosten van de onderzoekslocatie een richel/depot grond aangetroffen met daarop asbestverdacht plaatmateriaal. Na overleg met de opdrachtgever is het materiaal geanalyseerd en is gebleken dat het asbesthoudend is. Het desbetreffende depot grond heeft een oppervlakte van circa 26 m² en een geschatte omvang van circa 8 m³.
