Verkennend bodemonderzoek
SAEDKAMPE TE KOLLUMERZWAAG

Locatie: De Saedkampe te Kollumerzwaag
Projectnummer: EN03613
Kenmerk: 160045
Status: definitief, versie 1

In opdracht van de gemeente Kollumerland c.a. is door Enviso Ingenieursbureau een verkennend bodemonderzoek conform de NEN 5740 uitgevoerd ter plaatse van een locatie aan De Saedkampe (Westergeest, E, 6743) te Kollumerzwaag.

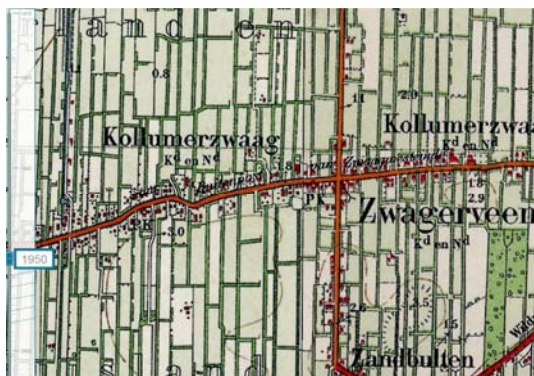
1950

De topografische kaarten zijn via de website van Topotijdreis (www.topotijdreis.nl) geraadpleegd en deze zijn navolgend weergegeven. Uit de kaarten blijkt dat het terrein altijd onbebouwd is geweest en aan de noordelijke rand van de bebouwde kom van Kollumerzwaag gesitueerd is.
