Verkennend bodemonderzoek
BRÉDYK TE WIRDUM

Locatie: Brédyk 28a te Wirdum
Projectnummer: EN03180
Kenmerk: 140941
Status: definitief, versie 1

In opdracht van Familie Kramer is door Enviso Ingenieursbureau een verkennend bodemonderzoek conform de NEN 5740 uitgevoerd ter plaatse van de locatie Brédyk 28a te Wirdum.

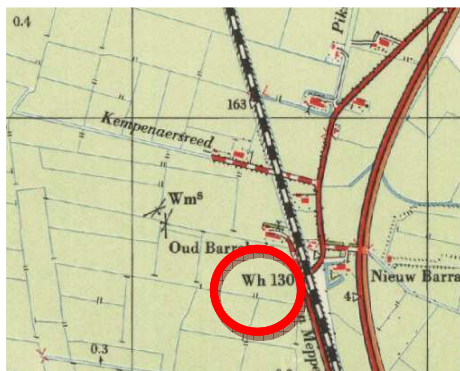
1961

De topografische kaarten zijn via de website van WatWasWaar (www.watwaswaar.nl) geraadpleegd en hieruit blijkt dat de locatie tot 1970 een agrarische bestemming heeft gehad. Vanaf 1982 is een ligboxenstal op de locatie te zien. Vanaf 1992 is ook een woning naast de ligboxenstal te herkennen. Deze gegevens komen overeen met informatie van de eigenaar (Fam. Kramer).

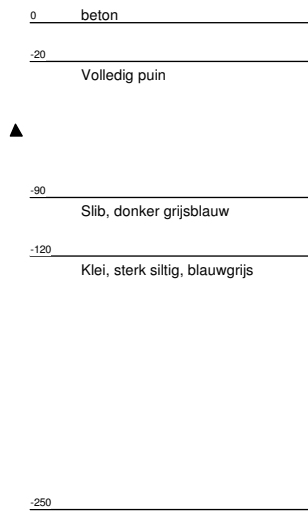
Tijdens het verkennend bodemonderzoek is bij boring 03 een sliblaag aangetroffen van 90-120 cm-mv en deze is separaat ingezet voor analyse. Voor het overige zijn er geen waarnemingen gedaan welke duiden op eventuele bodemverontreiniging, daarnaast zijn zowel in de grond als op het maaiveld visueel geen asbestverdachte materialen aangetroffen. In de puinlaag onder de verharding zijn eveneens geen asbestverdachte materialen waargenomen.

In monster M1 (boring 03, 90-120 cm-mv), ter plaatse van een aangetroffen sliblaag zijn licht verhoogde gehalten aan PCB, zink, minerale olie en PAK vastgesteld ten opzichte van de achtergrondwaarde. Ter plaatse van de voormalige bovengrondse dieseltank (boring 17, 10-30 cm-mv) is een licht verhoogd gehalte aan minerale olie aangetoond ten opzichte van de achtergrondwaarde.

De lichte verhogingen in de grond ter plaatse van M1 is zeer waarschijnlijk te relateren aan de sliblaag in de grond, de herkomst van dit slib is niet bekend. De lichte verhoging aan PCB in MM1 is waarschijnlijk te relateren aan het jarenlange bedrijfsmatige gebruik van de locatie. De lichte verhoging in de grond ter plaatse van de voormalige bovengrondse tank (M2) is te relateren aan het jarenlange gebruik van de dieselloletank op de locatie.
