# Herbestemming Bornia State Leeuwarden

## Ruimtelijke onderbouwing

**Rapportnummer** : 23-800-1

**Datum** : 30 september 2024

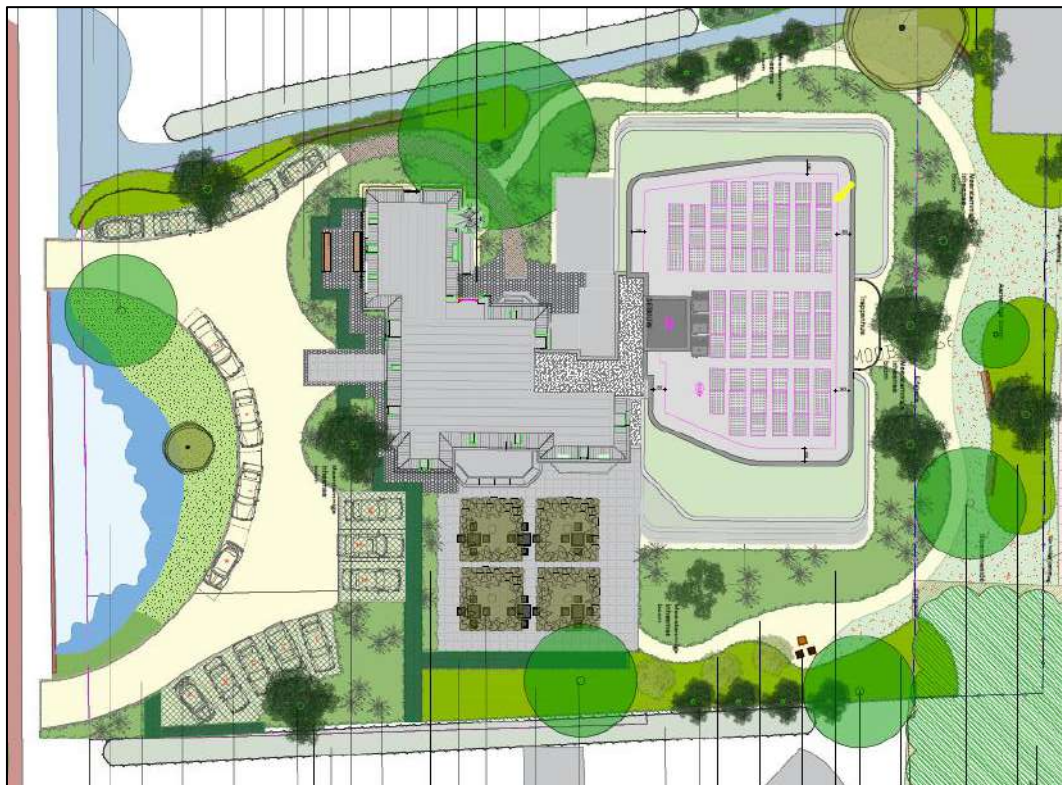
figuur 2. Tuinontwerp

De uitbreiding wordt op zodanige wijze uitgewerkt dat deze duidelijk achter het monumentale huis komt en door de materialisatie zoveel mogelijk onderdeel wordt van de tuin. Hiermee samenhangend krijgt de tuin een nieuw ontwerp, passend bij de allure van het gebouw en de duurzaamheidseisen van nu, maar ook functioneel in die zin dat een beschutte omgeving voor de bewoners wordt gecreëerd, maar ook de privacy van de burens is gewaarborgd. Op de verharding rond de vijver en op halfverharding langs de randen van het perceel komen, verscholen in het tuinontwerp, worden in totaal 16 parkeerplaatsen aangelegd. Het tuinontwerp en een impressie van de nieuwe bebouwing zijn weergegeven in figuren 3, 4 en 5.

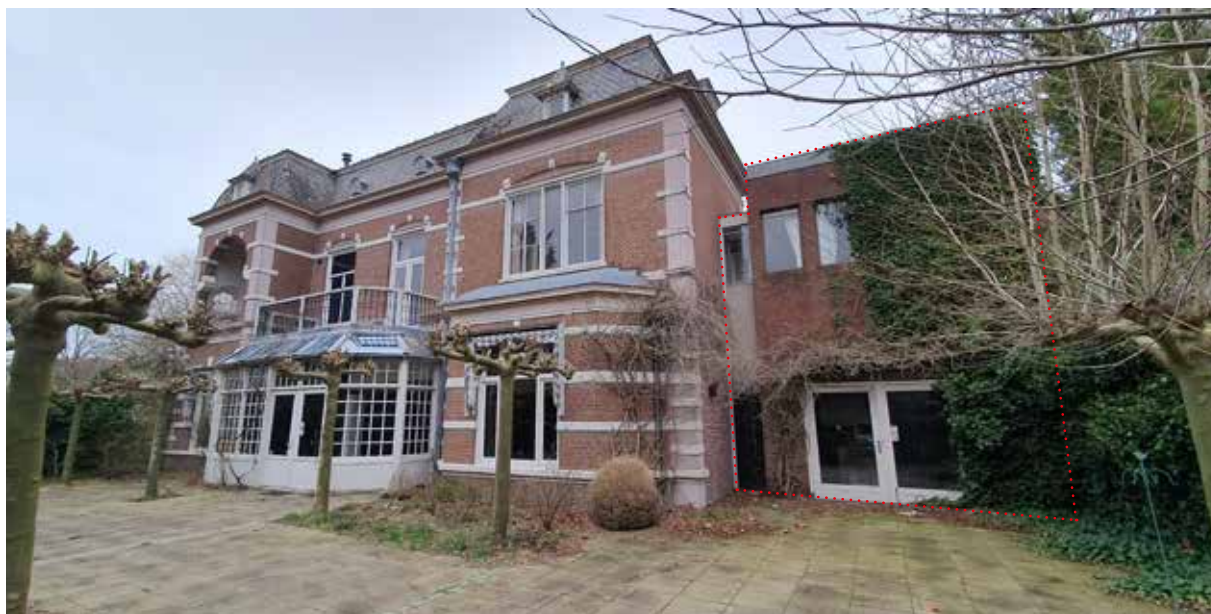
Figuur 3. Te slopen deel (rode stippellijn).

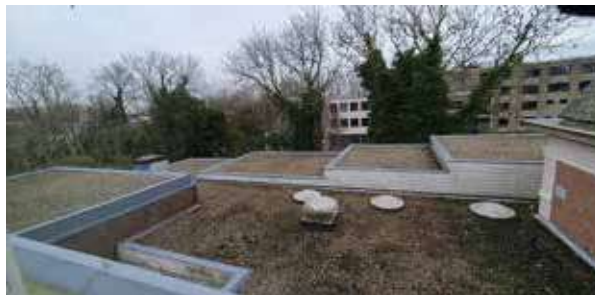
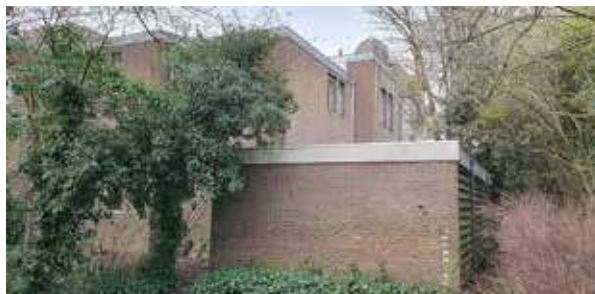
Figuur 5 en 6. Te slopen achterzijde.

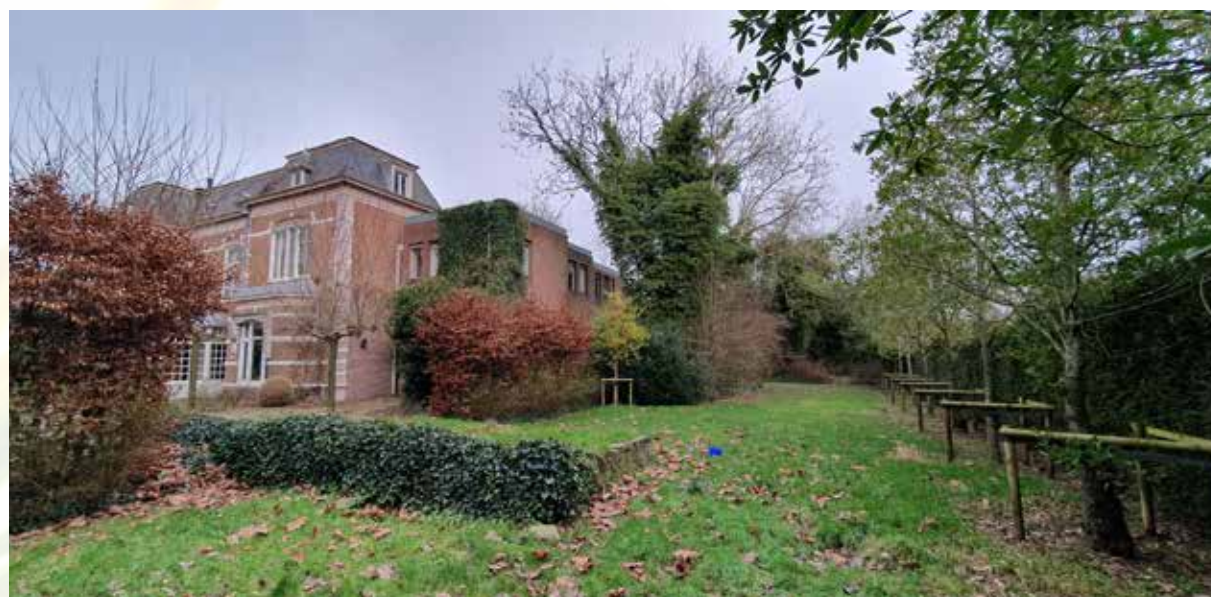
Figuur 7. Oostkant, met te slopen deel en te kappen houtopstanden daar waar de uitbreiding van appartementen is voorgenomen.

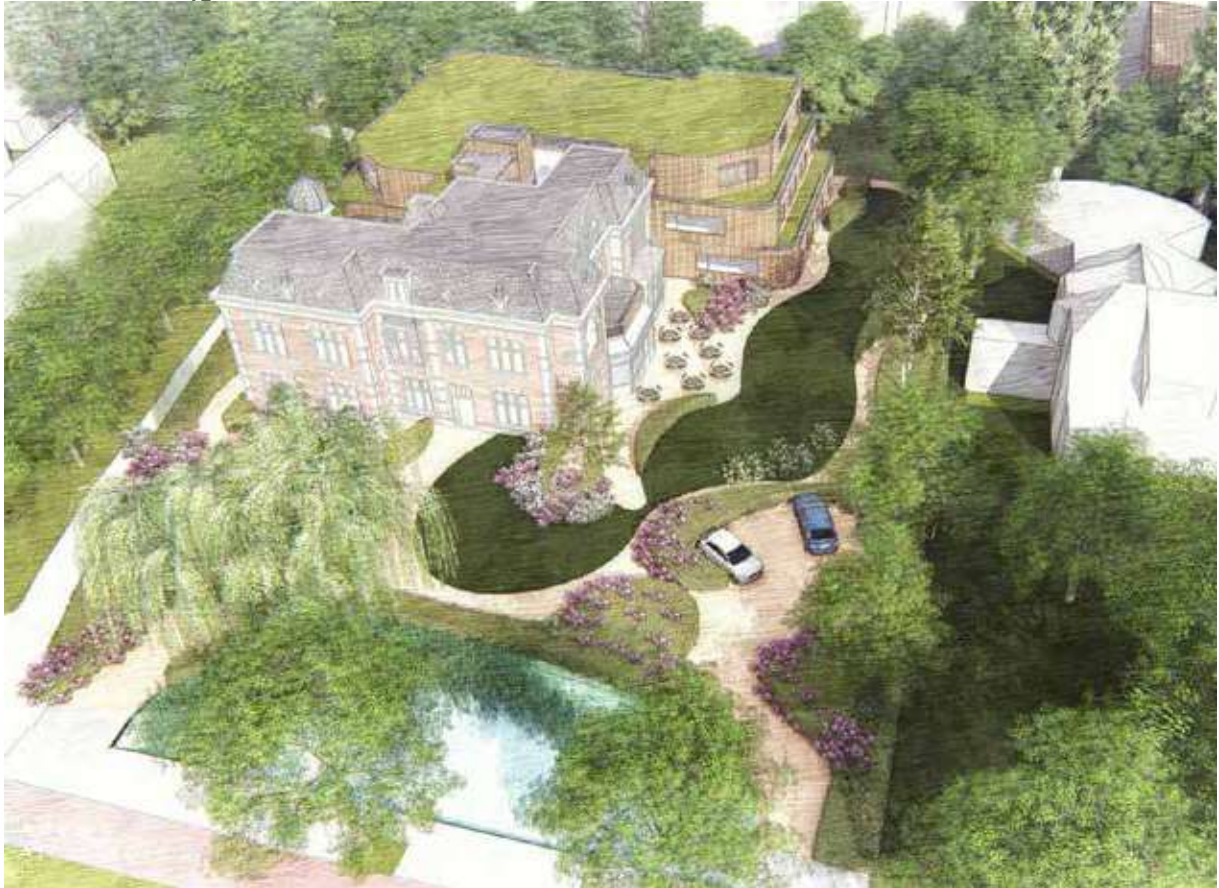
Figuur 8. Schetsontwerp uitbreiding achterzijde. Bron: Adema Architecten

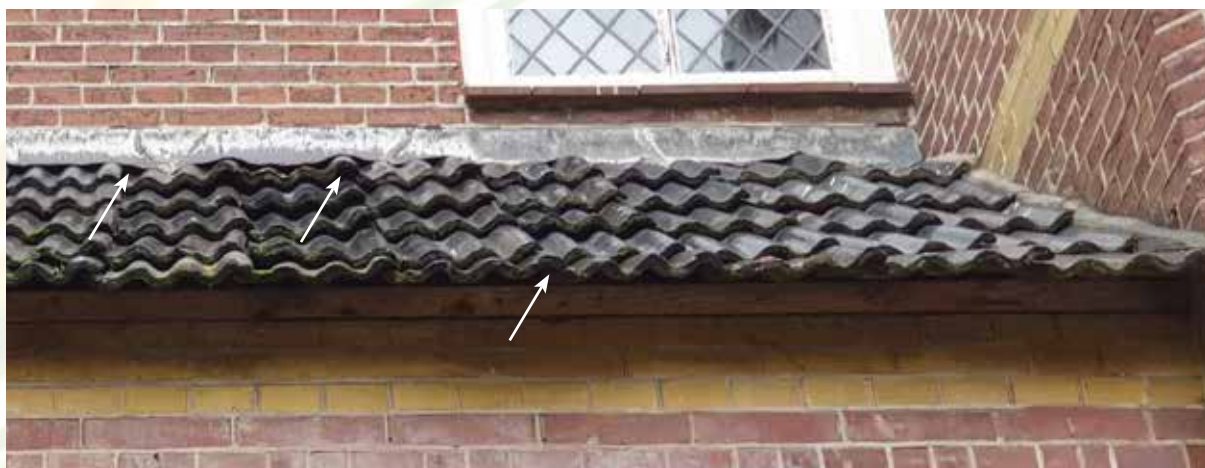
Wel is geconstateerd dat een klein schuin dak, beleggen met dakpannen, aan de noordoostzijde van het monumentale pand (naast het torentje) invliegopeningen herbergt welke mogelijk toegang bieden tot potentieel geschikte verblijfplaatsen in de vorm van opwippende dakpannen en loodflappen (*figuur 12*). Van belang is dat dit dakdeel niet wordt aangetast. Daarnaast dient men, zowel tijdens als na de realisatie van de nieuwe uitbreiding, lichtverstrooiing richting het dakdeel te voorkomen.

*Figuur 12. Dakpand deel monumentaal pand met invliegopeningen van vleermuizen. Dit deel wordt niet aangetast bij het planvoornemen.*

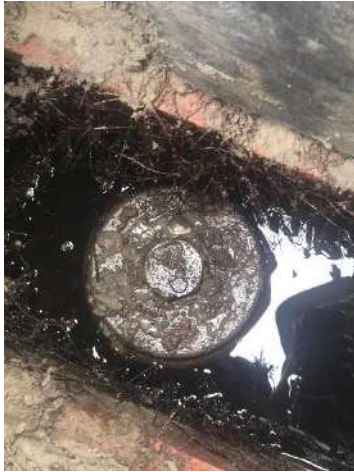
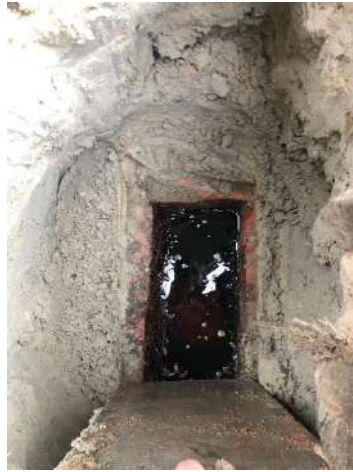
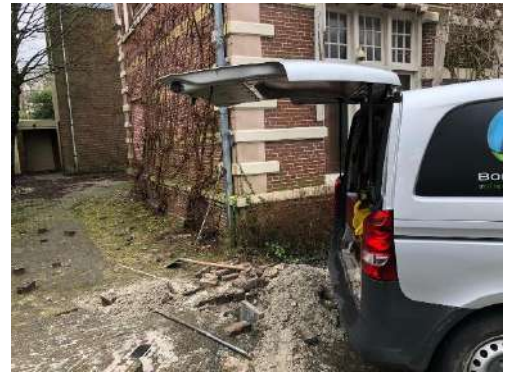
Foto's put

Na afronding van het nader onderzoek is door bodemvisie rondom de salon aan de voorzijde met een tankprikker gezocht naar een eventuele tank. Alleen op de hoek van het gebouw is een ondergronds obstakel met de tankprikker aangetroffen. Een aanvullende graafactie laat een gemetseld putje zien die volstaat met huisbrandolie. Volgens opgave van bodemvisie ligt in het putje een olieleiding. Mogelijk betreft dit het voormalig vulpunt van een ondergrondse tank.

Deze visuele waarneming direct nabij de peilbuis 108/113 waarin de hoogste concentraties worden gemeten betreft overduidelijk de bron van de verontreiniging.

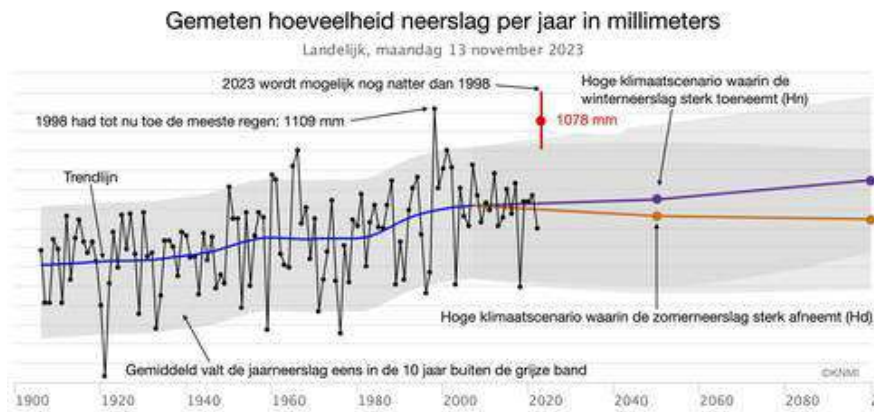
Ten gevolge van de overvloedige neerslag in november 2023 is de grondwaterspiegel gestegen tot boven het niveau van de kruipruimte. Hierdoor kon de grondwaterverontreiniging voor veel uitdamping zorgen. Met een PID-meter is nabij het luik van de kruipruimte 130 ppm gemeten.

Uitgaande van de neerslagreeksen van de afgelopen decennia zouden deze klachten ook in 1998 moeten zijn voorgekomen (zie grafiek neerslagextremen). Het is onbekend of de uitdamping daadwerkelijk is voorgekomen en waarom hier niet naar is gehandeld.

Figuur 1: Neerslaggegevens (bron: KNMI)

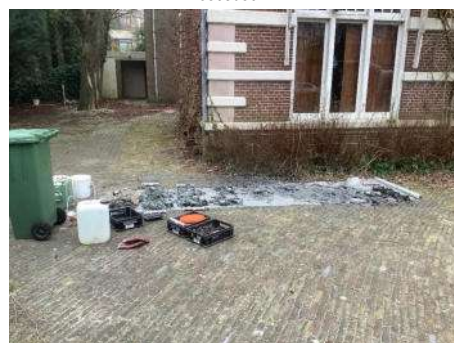
meetpunt 113  
580398612

## bodemprofielen **schaal 1:50**

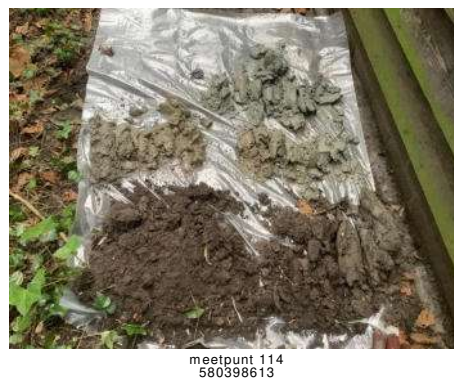
## bodemprofielen schaal 1:50

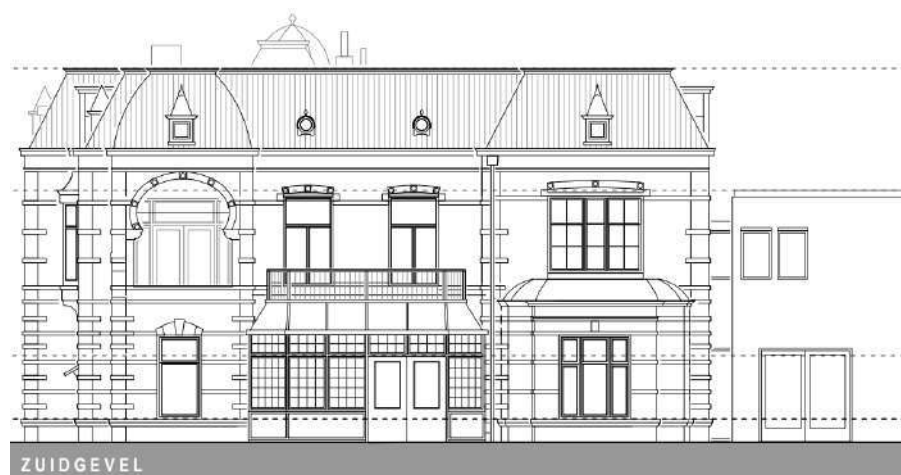
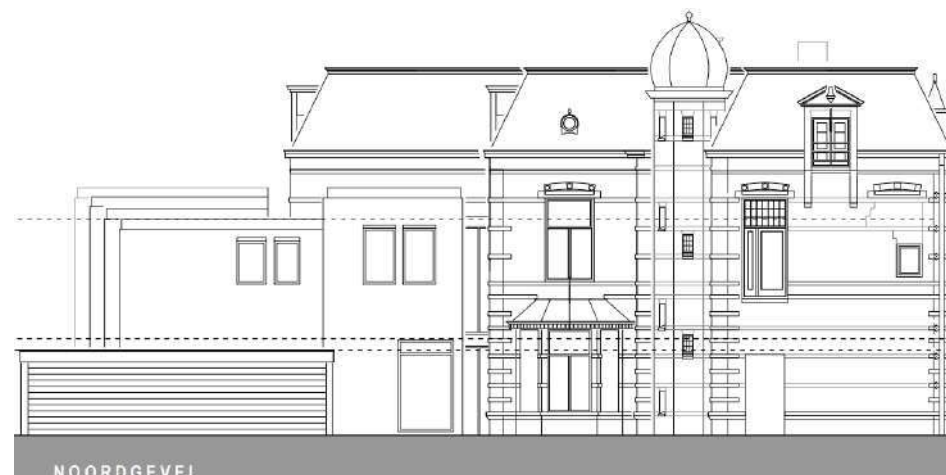
Gevelaanzichten bestaand, 2022. Tekening: Adema Architecten.

De bebouwing van Verlengde Schrans 87 bestaat uit verschillende bouwdelen. Ten eerste is er de villa die in drie fasen (1888-1889, 1893 en 1903) gebouwd werd. De oude villa heeft een L-vormige plattegrond met aan alle zijden verschillende risaleringen en uitbouwen in de vorm van erkers, serres en een traptoren. Dit bouwdeel telt twee forse bouwlagen en samengesteld afgeknot schilddak met meerdere kapellen.

Achter de villa staat een tweelaagse aanbouw uit 1973 met verspringende daklijnen van platte daken. In 1979 is ten noordoosten van het complex nog een eenlaagse berging aangebouwd.

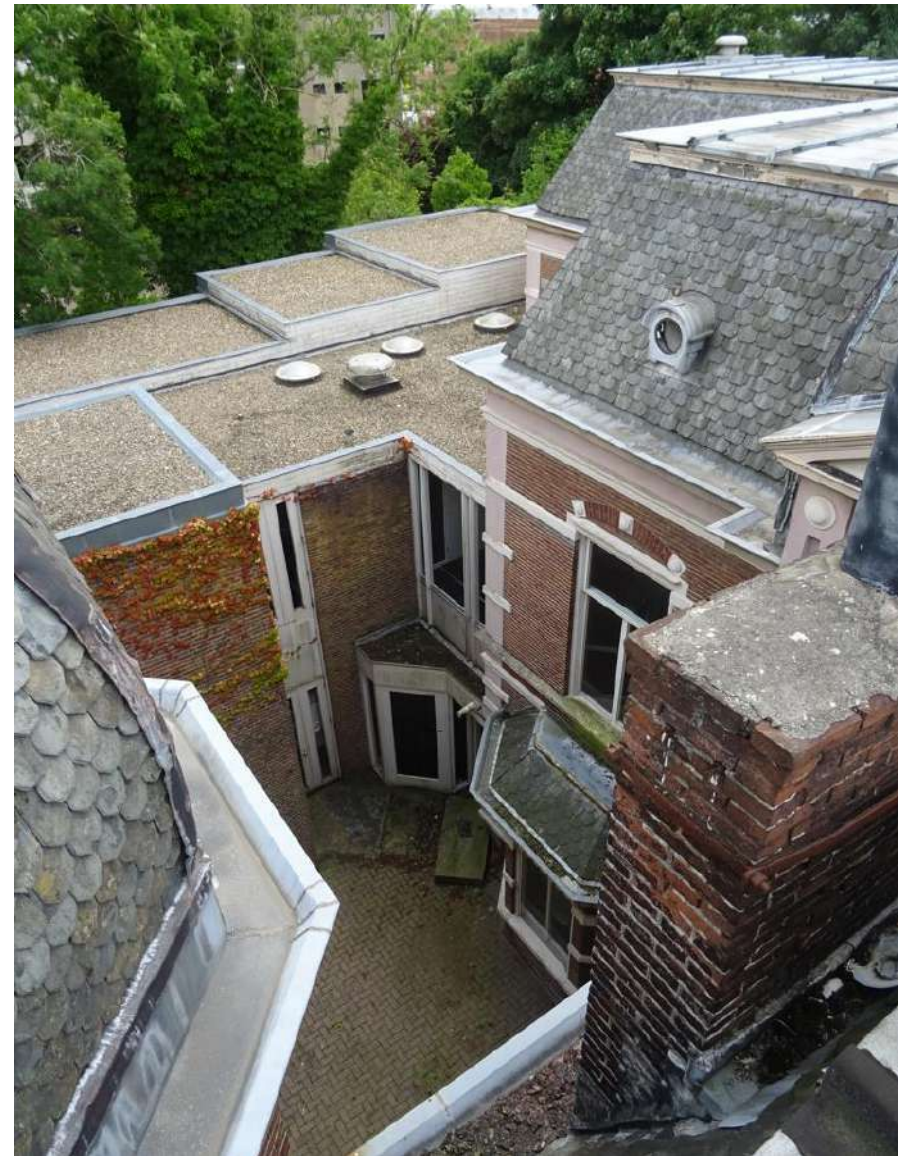
Foto richting het zuidoosten, vanaf het dak van de noordvleugel uit 1903. Rechts het oorspronkelijke bouwdeel uit 1888-89, rechtsboven de vleugel uit 1893.

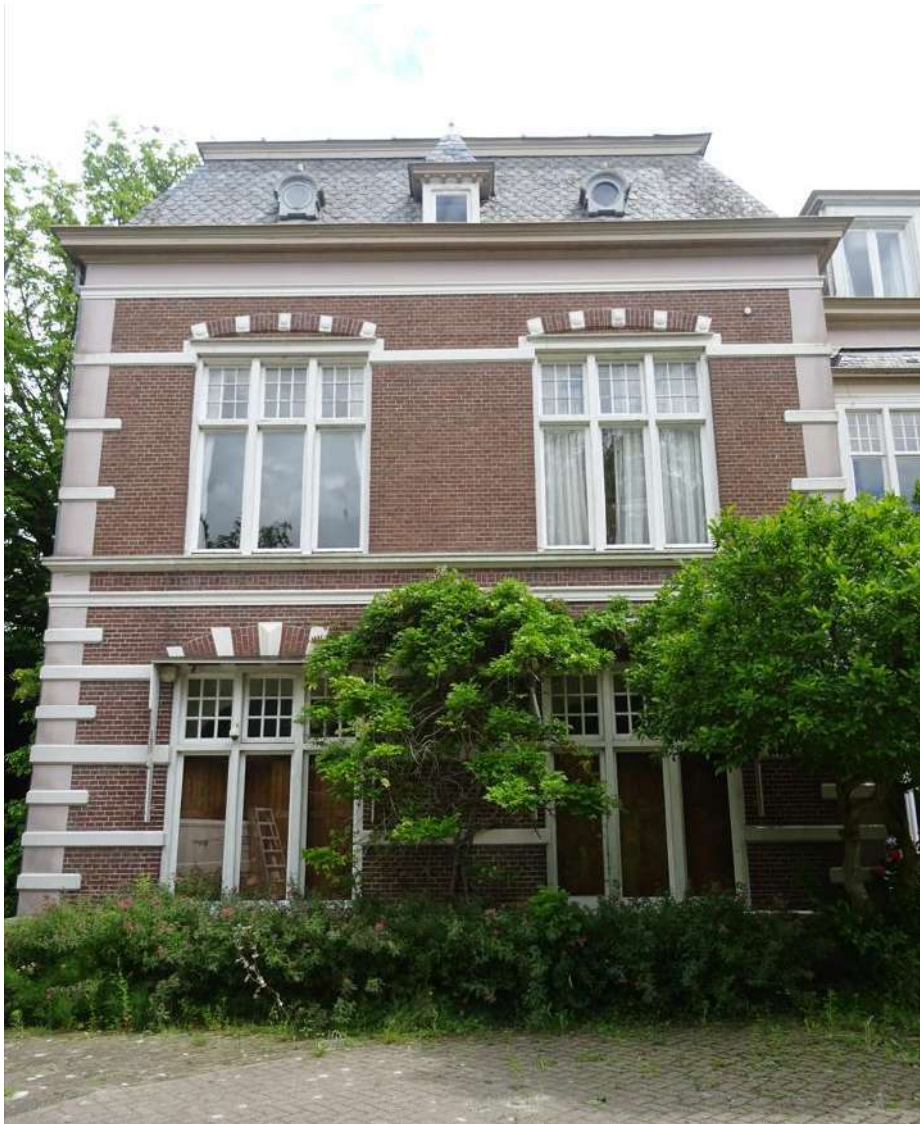
Voorgevel west, aangebouwde vleugel uit 1903.

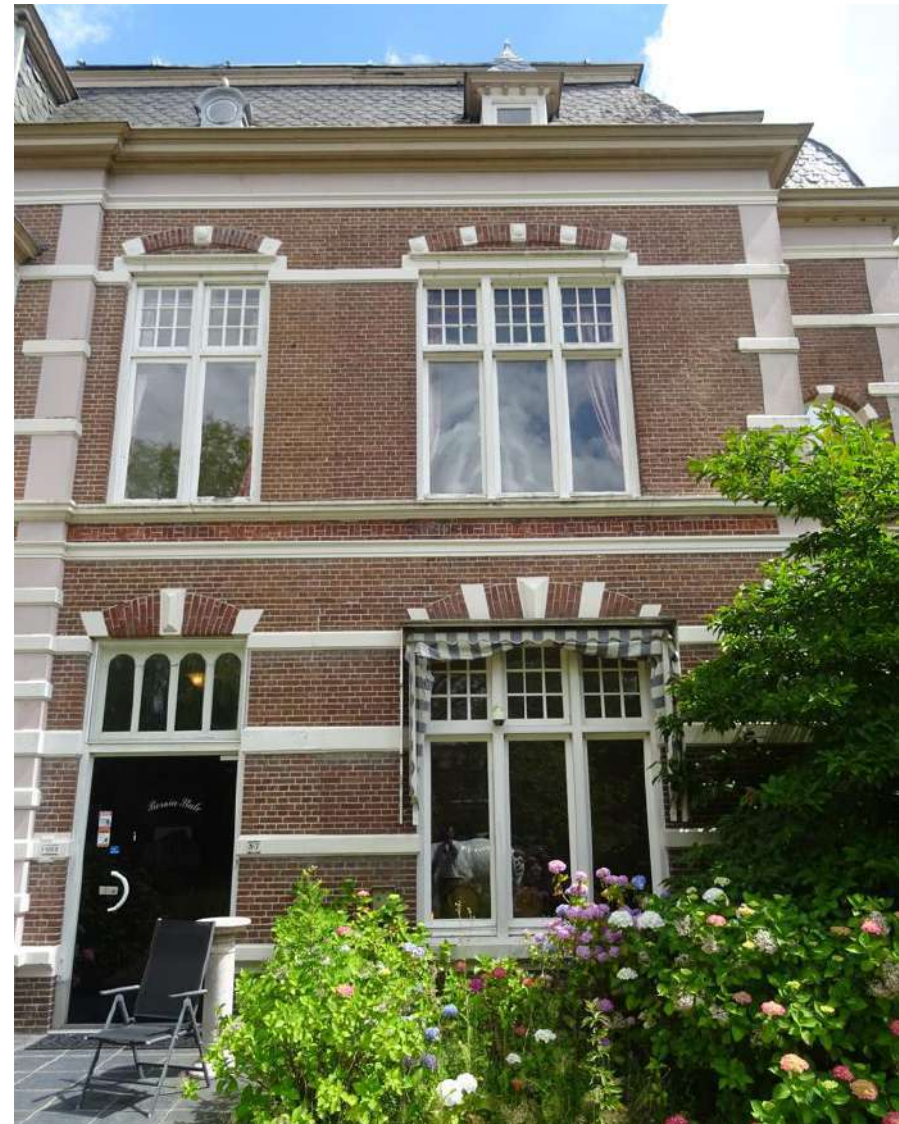
Voorgevel west, terugliggende geveldeel rechts. De twee rechters vensters zijn in 1903 ingepast. Aan de donkere baksteen is een oudere indeling nog te herkennen.

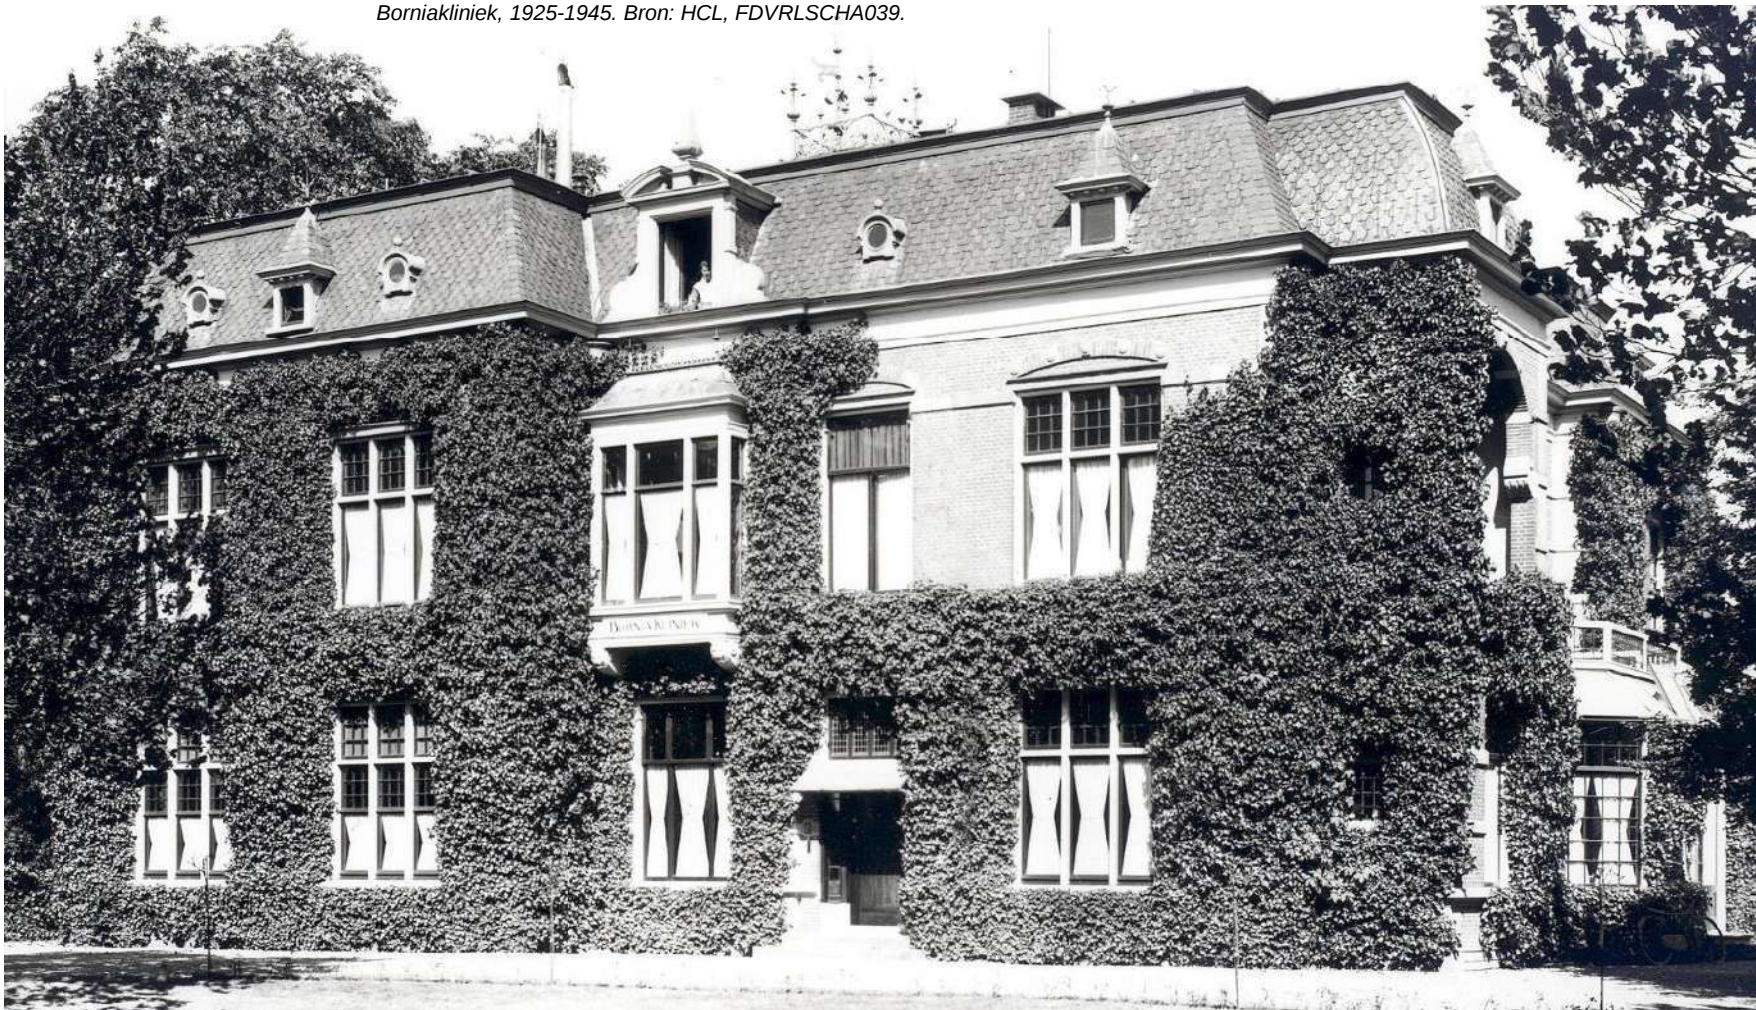
De serre aan de rechter zijgevel is in 1903 toegevoegd en is sinds die tijd maar weinig veranderd. Driekwartbol geprofileerde kozijnen, raamhout met kleine roeden en een weltussendorpel en zelfs het trekglas zijn al bijna 120 jaar oud. Dit geldt ook voor de gesmede gootbeugels en het sierhekwerk. Van de serre aan de zuidzijde zijn in de villa een aantal oude foto's bewaard gebleven. Ze dateren uit de periode 1903-1922.

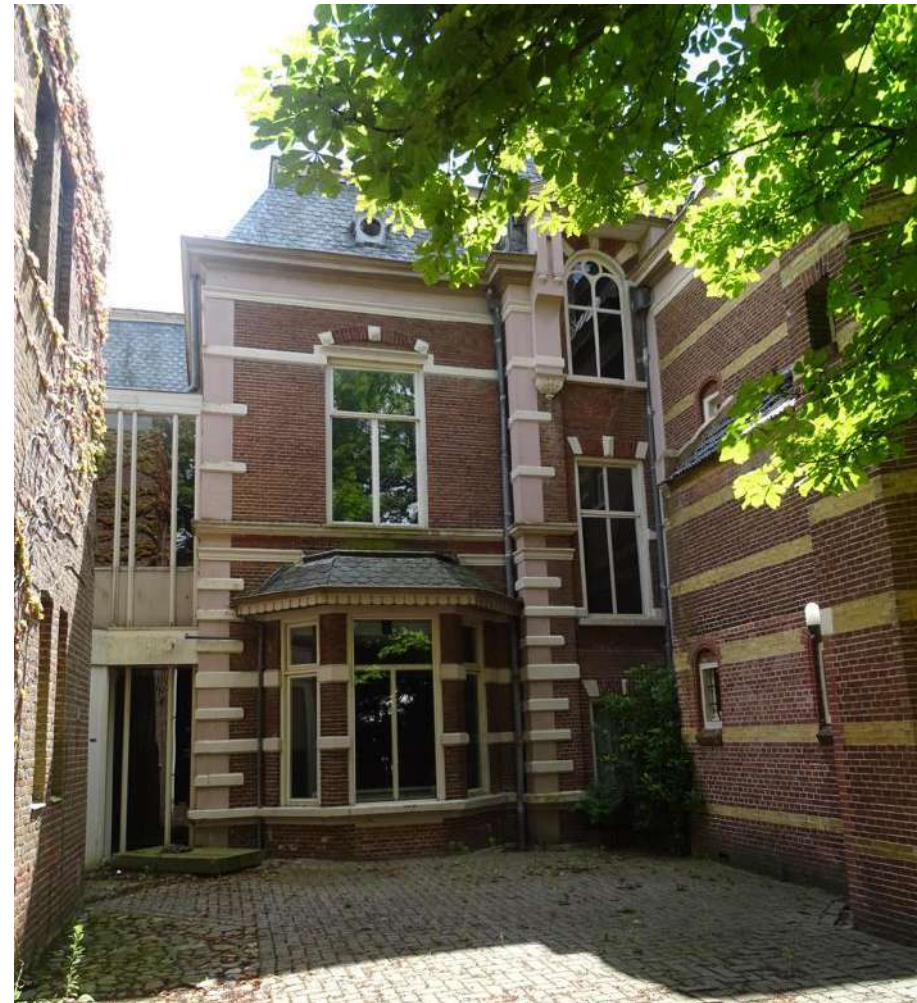
Zijgevel noord (1888-89) en rechts de uitbreiding van 1903.

De zijgevel aan de binnenplaats op het noorden dateert grotendeels nog uit de oorspronkelijke bouwtijd. Recente wijzigingen zijn:

- vernieuwd metselwerk en kozijn rechtsonder;
- toevoeging gemetselde plantenbak;
- dichtgemetselde voormalige deuropening in de erker;
- vernieuwd raamhout verdieping links;
- vernieuwd raamhout erker

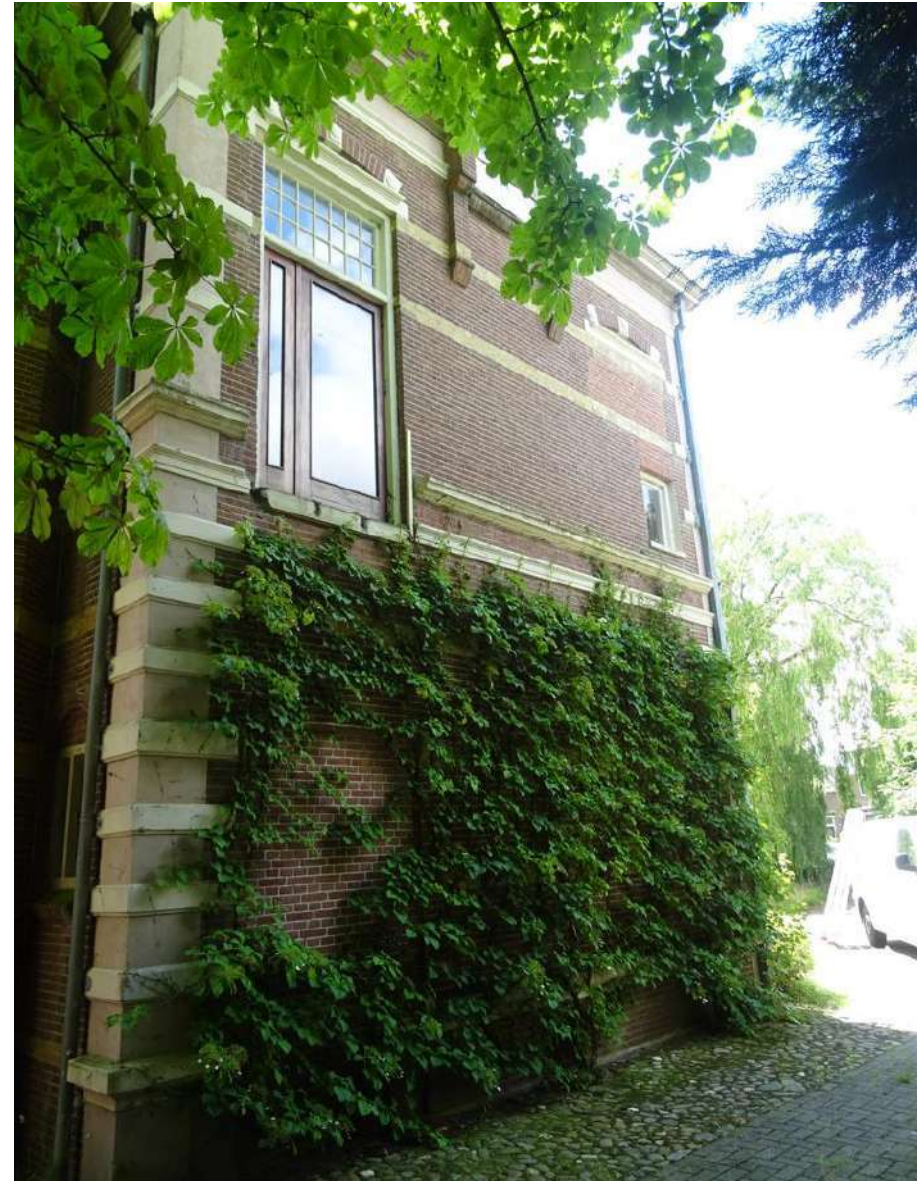
Zijgevel noord.

Het laatste geveldeel van de oude bouwmasa dat behandeld wordt is nog in de minst oorspronkelijke staat. Van oorsprong had deze gevel alleen op de verdieping twee hooggeplaatste vensters en een hijskapel. De hijskapel, het linker bovenlicht en het overgrote deel van het metselwerk, pleisterwerk en lijstwerk zijn nog oorspronkelijk.

In 1951 werd links onderin de gevel een entree gemaakt. In 1973 werd dit alweer dichtgemetseld. In 1988 werd een trap tegen de gevel geplaatst en kwam er een grote deuropening ter hoogte van de verdieping. Het rechter bovenlicht is verwijderd en dichtgemetseld. Daaronder kwam een nieuw venster. In 2003 is de trap weer verwijderd.

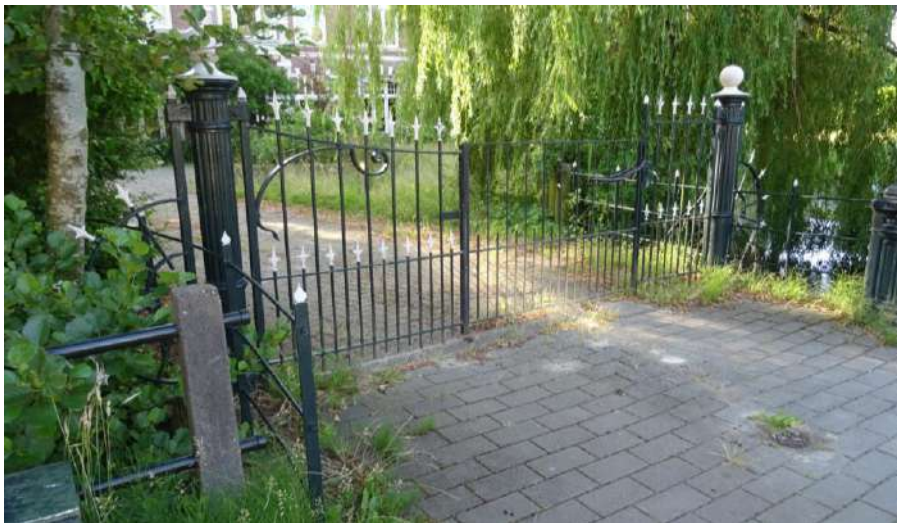
Het toegangshek in de huidige staat.

In de jaren '70 zijn de drie gietijzeren palen van het oorspronkelijke hekwerk van de zuidelijke oprit verplaatst naar de noordelijke oprit. Daar zijn inmiddels nog twee van over. Het loophek, het linker hek en de halfronde zijhekkken zijn ook nog oorspronkelijk.

Het hekwerk met de betonpalen dateert vermoedelijk uit de jaren '50 of '60 van de vorige eeuw. De dwarshekkken naast het water en het huidige hek voor de noordelijke oprit zijn nog jonger.

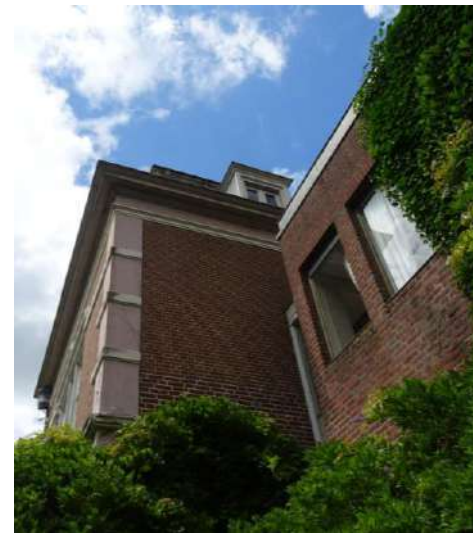
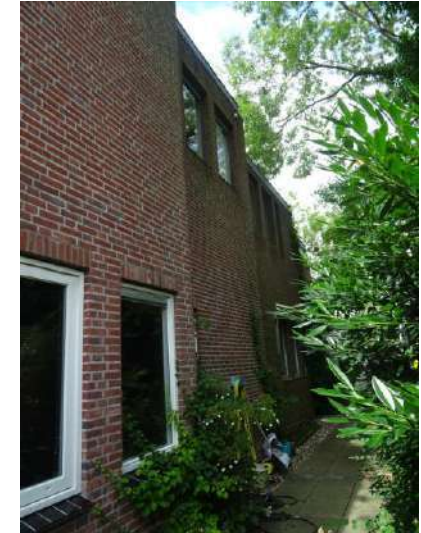
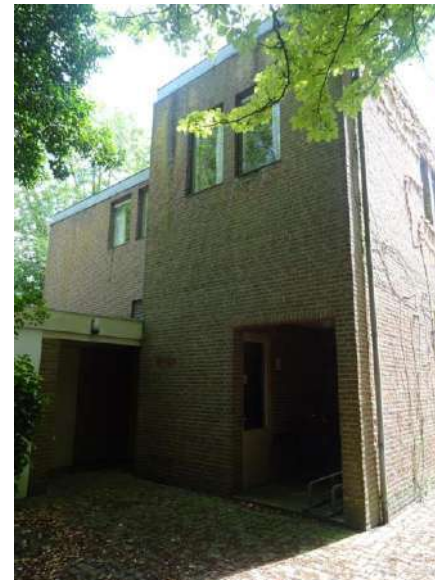
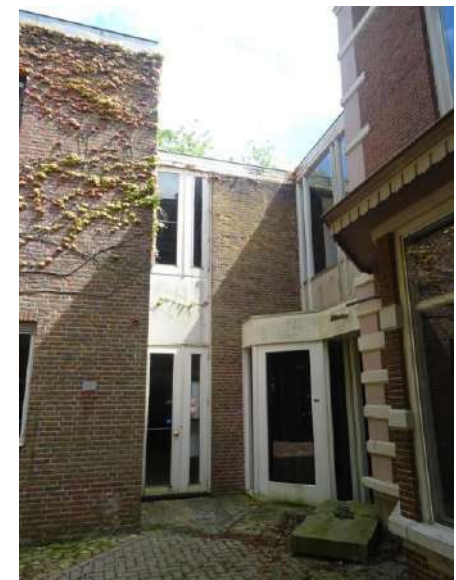
Impressie exterieur van de nieuwbouw uit 1973.

In 1973 en vlak daarvoor werden alle aanbouwen aan de achterzijde uit 1888-1889 en 1933-1937 gesloopt. Ter plekke daarvan kwam de huidige nieuwbouw, naar structuralistisch ontwerp van architect C. Kalfsbeek uit Borger. Het is een bakstenen gebouw met een halfsteens buitenschil in wildverband, stalen ramen en trespabeplating. In 1979 werd dit bouwdeel nog uitgebreid met een berging. In 2003 werden verscheidene gevelopeningen toegevoegd.

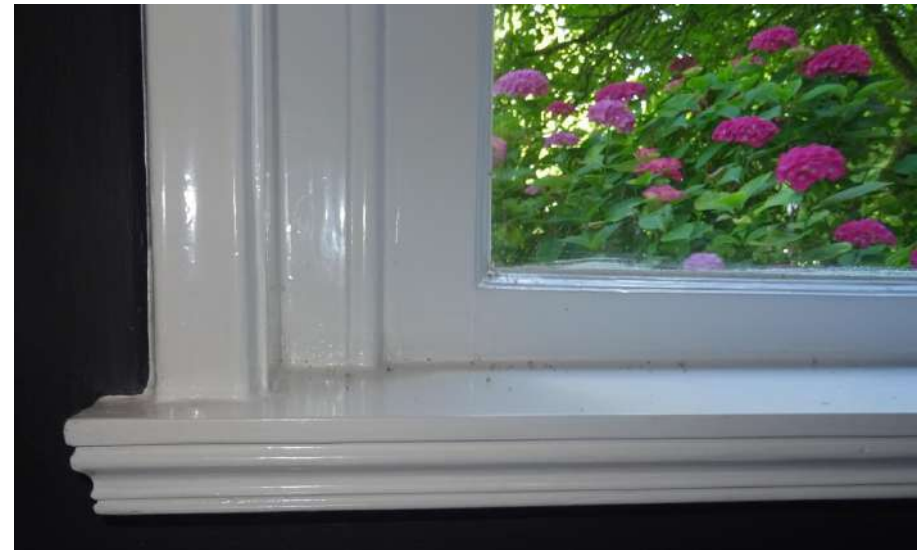
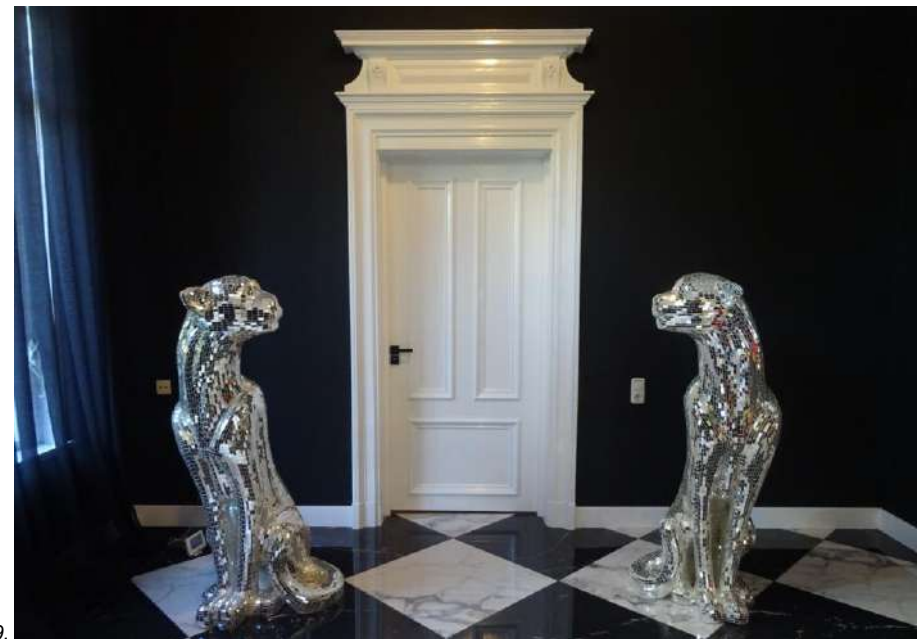
- twee binnenkozijnen met architraaflijsten, neuten en supraportes;
- vensterbank voorgevel.

*Impressie oorspronkelijk interieur 1888-1889.*

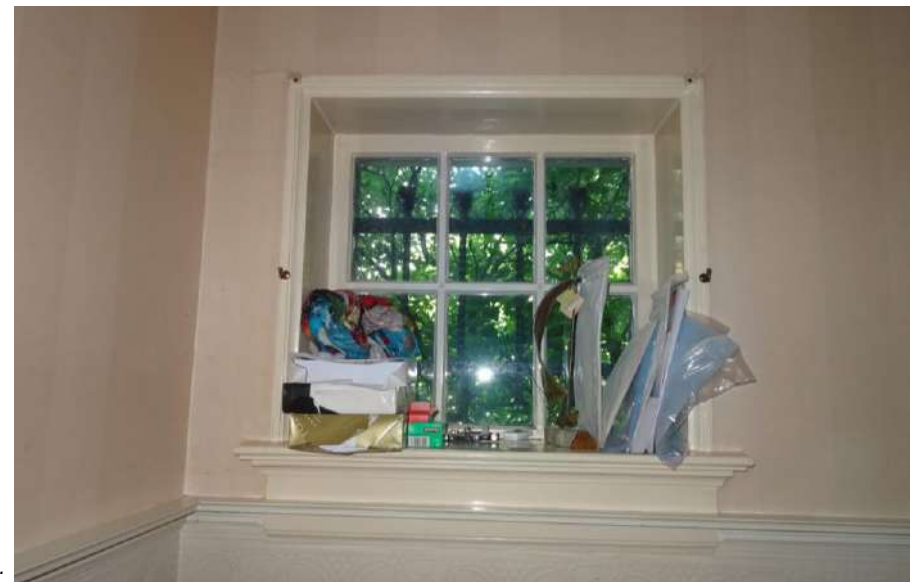
Impressie oorspronkelijk interieur 1888-1889.

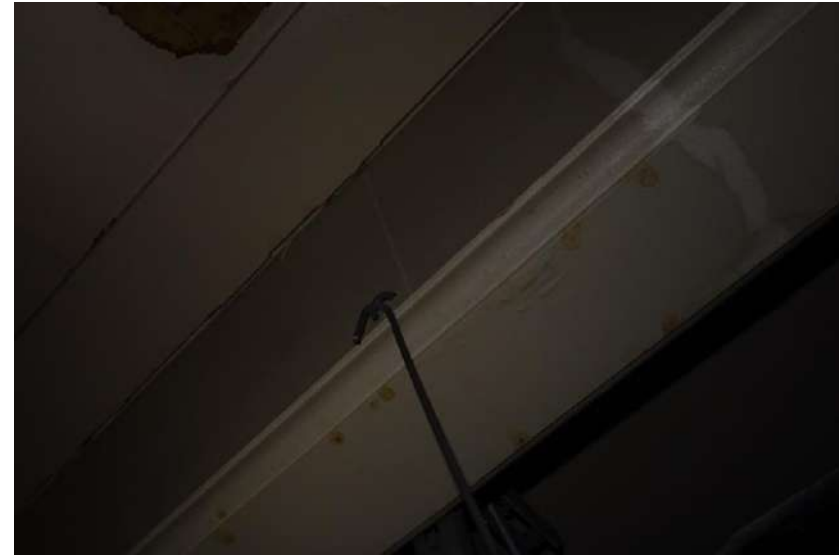
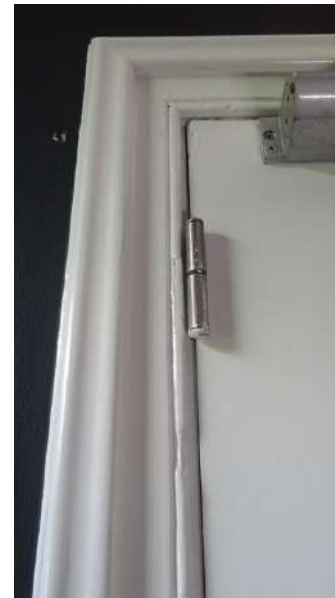
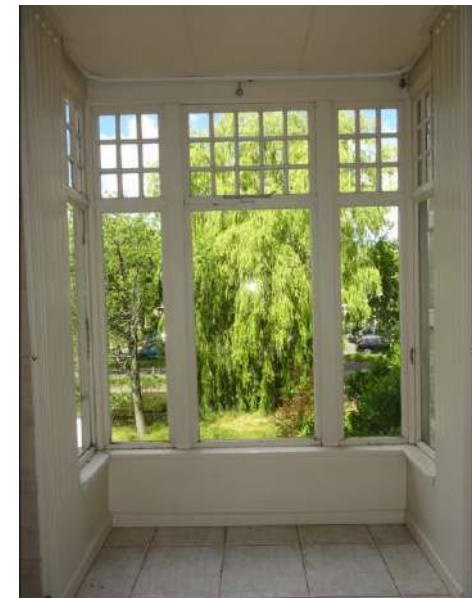
- 1.00: Bordestrap en architraaflijst ter hoogte eerste bordes;
- 1.01: Driekwartbol geprofileerd kozijn richting traptoren;
- 1.06: Betimmering van de erker inde vorm van pilasters en kwarthol beleg.

*Impressie interieur 1888-1903 ter hoogte van de verdieping,*

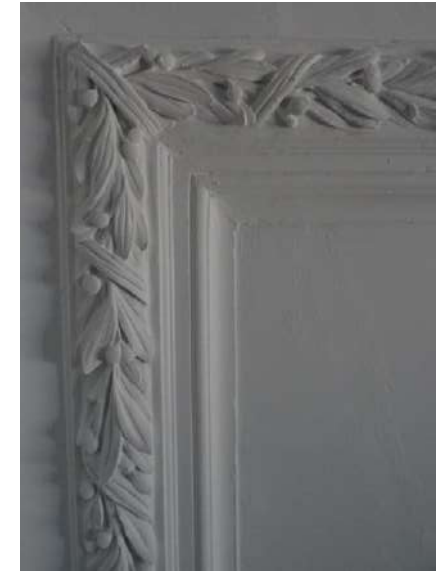
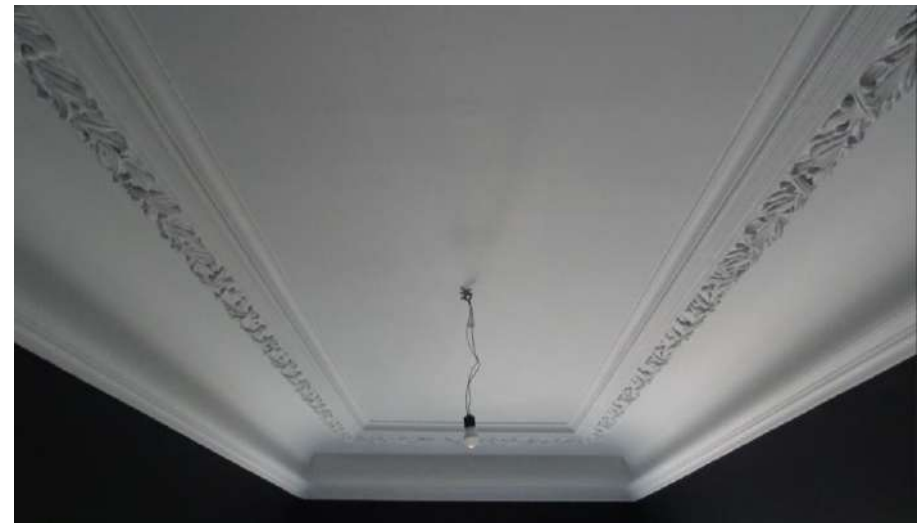
Oorspronkelijke interieurafwerkingen op zolder.

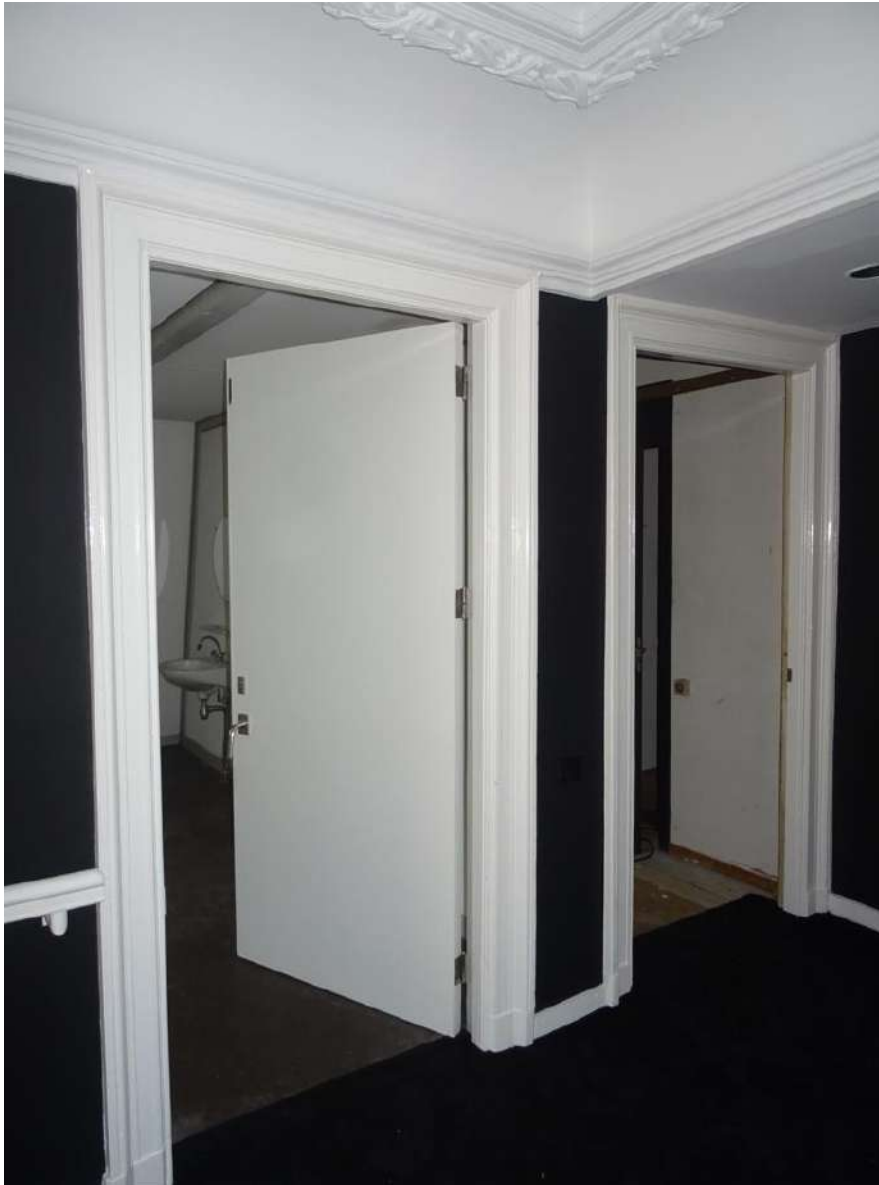
Overloop met grotendeels oorspronkelijke afwerkingen.

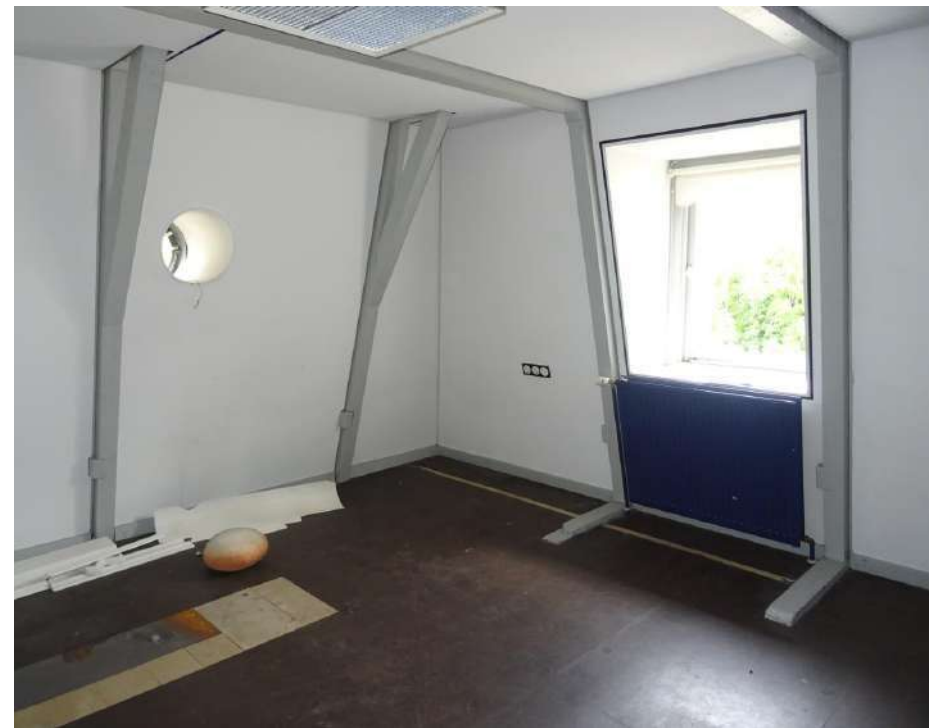
Kapconstructie 1888-1889.

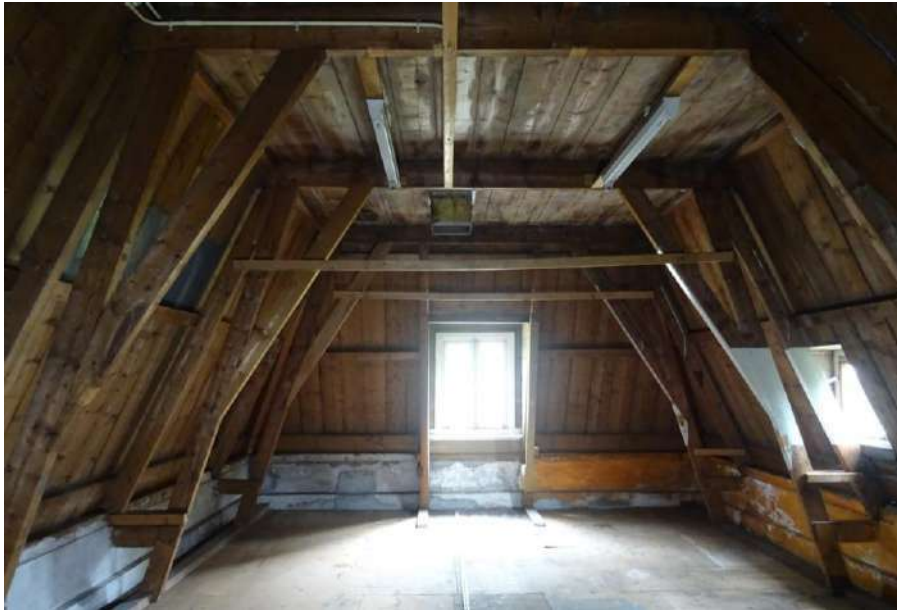
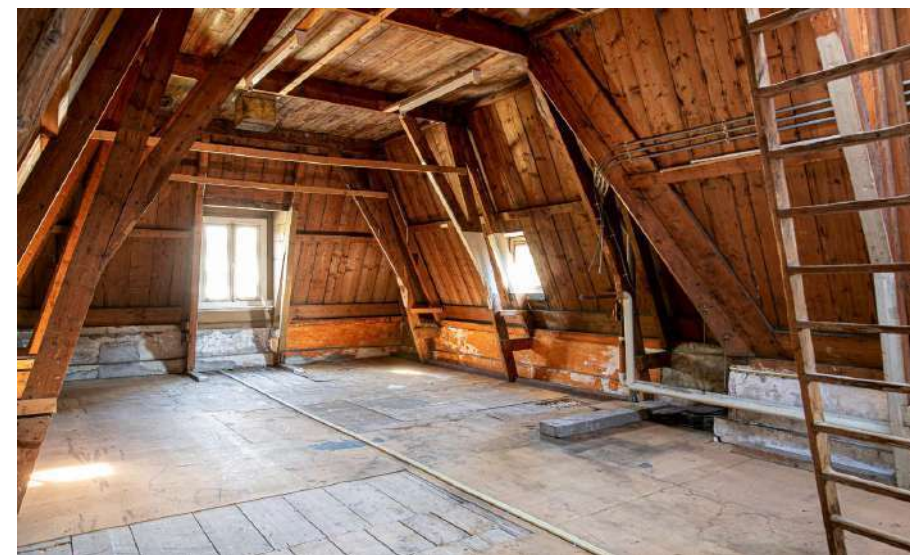
De kap uit 1893 aan de oostzijde is vergelijkbaar qua constructie, maar hier ontbreken de consoles. De kreupele stijlen hebben pengatverbindingen met de dekbalken. De blokkeels hebben zwaluwstaarten. De overige verbindingen staan op tand.

Op de zolder van de vleugel uit 1893 zijn ook de gordingen, het oude dakbeschot en -vloerdelen zichtbaar. Ze hebben een breedte tot 30 cm.

*Kapconstructie oostvleugel 1893.*
