# Herbestemming Bornia State Leeuwarden

## Ruimtelijke onderbouwing

**Rapportnummer** : 23-800-1

**Datum** : 30 september 2024

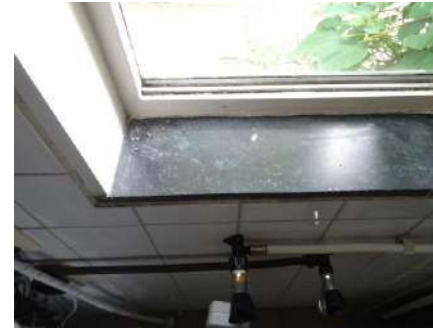
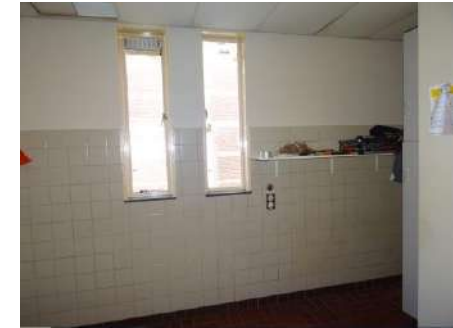
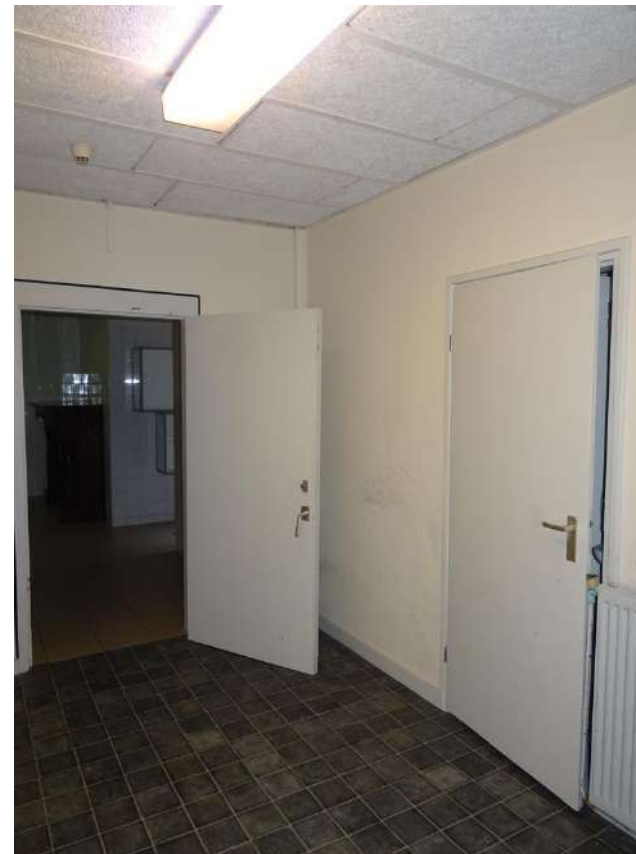
Ter hoogte van de verdieping is ook dit bouwdeel in 1992 verbouwd tot hotel. De meeste zichtbare afwerkingen dateren van deze verbouwingsfase. Boven de verlaagde plafonds zijn ruwe balklagen uit 1973 zichtbaar.

Impressie interieur 1973.

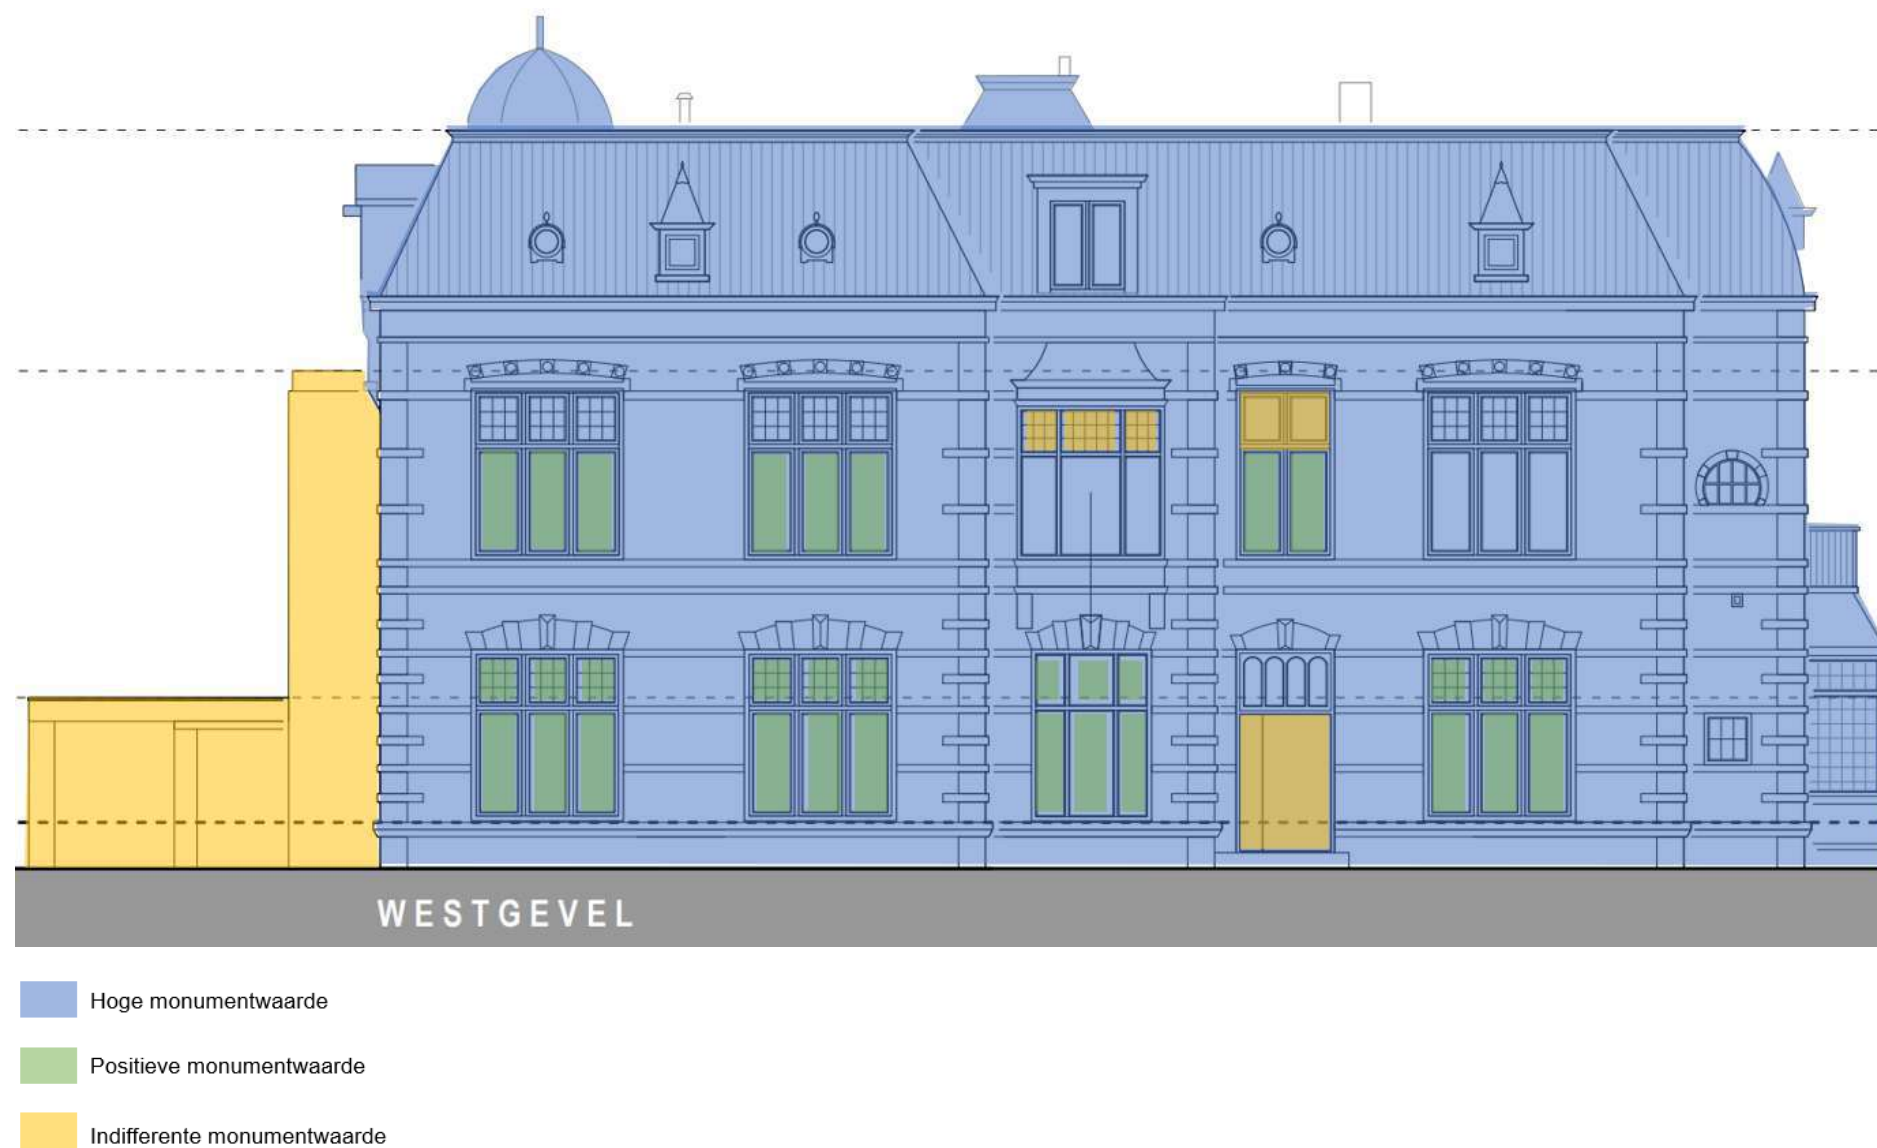
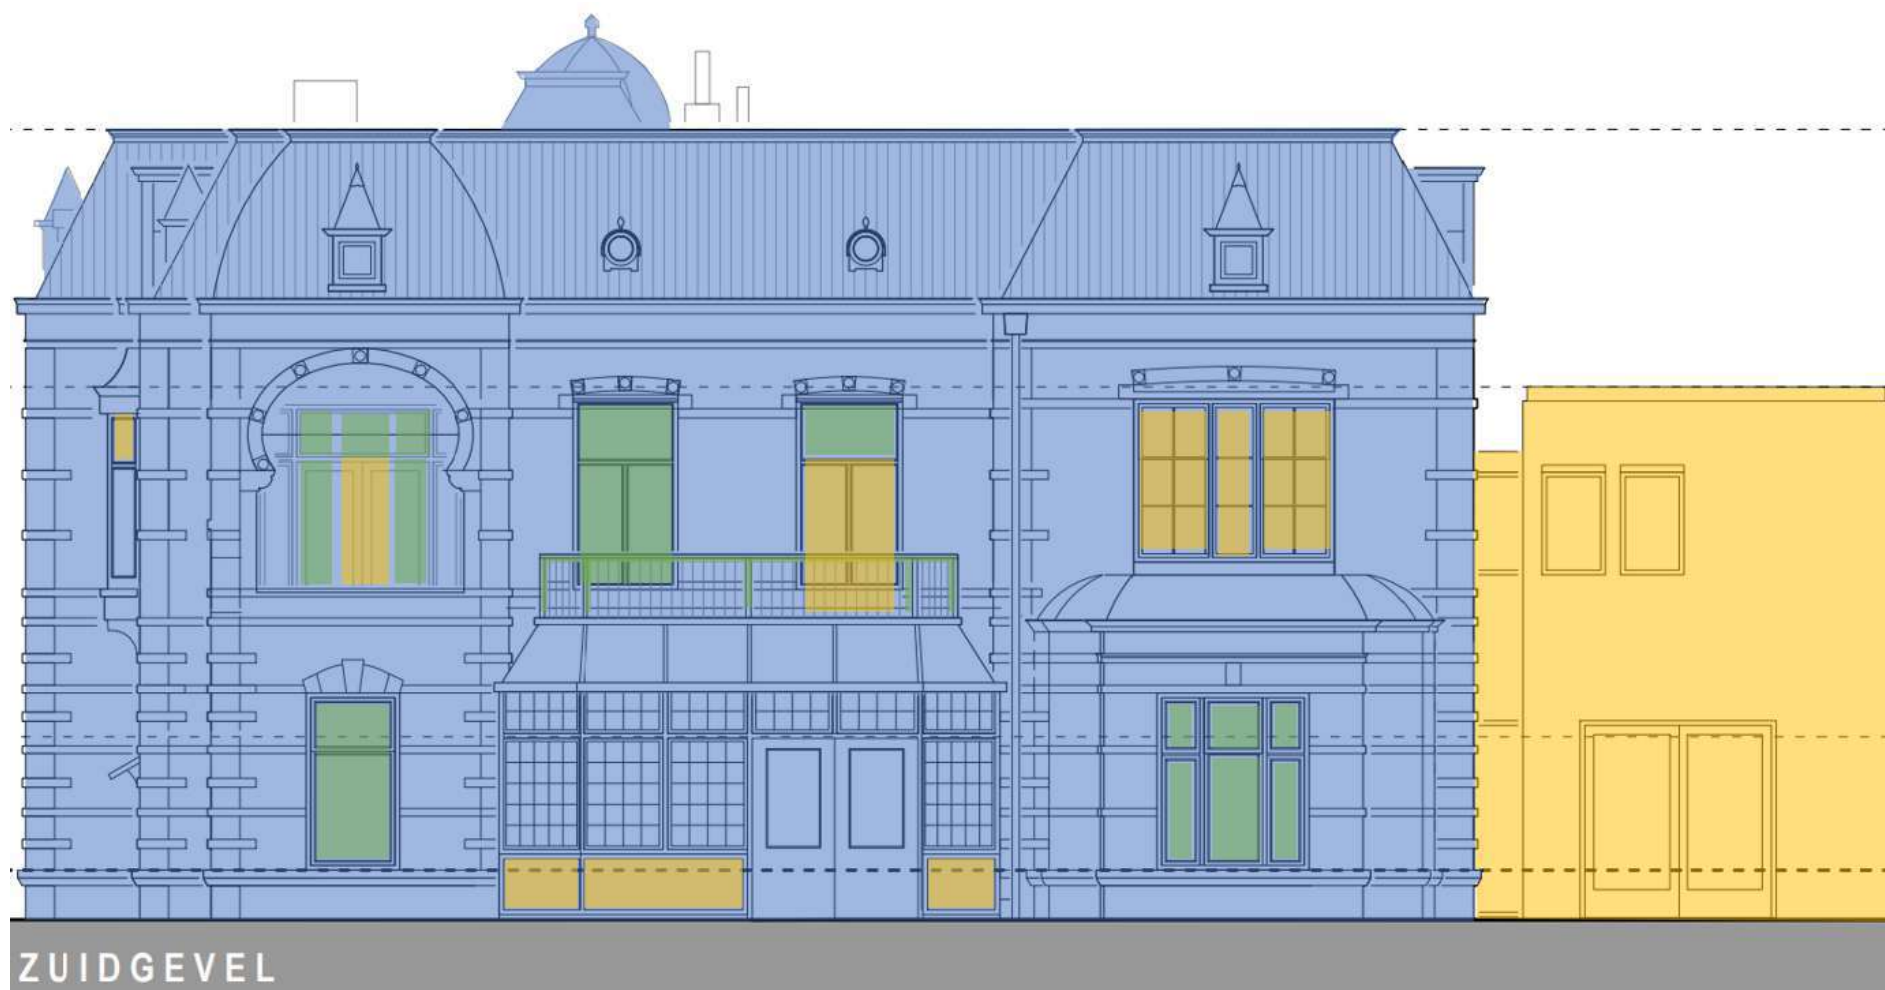
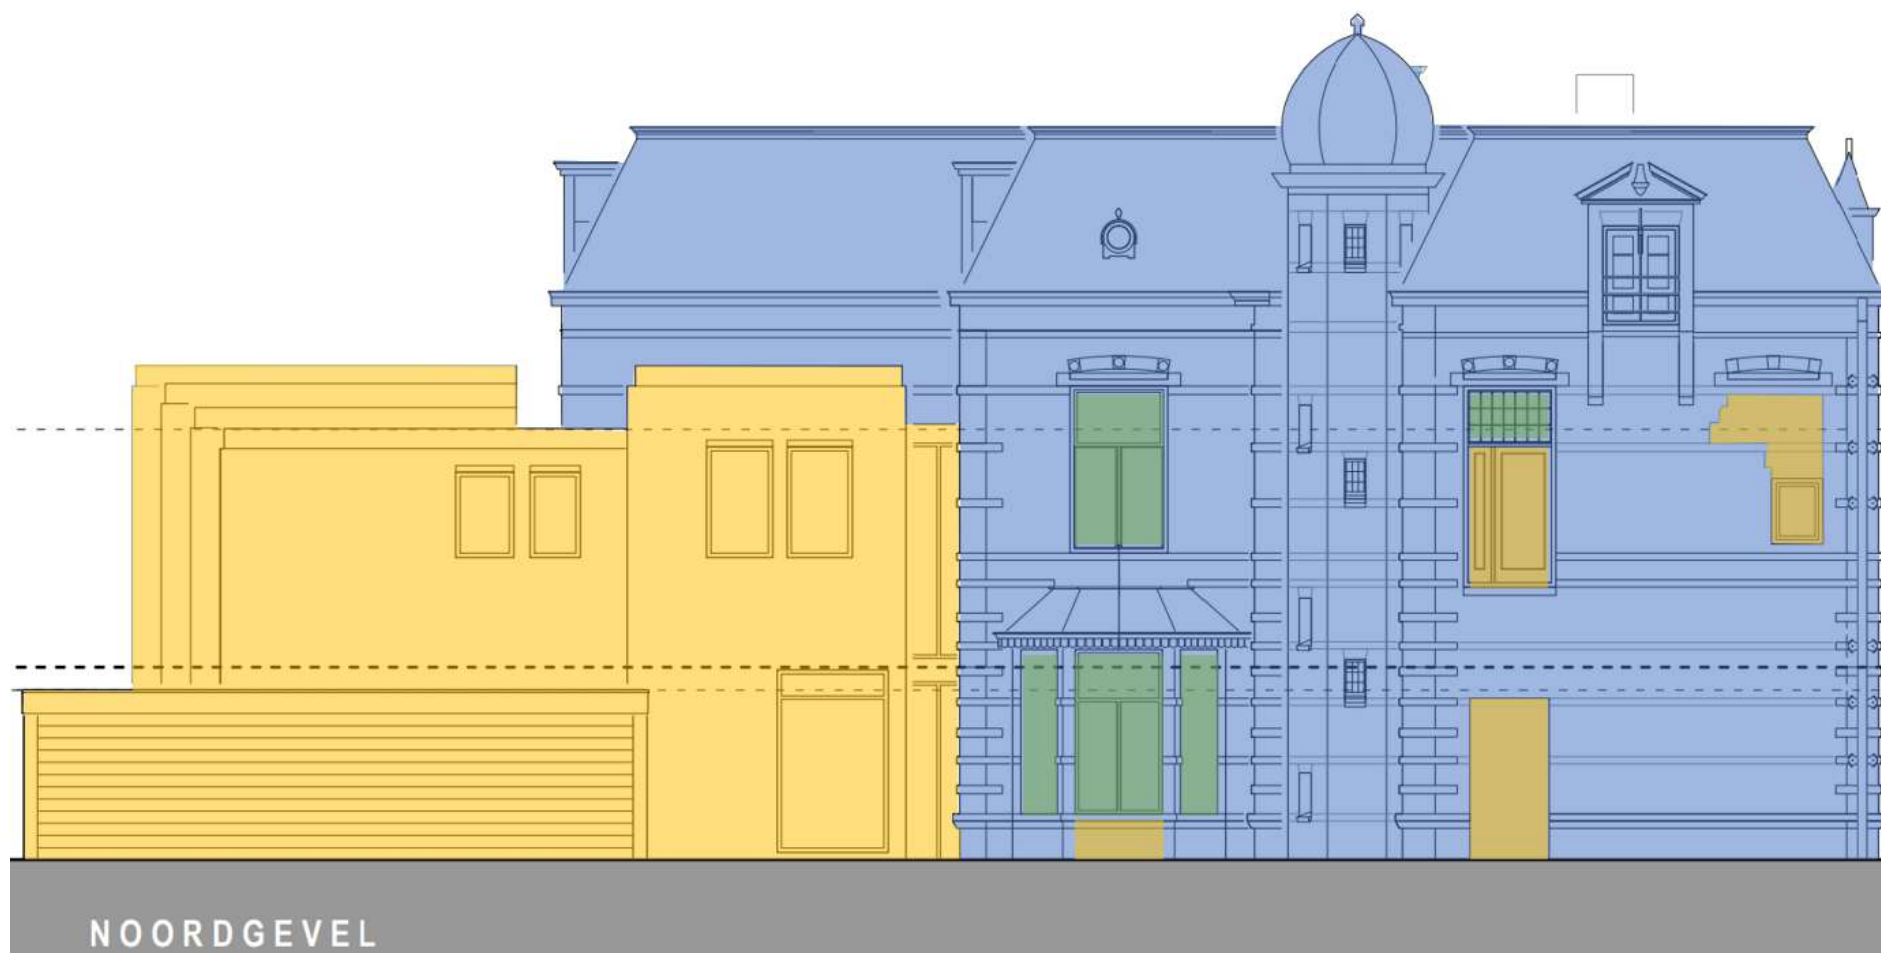
## 6.9 Waardestellingstekeningen

- Hoge monumentwaarde
- Positieve monumentwaarde
- Indifferente monumentwaarde

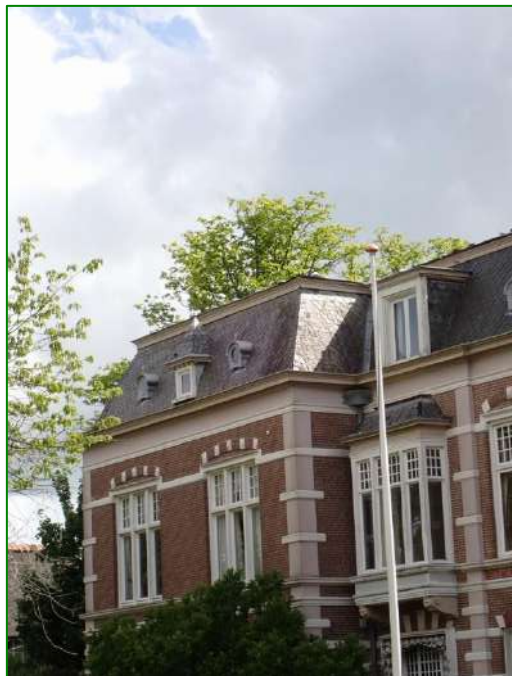
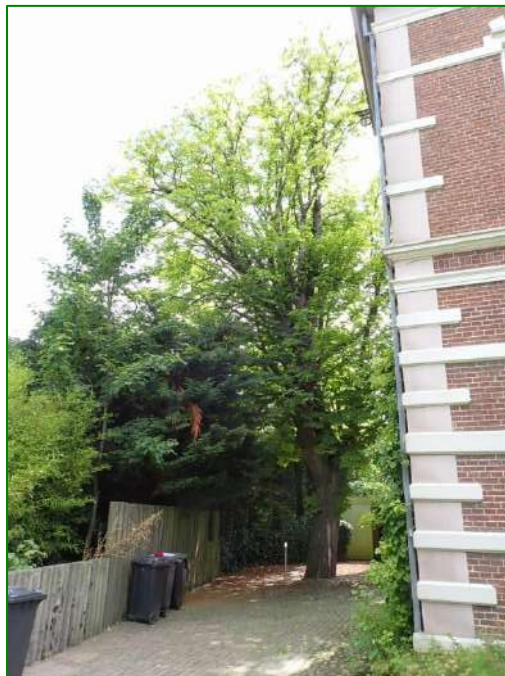
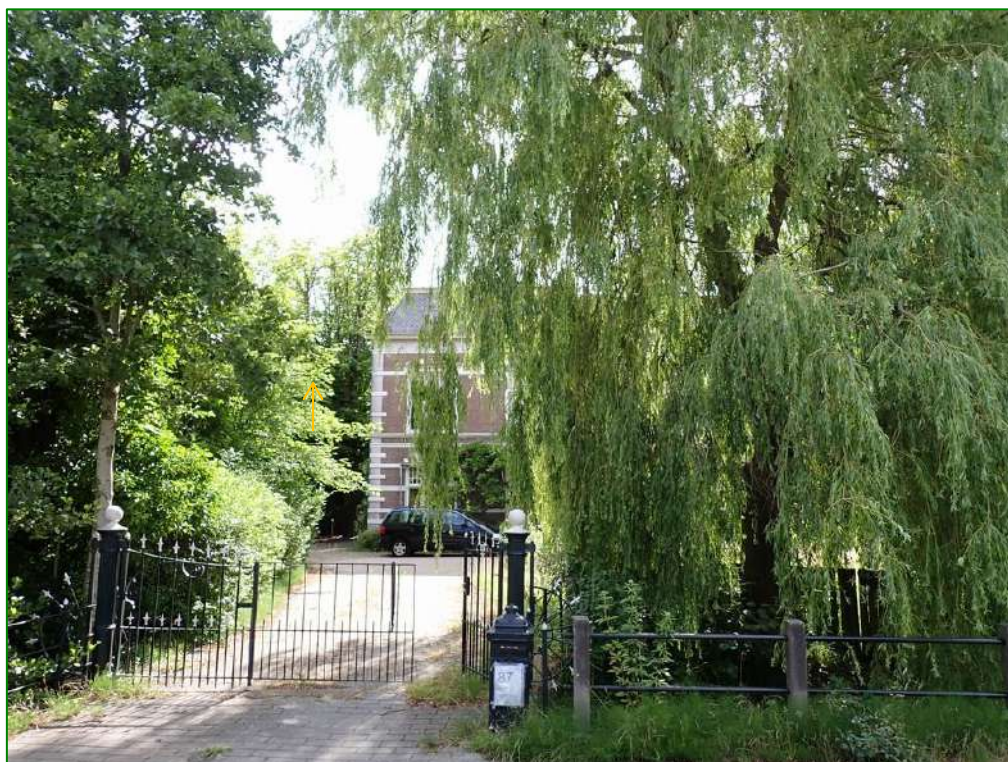
Foto 1 en 3 (linksboven en onder): paardenkastanje zoals te zien is vanaf de openbare weg  
Foto 2 (rechtsboven): de boom staat aan de zijkant, schuin achter het historische pand

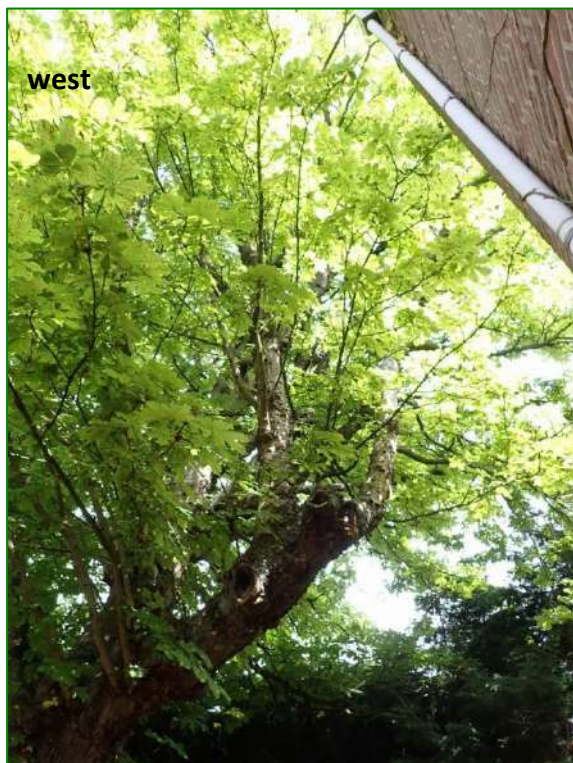
Foto 4: geamputeerd kroondeel aan de kant van de aanbouw

De onderzochte kroon is in het verleden fors gesnoeid. Dit is waarschijnlijk gedaan om ruimte te creëren voor de aanbouw. Door het wegnemen van naar schatting een kwart van de kroon is destijds schade ontstaan aan de boom.

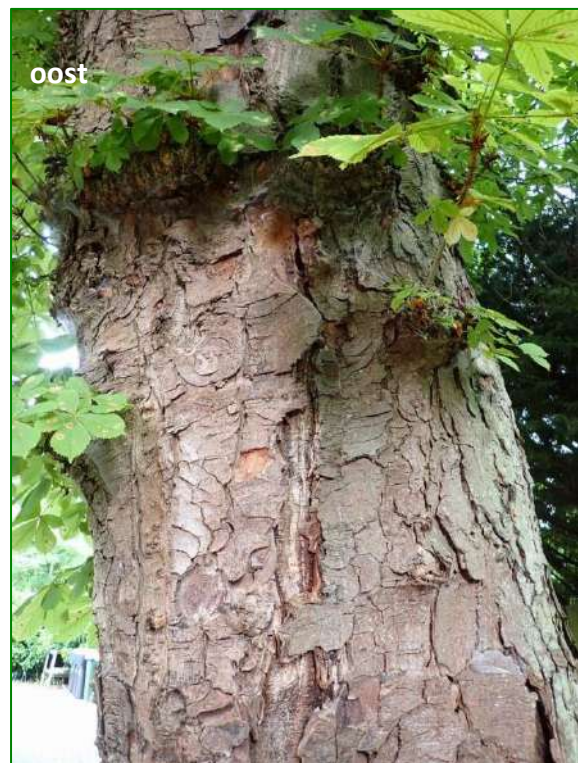
Aan de oostzijde bevinden zich twee stamribben van 0 tot 2,5 meter hoogte. Langs de stamribben zijn wondhoutlijsten gevormd waarop recente versterkingsgroei zichtbaar is. Op enkele plaatsen bevinden zich zwarte cambiumlekkages.

Foto 5: een stamrib aan de oostzijde

De stam bevat aan de oost- en westzijde langgerekte schades. De oorzaak daarvan kan niet met zekerheid vastgesteld worden. Kastanje hout is zacht. Het is mogelijk dat de stamribben zijn ontstaan door torsie van de stam, nadat een kwart van de kroon was gesnoeid en daardoor frictie en een mechanische disbalans ontstond. Op dit moment vindt nog reparatiegroei plaats op de stamribben, dat erop wijst dat de stam zich op deze plaatsen aan het versterken is.

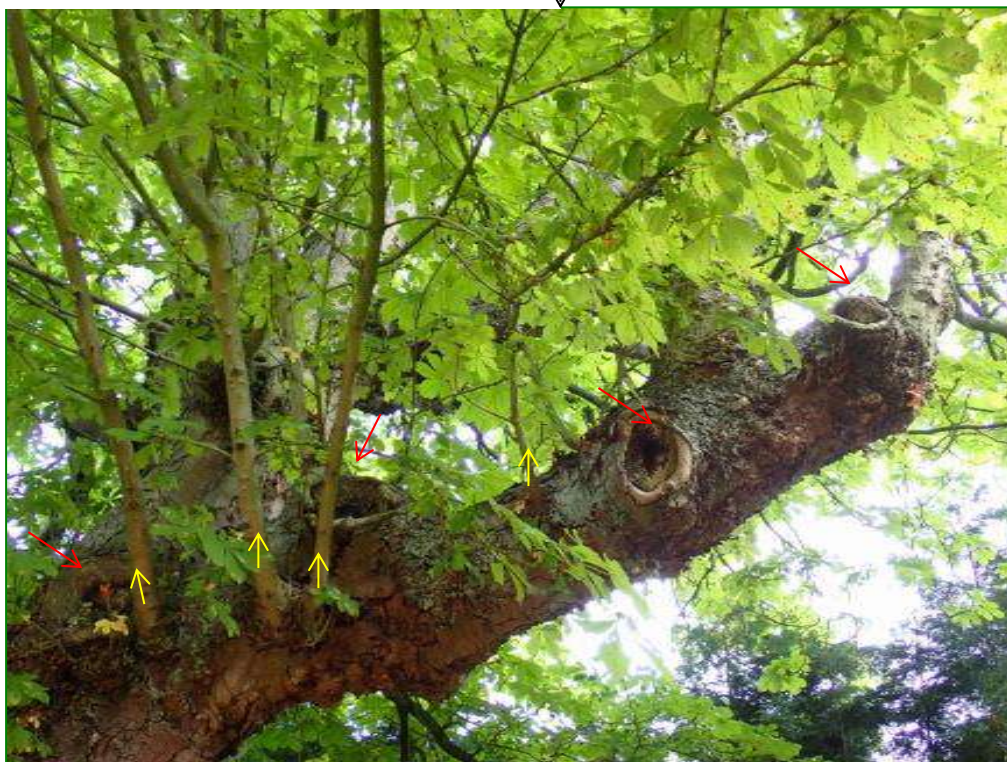
Foto 6: op de 2,5 meter lange takstomp aan de oostzijde, bevinden zich grote, inrottende snoeiwonden (rode pijlen) met als reactie op het bladverlies, de reïtteriëgroei (gele pijlen)

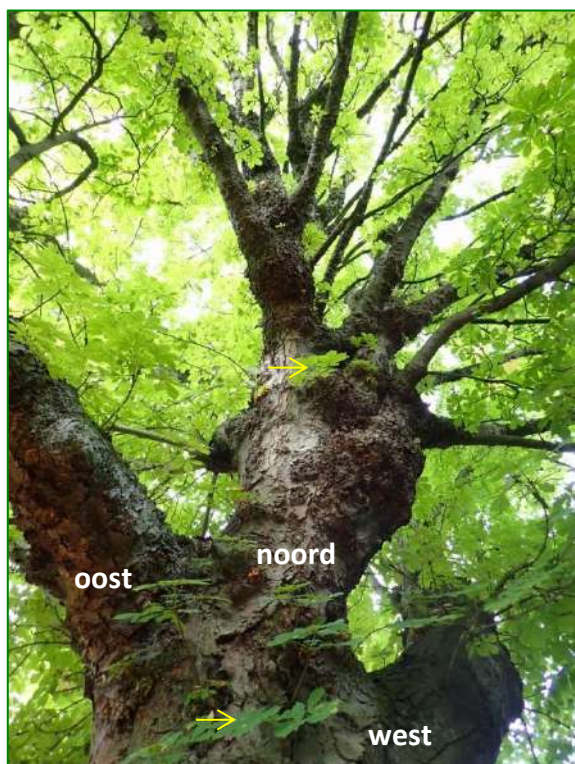
Foto 7: transparante binnenkroon met jong stamschot (gele pijlen)

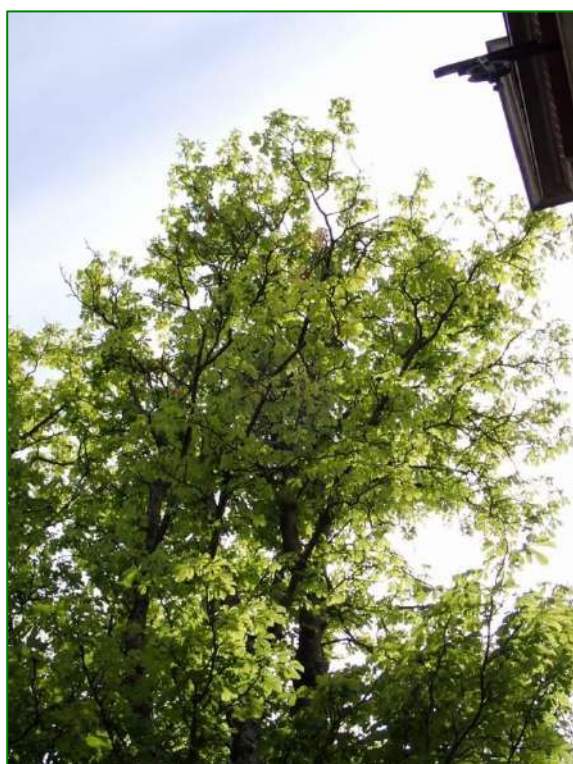
De bovenkroon bevat zeer klein gevormd blad in de kroonrand. Er zijn instervende twijguiteinden aanwezig in de top. De binnenkroon van de bovenste helft is transparant. De onderkroon wordt gevormd door reïtteriëgroei (takschot). De bladgrootte en de lengtegroei van de reïtteriëgroei in de onderkroon, is redelijk. De bladeren bevatten bruine vlekken. Dit zijn de mineergangen van de larven van de paardenkastanjemineermot (*Cameraria ohridella*).

Foto 8: kartelige kroonrand met instervende twijguiteinden (west)

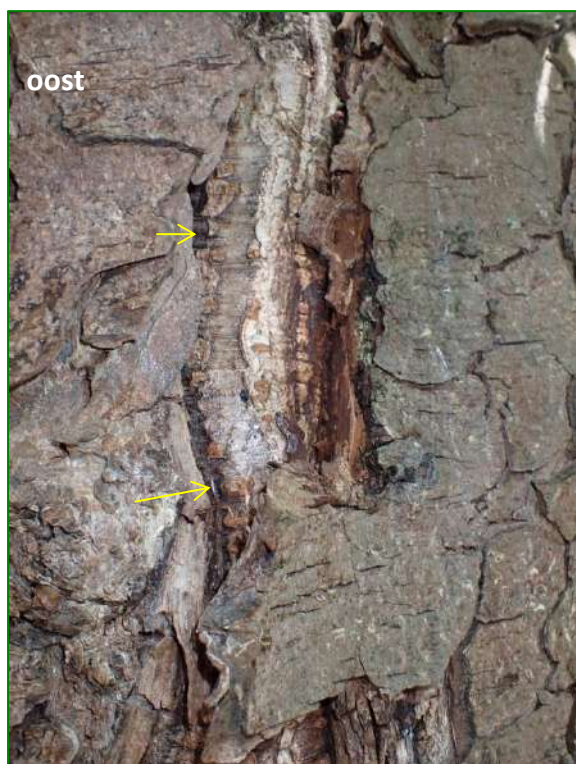
Foto 10: de zwarte sporen van cambiumlekkages op de nabij de stamrib (gele pijlen)

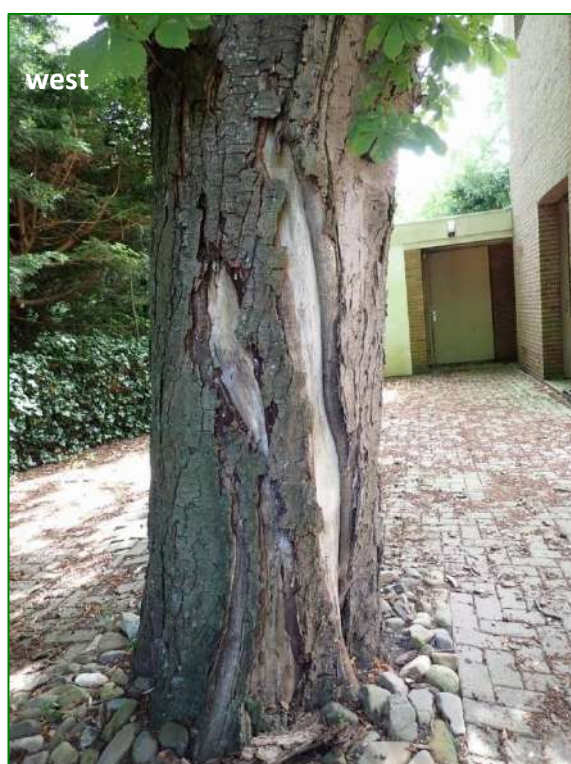
Foto 11: beschadigde stam westzijde

De westzijde van de stam bevat een oppervlakkige schade van ten minste 10 centimeter onder maaiveld tot 2 meter hoogte. Op het breedste gedeelte beslaat deze schade 40 centimeter van de omtrek. Aan weerszijden zijn wondhoutlijsten aanwezig, variërend in breedte van 2 tot 8 centimeter. Hierop is recente groei zichtbaar. Vanuit deze wond bevindt zich een oude stamrib van 2 tot 2,5 meter hoogte, tot vlak onder de aanhechting van het kroondeel op 3 meter. Op de stamrib vindt versterkingsgroei plaats.

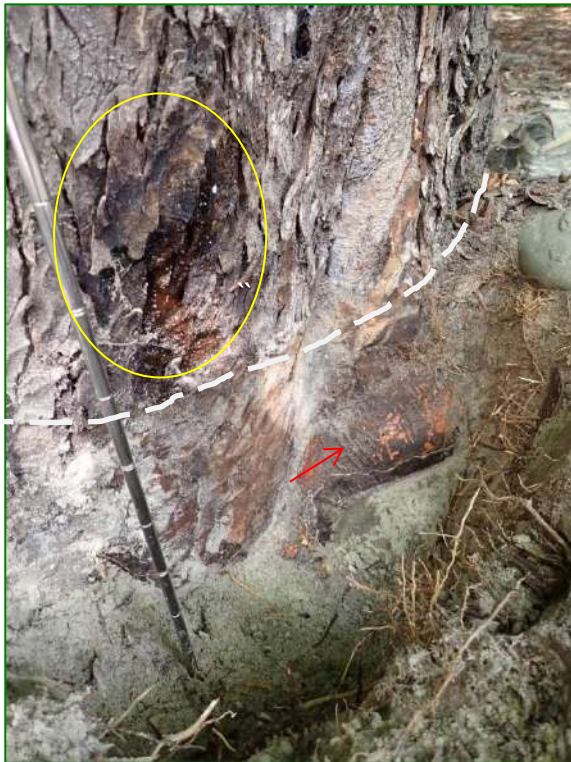
Foto 13: graven langs de stam: cambiumlekkage (geel) boven maaiveld; maaiveldhoogte (grijze lijn); adventiefwortel (rode pijl) onder maaiveld

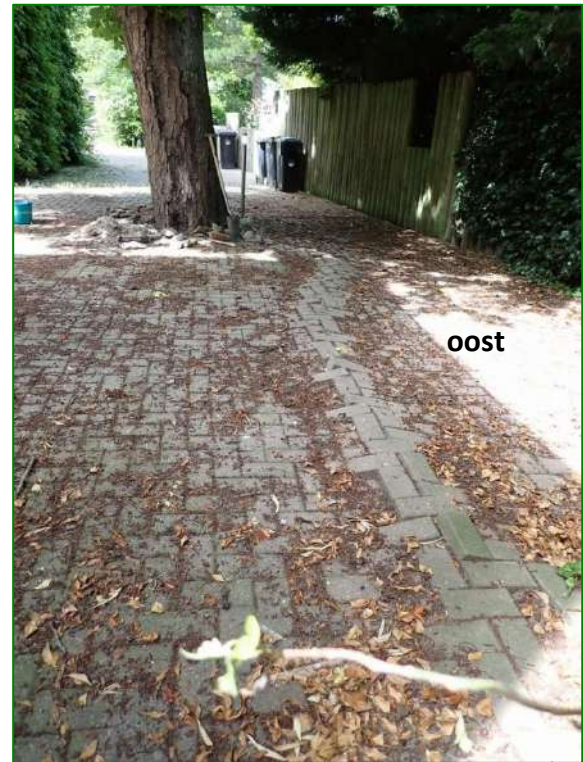
Foto 14: wortelopdruk richting beplantingsvak

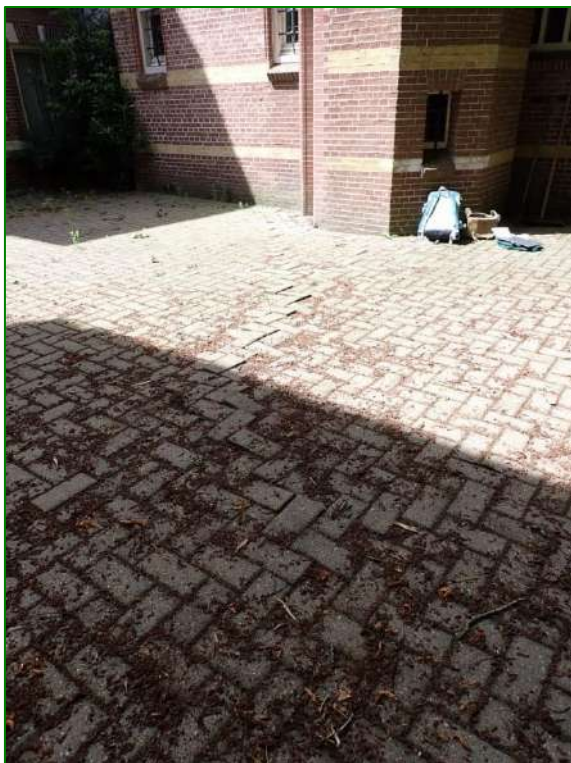
Foto 15: wortelopdruk in een boog richting het huis

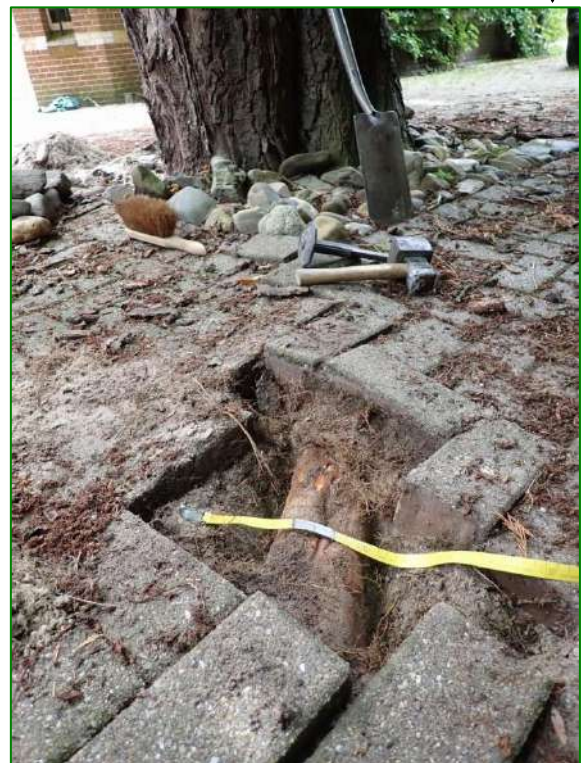
Foto 16: adventiefwortel met een diameter van 11 centimeter op 1,5 meter van de stamvoet

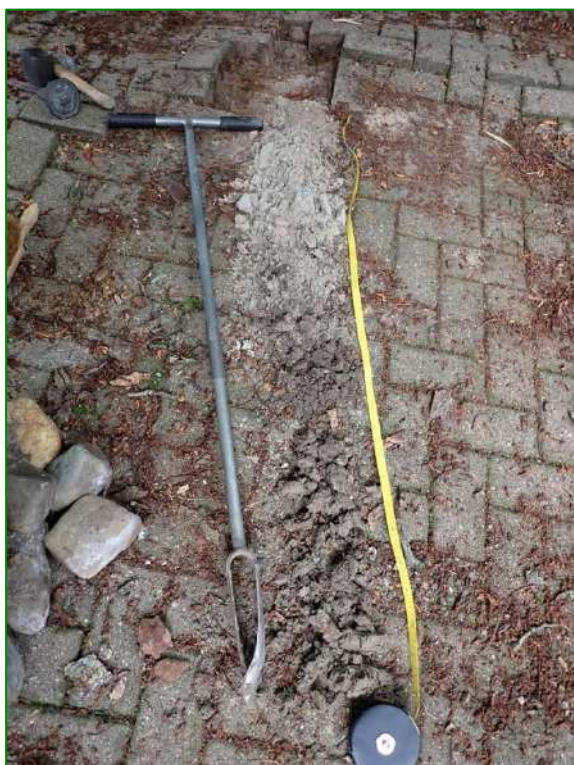
Foto 17: grondboring A op 1,5 meter ten oosten van de stamvoet

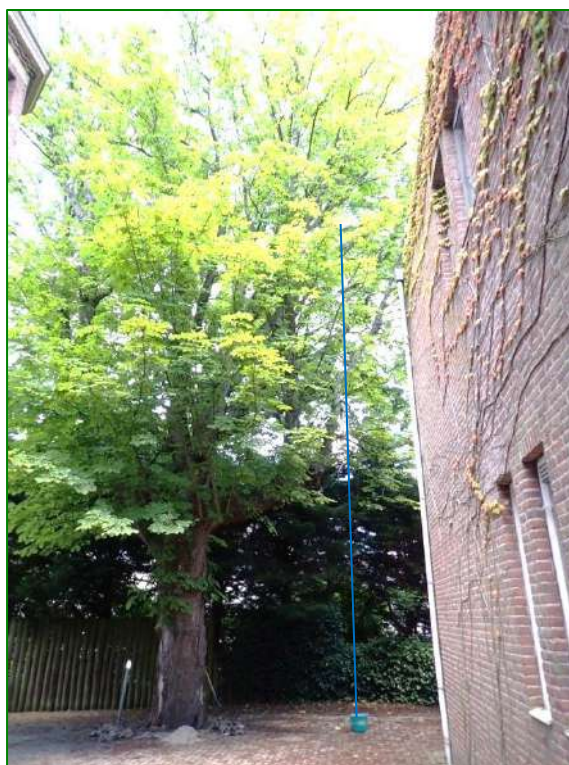
Foto 18: idee voor hoek van de gevel nieuwe aanbouw (blauwe lijn) op 3,5 meter van de stamvoet

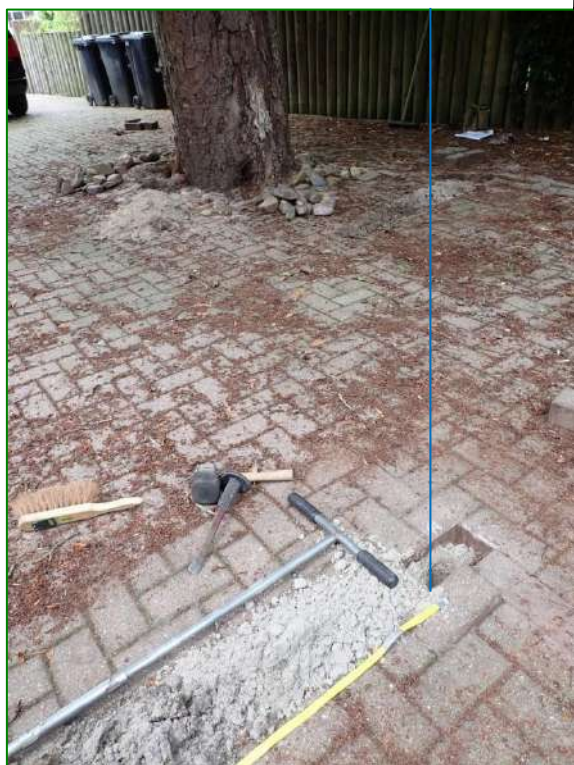
Foto 19: grondboring B ter hoogte van de hoek van de nieuwe aanbouw

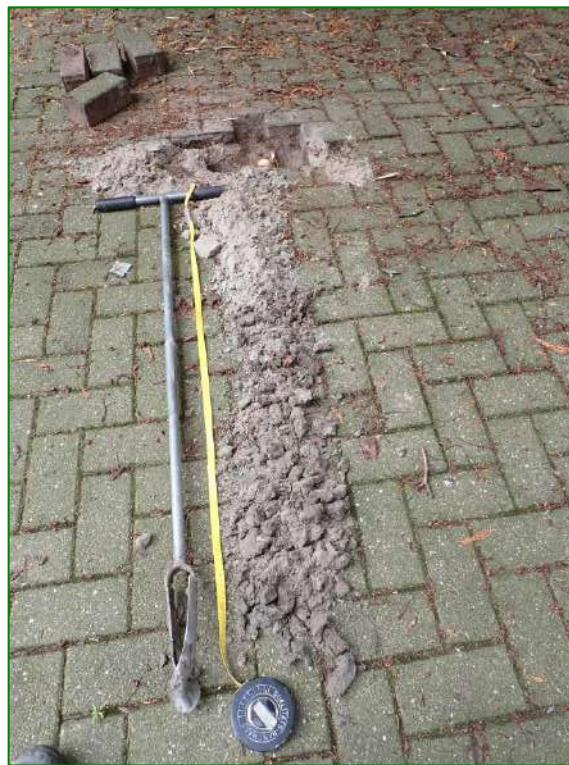
Foto 20: grondboring C op 3,5 meter ten oosten van de stamvoet
