Gemeente: Leeuwarderadeel  
Plaats: Stiens  
Adres: Butenskilwei 38

Oorspr. functie: boerderij  
Huidige functie: **woonhuis boerderij**  
MIP-code: geen

Karakteristiek pand

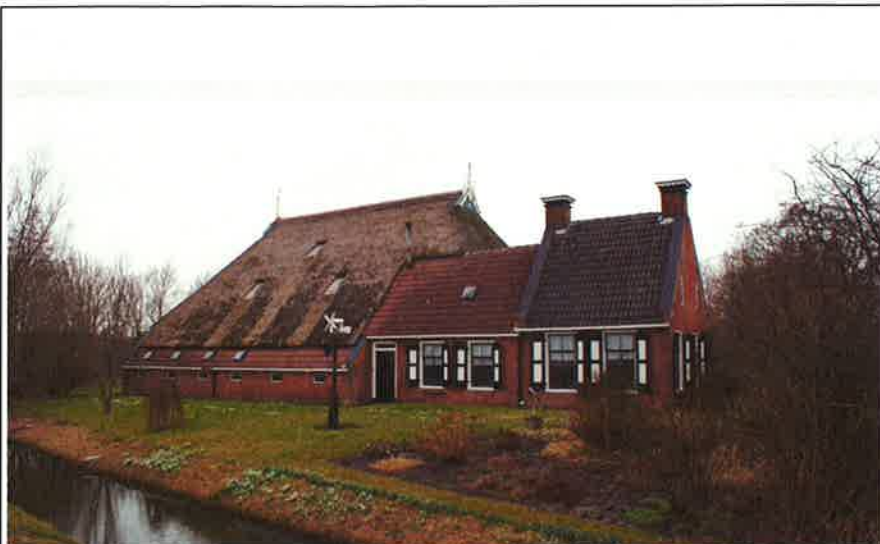
| begrippenkader | relevant | specifiek | toelichting |
|---|---|---|---|
| betekenis van de contour m.b.t. het object als zodanig | ■ | | voorhuis onder zadeldak enschuur onder schilddak |
| kenmerkende eigenschappen van de massa-opbouw | ■ | | samengesteld; kop-hals-romp boerderij, klein voorhuis |
| kenmerkend / karakteristiek materiaalgebruik | ■ | | kruisverband metselwerk pannen en rietbedekking, houten vensters |
| betekenis van de kleurtoon | ■ | | zwarte en bruine dakbedekking, oranjebruine baksteen, witte kozijnen |
| karakteristieke detaillering / ornamenten | ■ | | steile kap, uileborden en schoorstenen |
| authenticiteit van het object | ■ | | beeldwaarde en gevelindeling in voldoende mate authentiek |
