**(Nader) bodemonderzoek  
Molenweg te Oosterzee-Buren**

**28 januari 2010**

| Opdrachtgever | Gemeente Lemsterland |

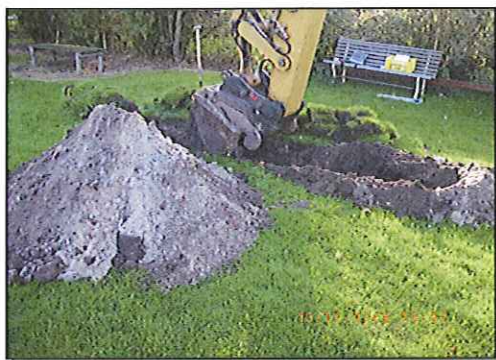
*Asbestverdachte buis*

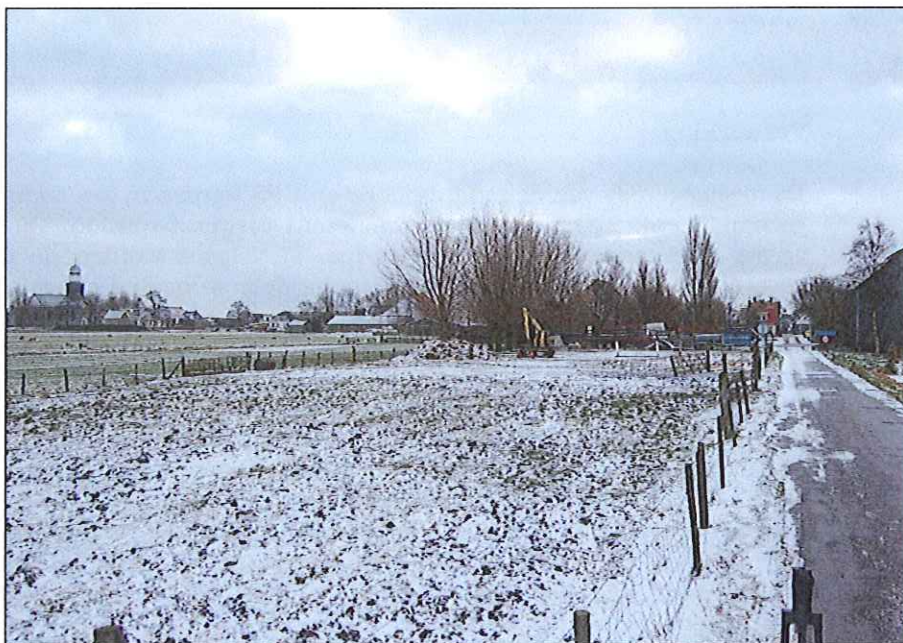
In het grote weiland (1) is een zone aangetroffen waarin veel puin voorkomt. Deze is op de kaart aangegeven en beslaat ruwweg de zuidelijke helft van het weiland. Het puin is te zien tot een diepte van ruim een meter –mv, daaronder is het schoon of is het zicht te veel afgenomen, mede omdat de bodem erg nat is. Dit heeft zeker ook een rol gespeeld in het noordelijke deel van het grote weiland; daar is het zicht direct onder het maaiveld al vrij slecht. Hoewel de grond bevroren was, was te zien dat het er normaal zéér nat is (diepe afdrukken van paardenhoeven)

Figuur 3 Het grote Weiland (1)

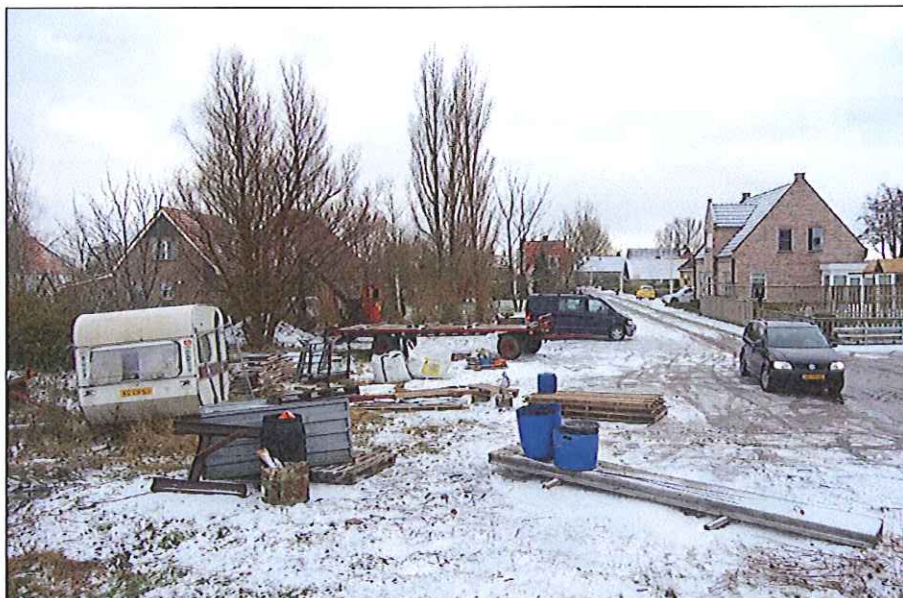
Onder het opslagterreintje (2) bevindt zich ook het een en ander aan objecten. Deze zijn gemiddeld iets groter en het zijn er wat minder veel. Wel komen ze verspreid voor en is er een interessante laag gevonden, welke op de kaart wordt aangegeven. Of het hier om een hard object gaat of bijvoorbeeld een aangereden laag, wordt niet duidelijk. Hij bevindt zich op 30-50 cm -mv.

Figuur 5 Het opslagterreintje (2)

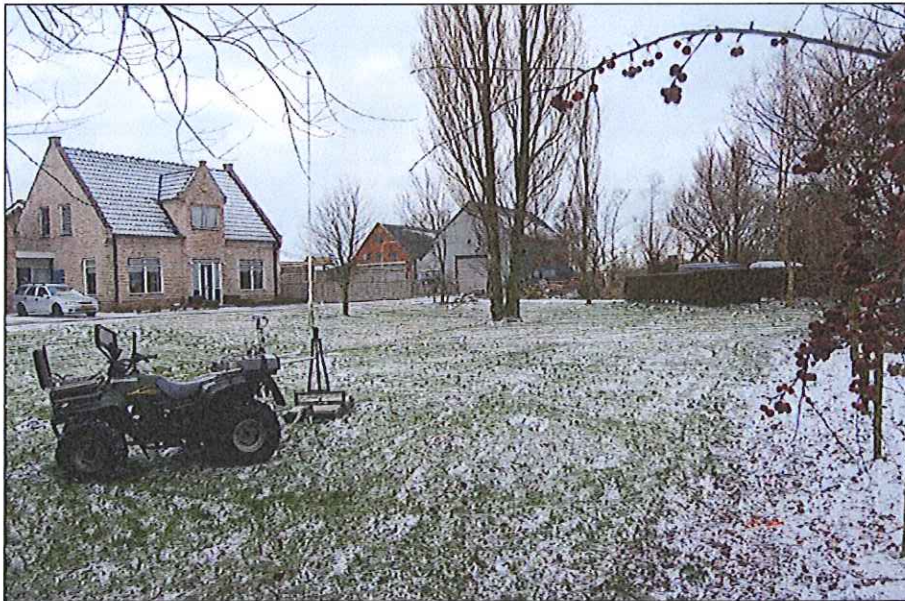
Het speelveldje (3) is een opvallend gebied; er zitten diverse objecten of plaatselijke harde stukken laag in. Deze komen verspreid voor, zoals in de kaart te zien is.

Figuur 8 Het speelveldje (3)

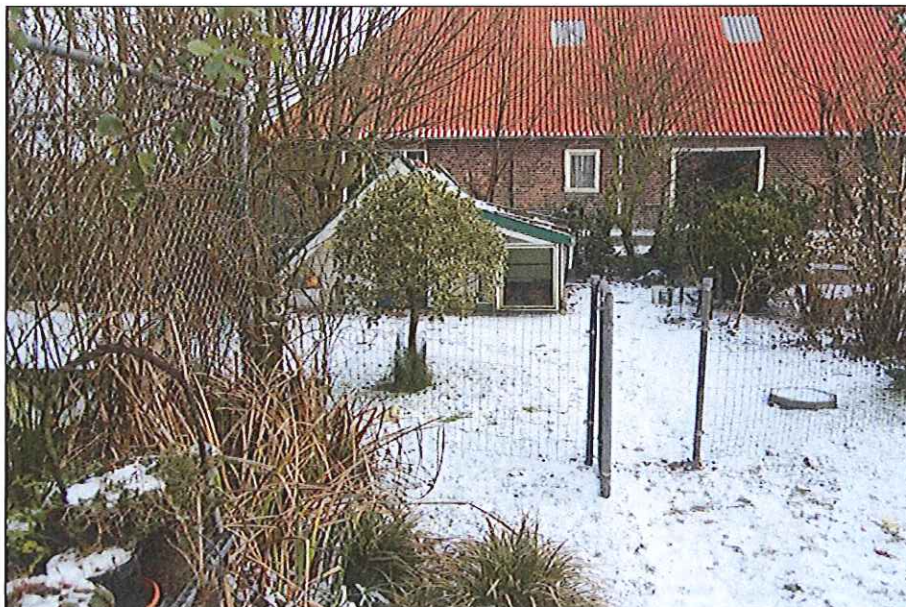
Het naastgelegen tuintje (4) is eigenlijk te klein om een goede meting te kunnen doen. Het enige wat hier uit te destilleren valt is een hoeveelheid objecten onder de kippenren. Deze zitten tot wel 2 meter diep.

Figuur 10 Het kleine tuintje met kippenren (4)

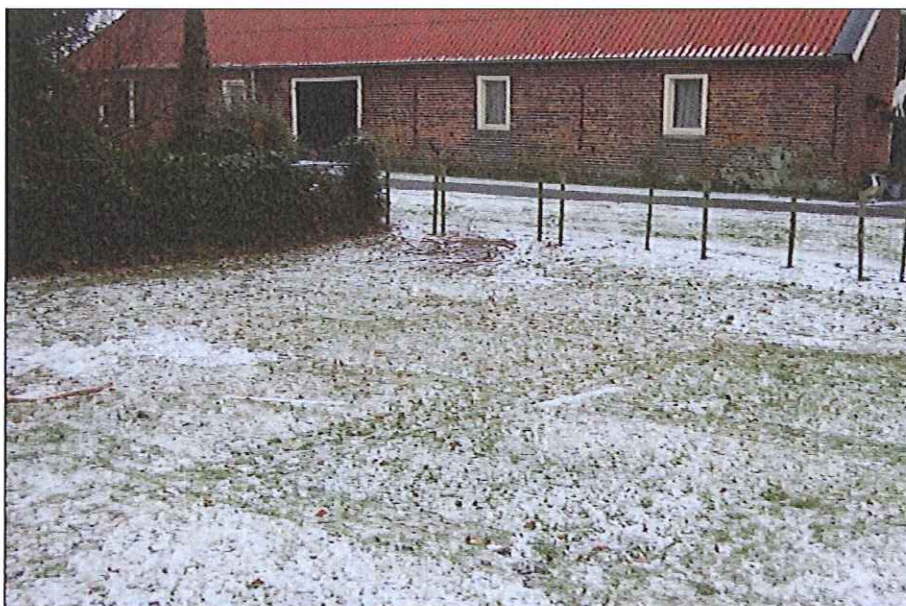
Dan is er tenslotte nog de zuidelijkste tuin (5). Verspreid door de tuin komen op allerlei diepten diverse objecten en afwijkende stukken bodem voor. Er is weinig samenhang in te ontdekken. Het zicht is hier relatief goed; wel tot bijna drie meter. Objecten worden gezien tot ongeveer 2 meter -mv. Het zou kunnen dat het om zwerfkeien gaat.

Figuur 12 De zuidelijkste tuin (5)
