**Verkennd en nader milieukundig
bodemonderzoek op de locatie
Bruggelaan 37 te Appelscha**

Definitief rapport

| Projectnummer | B13K0106 |
| Datum | 4 juli 2013 |

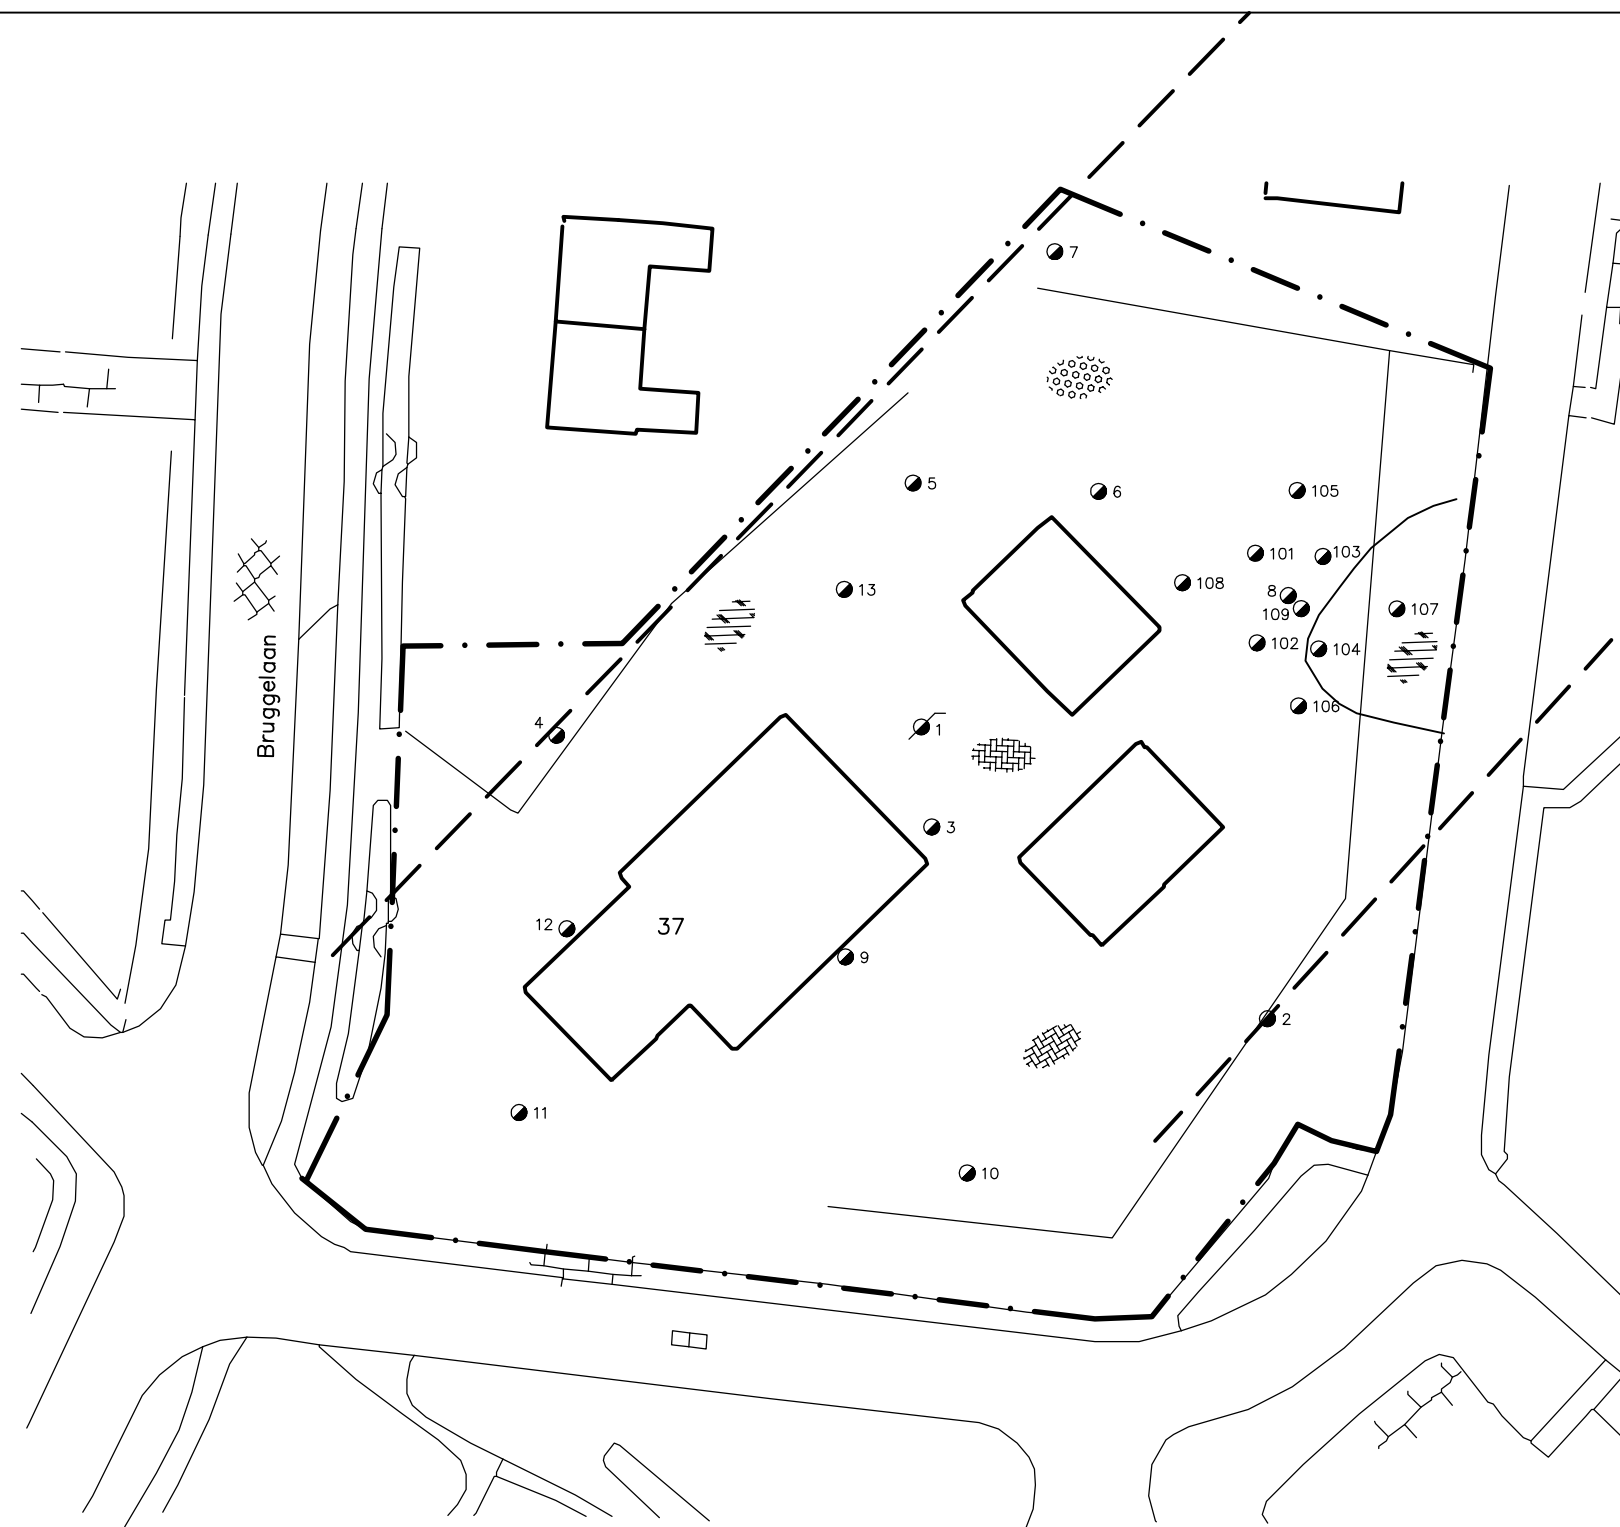
Bijlage 2: situatieschets met boorpunten

De boringen zijn ingemeten ten opzichte van de bestaande bebouwing geplaatst. De boorlocaties staan weergegeven in bijlage 2.

De boringen zijn ingemeten ten opzichte van de bestaande bebouwing geplaatst. De boorlocaties staan weergegeven in bijlage 2.
