## Nader onderzoek Hildenberg 1 te Appelscha

Gemeente Ooststellingwerf

26 juni 2012

Rapport

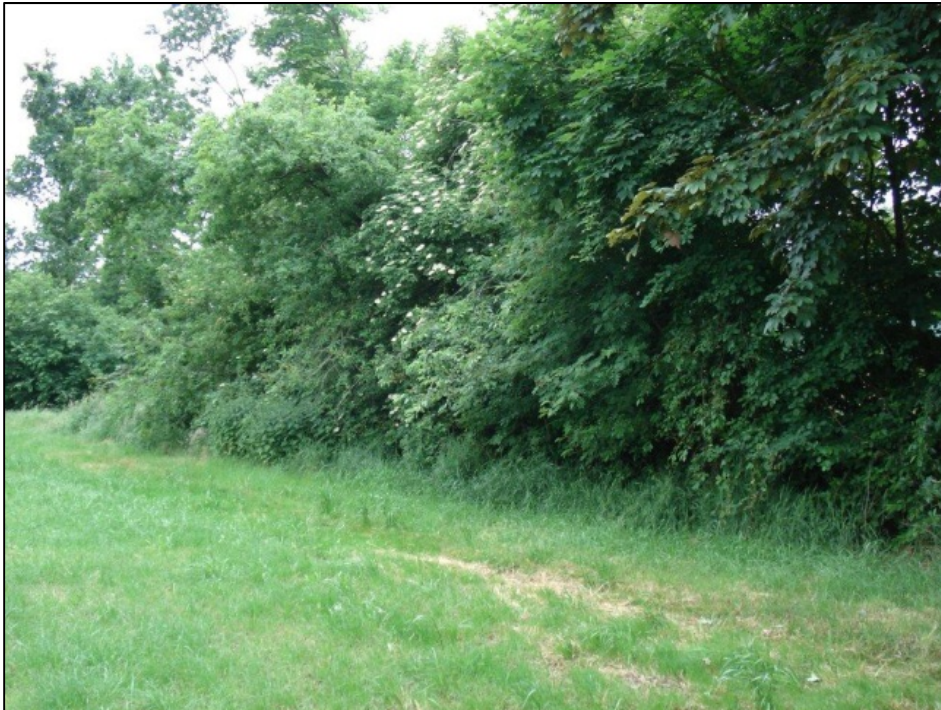
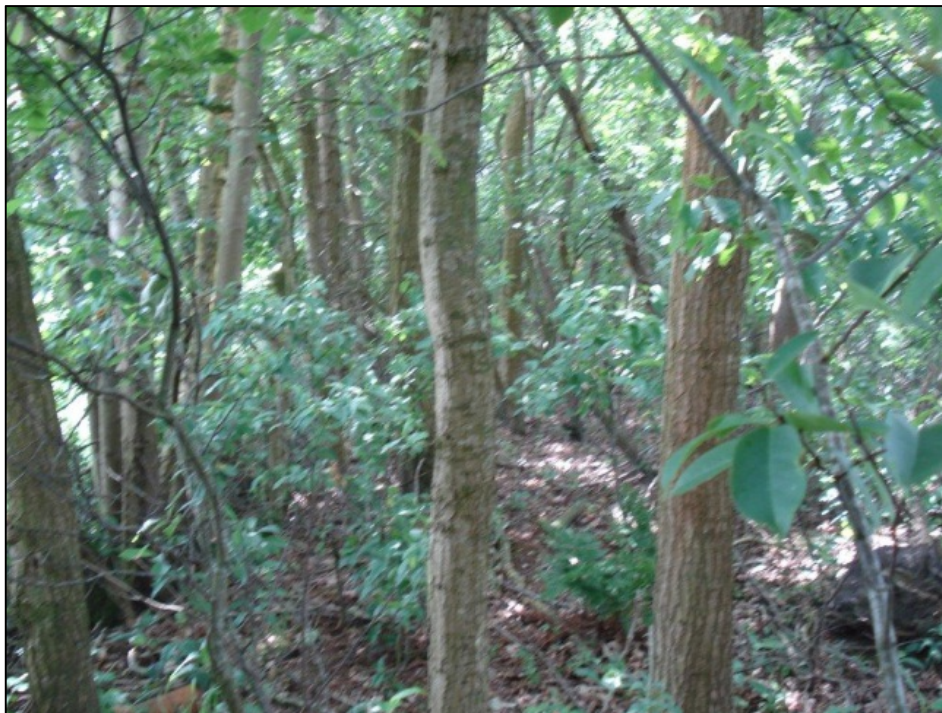
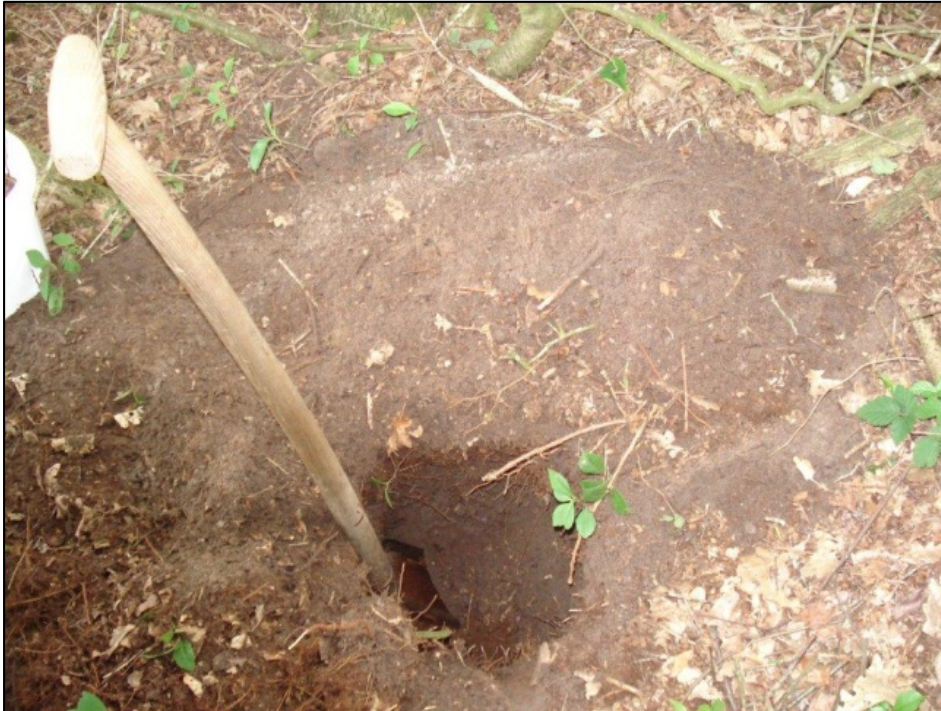
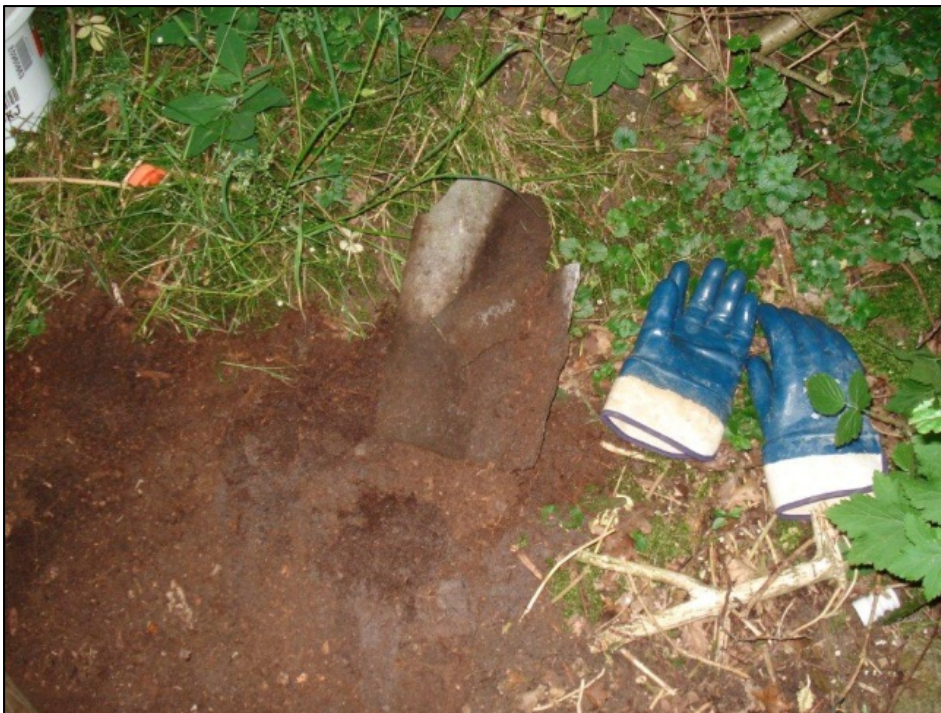
**Bijlage 6**  
**Foto's**

Ter plaatse van RE Houtwal 1 zijn totaal 10 stukken asbestverdachte materiaal op het maaiveld aangetroffen. Het gaat hierbij om vergelijkbaar asbestverdacht plaatmateriaal dat ook tijdens het verkennend onderzoek is aangetroffen. In bijlage 6 is een foto van het materiaal opgenomen.

Tijdens het veldwerk ter plaatse van deelgebied Houtwal 1 is op het maaiveld asbesthoudend plaatmateriaal (stukken golfplaten) aangetroffen. In Houtwal 2 is tijdens de maaiveldinspectie geen asbest verdacht materiaal aangetroffen.

Wij bevelen aan het asbesthoudende plaatmateriaal en het puin aan het maaiveld te verwijderen door een gespecialiseerd bedrijf. Op deze wijze kan het asbest plaatmateriaal op een gecontroleerde wijze worden verwijderd en vormt er geen belemmeringen voor eventuele ontwikkelingen.

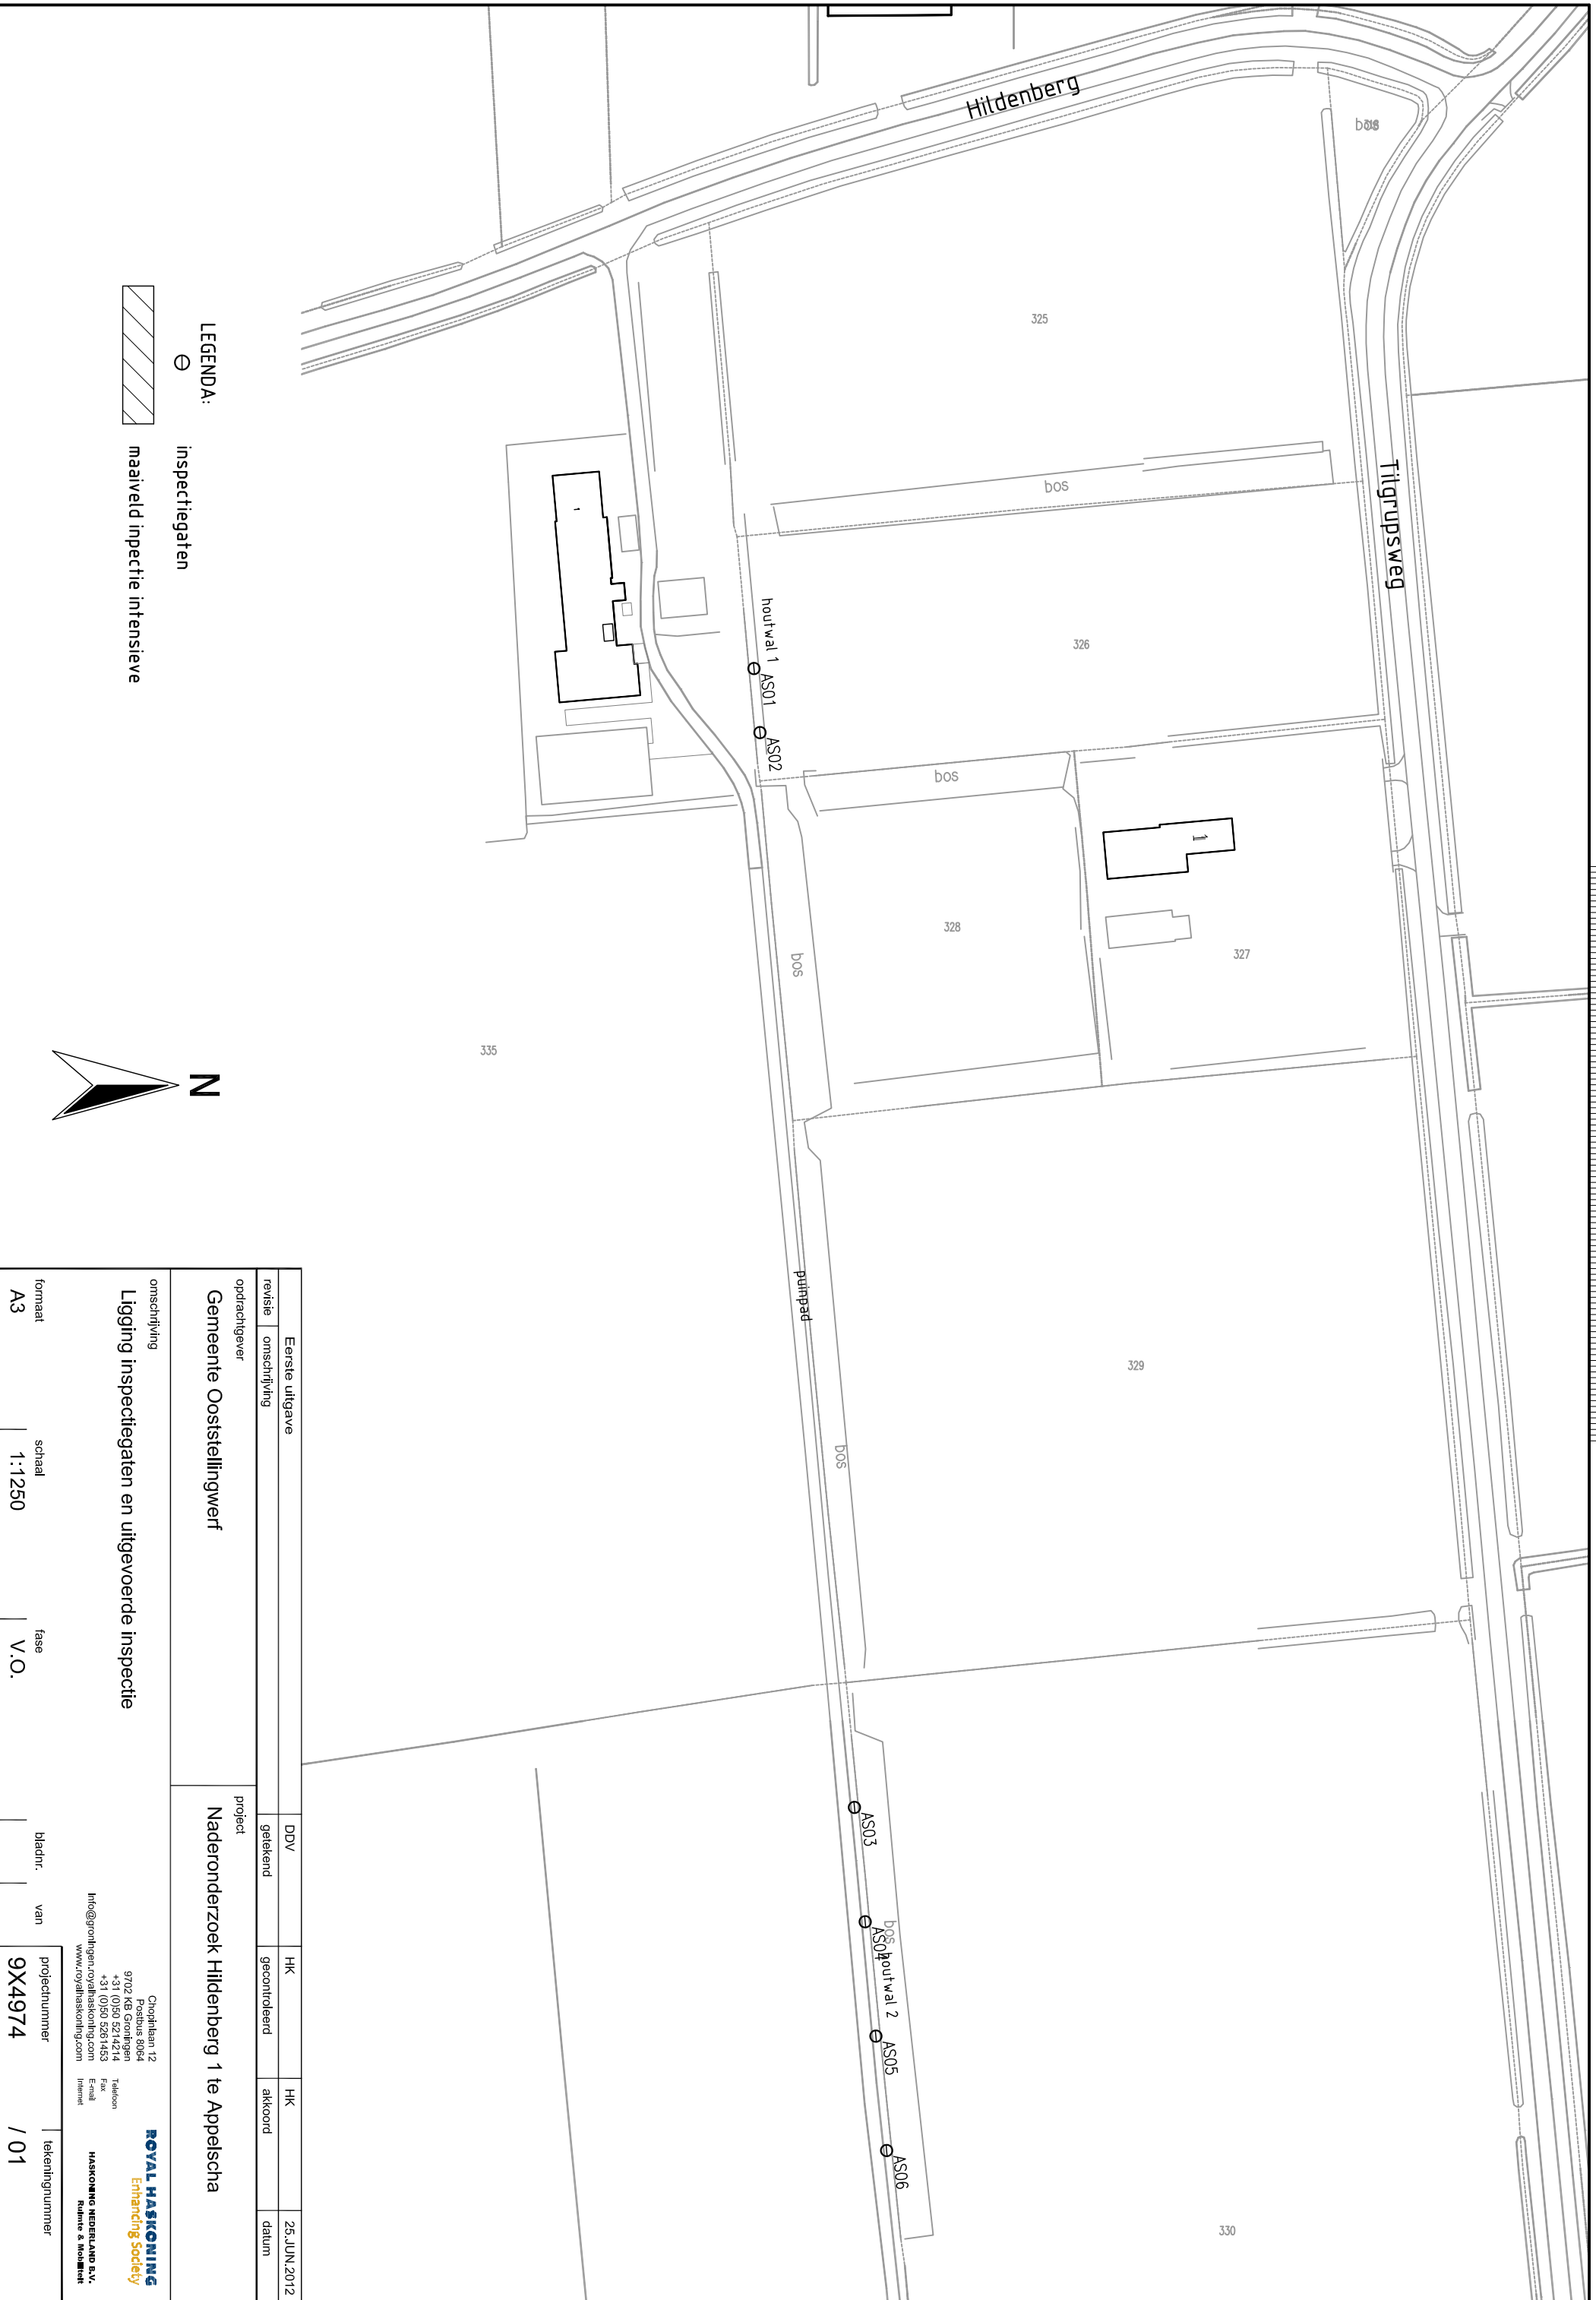
## Tekeningen

De werkzaamheden zijn uitgevoerd op 12 juni 2012. De kwalitatieve verantwoording van de meetdienst van Royal Haskoning is opgenomen in bijlage 2. De situering van de boorpunten staat weergegeven op tekening 1 in de bijlagen.

In bijlage 4 zijn de analyseresultaten van de asbest gerelateerde analyses opgenomen. De resultaten staan samengevat in tabel 4.1. Tekening 1 bevat een ruimtelijke weergave van de resultaten van het nader onderzoek.
