Onderwerp:	verkennend milieukundig bodemonderzoek volgens NEN 5740+A1 't Oost nr. 60 te Oosterwolde
Projectnummer:	20-M9573
Opdrachtgever:	BügelHajema Adviseurs
Datum:	20 november 2020

onderwerp	verkennend milieukundig bodemonderzoek volgens NEN 5740+A1 't Oost nr. 60 te Oosterwolde
datum	vrijdag 20 november 2020
projectnummer	20-M9573
in opdracht van	BügelHajema Adviseurs Vaart N.Z. 50 9401 GN Assen
uitgevoerd door	Sigma Bouw & Milieu Phileas Foggstraat 153 7825 AW Emmen tel: (0591) 659128 fax:(0591) 659325

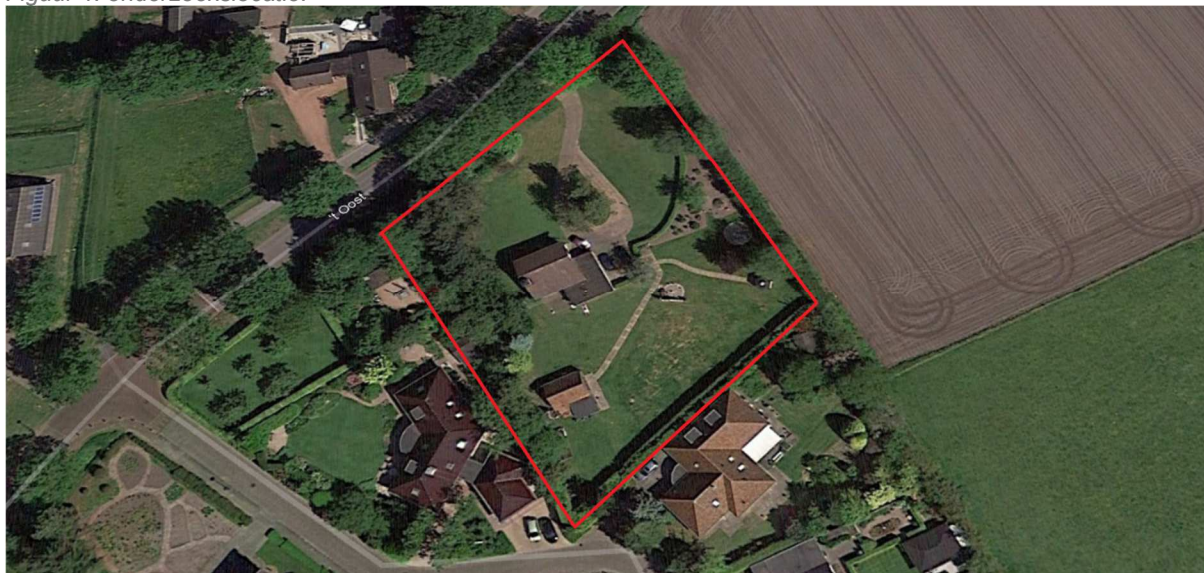
Figuur 1. onderzoekslocatie.

Het onderhavige onderzoek, het geografisch besluitvormingsgebied, betreft het onderzochte onderzoekslocatie, zoals weergegeven in bijlage 2.

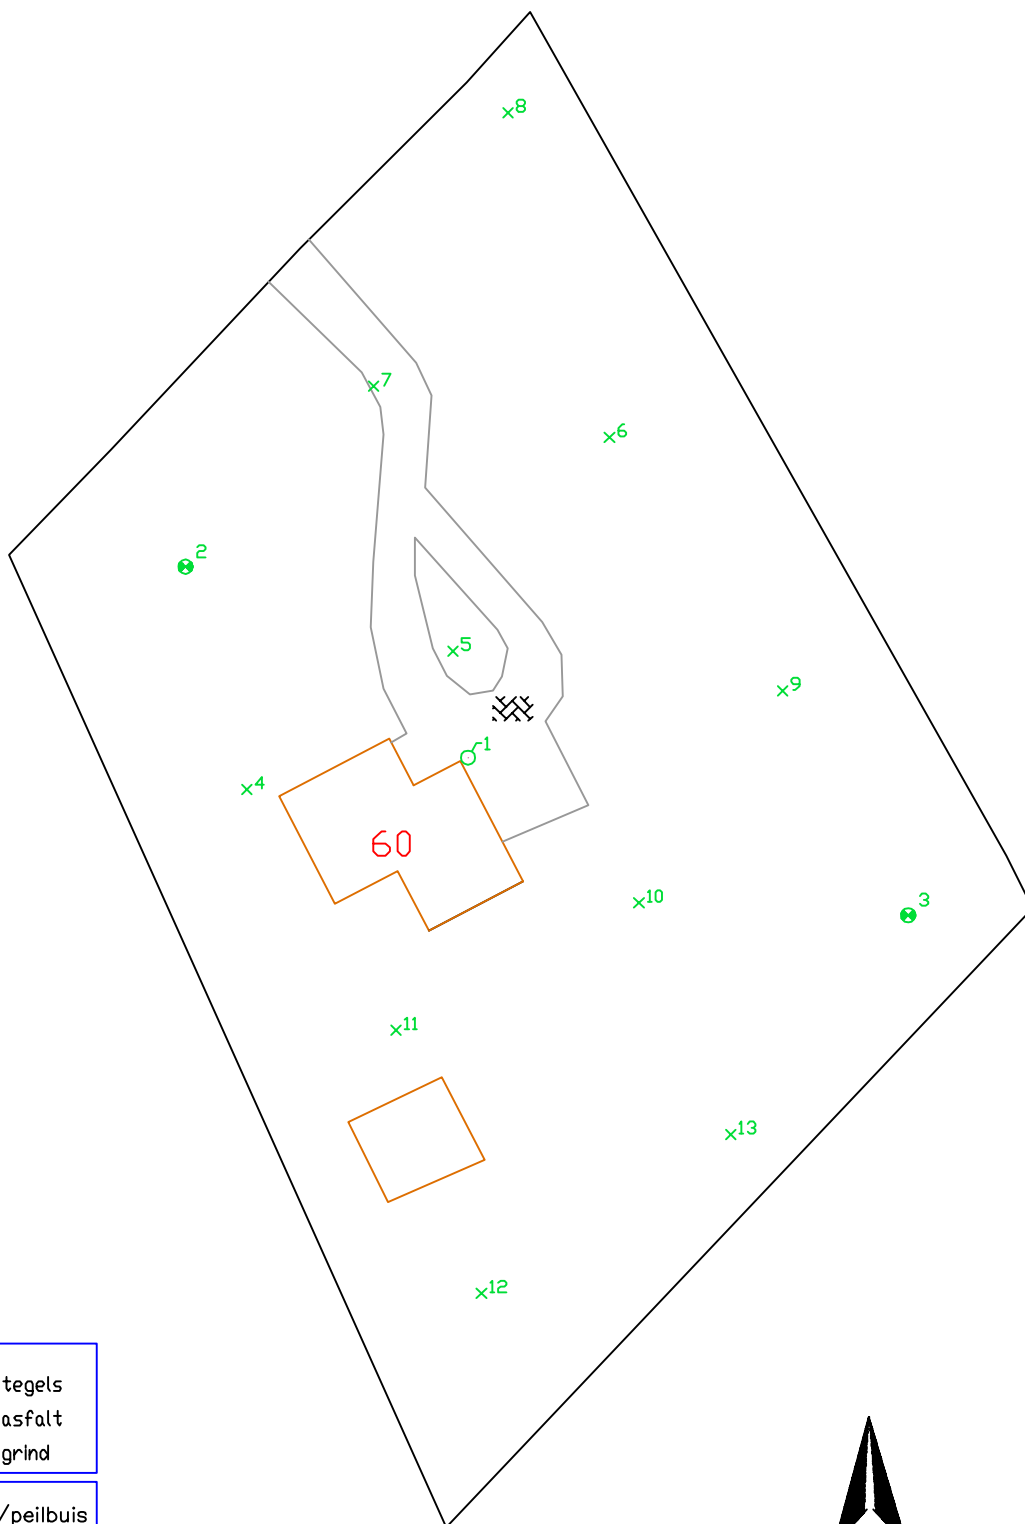
BIJLAGE 2 ONDERZOEKSLOCATIE

Het onderzoeksprogramma is ruimtelijk weergegeven in bijlage 2. In deze bijlage zijn alle geplaatste boringen geprojecteerd.

Alle geplaatste boringen zijn zodanig ruimtelijk verspreid over de onderzoekslocatie dat een zo representatief mogelijke indruk van de onderzoekslocatie wordt verkregen. De positionering van alle boringen is weergegeven in bijlage 2. Het veldwerkprogramma staat weergegeven in Tabel 9.

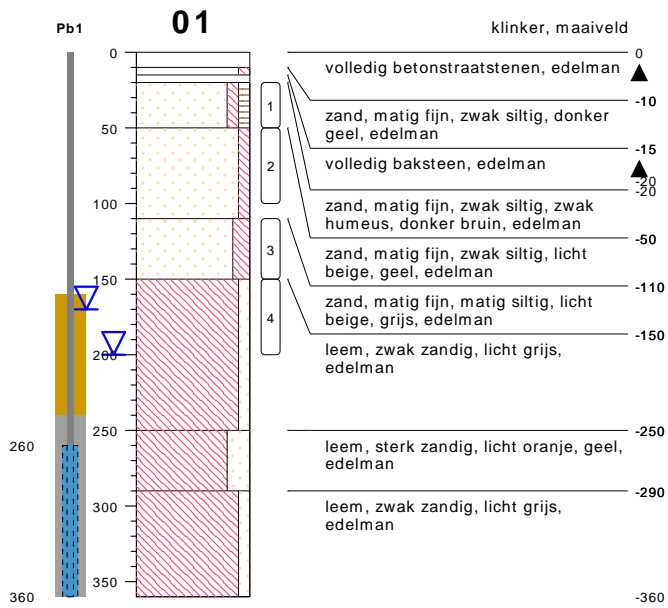
De geplaatste peilbuis is opgebouwd uit 1 meter HDPE peilfilter omstort met filtergrind.

Het filtergrind zorgt voor een goede instroming van het grondwater in het filter, daarnaast voorkomt het dat het filter dichtslibt. Het peilfilter bevindt zich 0,5 meter beneden het grondwaterniveau.

Boven het peilfilter bevindt zich blinde HDPE opzetbuis, omstort met bentoniet (zweklei).

De zweklei dient ervoor te zorgen dat toestroming vanuit de bovengrond wordt voorkomen.

type **peilbuis met 1 filter**
 datum **15-10-2020**
 boormeester **[REDACTED]**

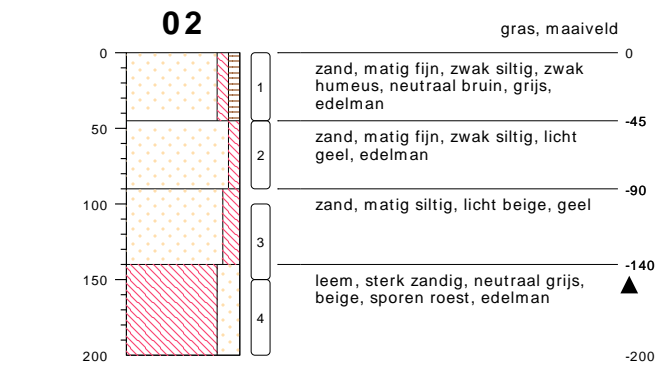
Ter plaatse van boring 1 is onder de bestrating een dun laagje menggranulaat waargenomen. Voor het overige zijn in het opgeboorde materiaal op basis van zintuiglijke waarnemingen geen bodemvreemde afwijkingen waargenomen welke duiden op een vorm van bodemverontreiniging.

type **grondboring**
 datum **15-10-2020**
 boormeester **[REDACTED]**
