Onderwerp: **verkennend milieukundig bodemonderzoek volgens NEN
5740+A1 percelen aan de Commissieweg sectie B nrs. 2823
(ged.), 2875 en 2876 te Beetsterzwaag**

Projectnummer: **20-M9342**

Opdrachtgever: **Rho Adviseurs**

Datum: **25 mei 2020**

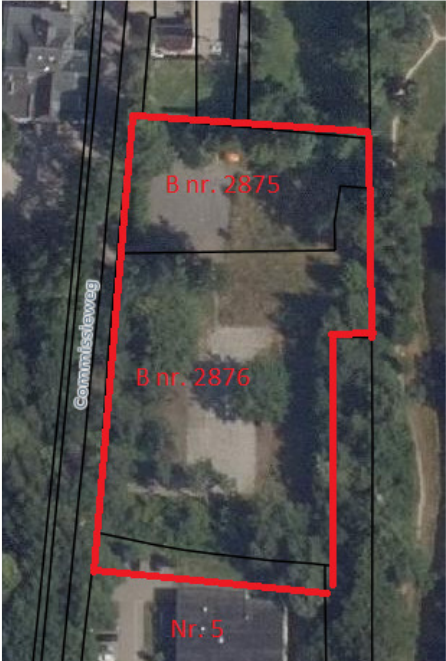
<p><i>figuur 1: bestaande situatie op de onderzoekslocatie</i></p>
Bebouwing en bouwjaar (Kadaster BAG)	Niet bekend.
Terreinverharding	Parkeerplaatsen; De oprit naar deze parkeerplaatsen is verhard met betonklinkers. De parkeerplaats op het perceel sectie B 2876 is verhard met betonklinkers. De parkeerplaats op het perceel sectie B 2875 is verhard met een laag gebroken puin/asfalt.
Ondergrondse infrastructuur	Geen informatie, bij grondwerk dient een KLIC-melding gedaan te worden.

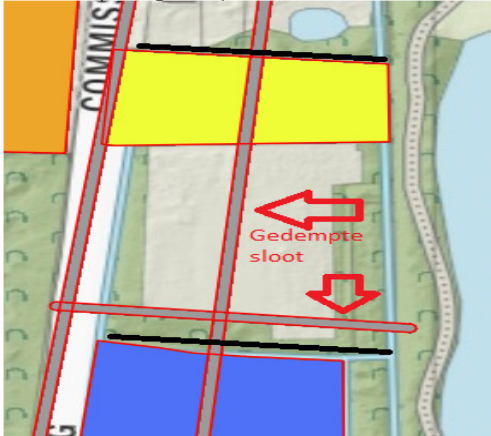
<p>Ophogingen/dempingen/stortingen</p>	<p>Op basis van bodeminformatie van de provincie Friesland worden op de onderzoekslocatie twee niet gespecificeerde gedempte sloten vermeld (zie figuur 2).</p>

<p><i>figuur 2: gedempte sloten op de onderzoekslocatie</i></p> <p>Eén sloot loopt van oost naar west en een sloot van noord naar zuid. In het verleden zijn in de directe omgeving van de sloten diverse bodemonderzoeken uitgevoerd.</p> <p>Ter plaatse van de onderzoekslocatie aan de voormalige Commissieweg nr. 2 (zie gele vlak figuur 2) en de Commissieweg 5 (zie blauwe vlak figuur 2) zijn in het verleden bodemonderzoeken uitgevoerd. Op basis van voorgaande bodemonderzoeken is t.p.v. de aangegeven gedempte sloten geen bodemvreemd dempingsmateriaal waargenomen.</p> <p>Er is geen andere informatie omtrent evt. met bodemvreemd materiaal gedempte watergangen/ sloten t.p.v. de onderzoekslocatie (binnen het onderzochte terreindeel). Het noordelijk deel van de parkeerplaats is rond 2012 verhard met een laag gebroken puin/asfalt. Er is geen andere informatie omtrent evt. opgebrachte gebiedsvreemde grond (ophogingen), verhardingsmateriaal, puinmateriaal en/of afval op de onderzoekslocatie.</p>

Binnen het onderzoeksgebied wordt melding gemaakt van twee slootdempingen. Op basis van voorgaande bodemonderzoeken is t.p.v. de aangegeven gedempte sloten geen bodemvreemd dempingsmateriaal waargenomen.

De gedempte sloten welke door het onderzoeksgebied lopen zijn in deze fase van het onderzoek in eerste instantie niet separaat onderzocht. T.p.v. de gedempte sloten binnen het plangebied zijn enkele boringen in een raai geplaatst, de grondmonsters hiervan zijn, voor zover zintuiglijk onverdacht, betrokken bij de samengestelde mengmonsters van het overige deel van de locatie.

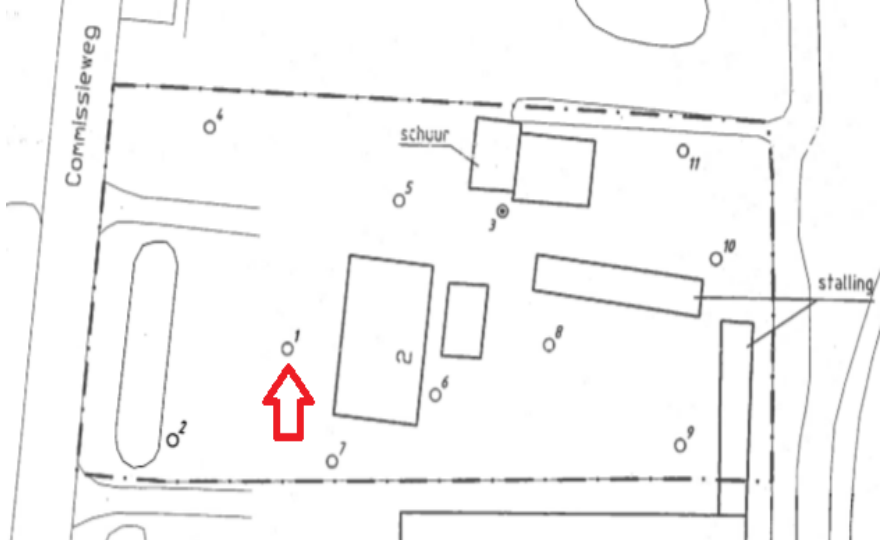
voorgaande bodemonderzoeken
Onderzoekslocatie	<p>► Verkennend onderzoek NEN 5740 voormalige Commissieweg nr. 2, d.d. 29-6-2004, ref. nr. PN 167383, Grontmij. Het terrein is deels bebouwd met een woning en een aantal schuren. Het overige deel van de onderzoekslocatie is ingericht als erf en tuin (zie figuur 3).</p> <p>De samengestelde grondmengmonsters bestaan uit de volgende boringen (zie figuur 3):</p> <ul style="list-style-type: none"> ◆ MMBG1 (bovengrond 0.0-0.5, puinhoudend): boringen 7, 8 en 11 ◆ MMBG2 (bovengrond, 0.0-0.6): boringen 1, 2, 5, 6, 9 en 10 ◆ MMOG1 (ondergrond 0.6-1.4, puin- en koolhoudend): boringen 1 en 10 ◆ MMOG2 (ondergrond, 0.5-1.3): boringen 1, 3 en 10 ◆ Uitsplitsing MMOG1 (1.15-1.4): boring 1 ◆ Uitsplitsing MMGO1 (0.6-1.0): boring 10 <p><u>Aanleiding:</u> Transactie</p> <p><u>Analyse:</u></p> <ul style="list-style-type: none"> • bovengrond (puinhoudend, boringen 7, 8 en 11): PAK >streefwaarde • ondergrond (puinhoudend en matig tot sterk koolhoudend, boringen 1 en 10: <ul style="list-style-type: none"> - kwik, nikkel, zink (zware metalen), PAK en minerale olie > streefwaarde - koper en lood (zware metalen) > interventiewaarde • ondergrond (niet puinhoudend, boringen 1, 3 en 10: PAK > streefwaarde. • Uitsplitsing boring 1 (1.15-1.4, sterk koolhoudend en zwak puinhoudend): <ul style="list-style-type: none"> - kwik en nikkel (zware metalen) > streefwaarde - zink (zware metalen) > tussenwaarde - koper en lood (zware metalen) > interventiewaarde <p>Zintuiglijk: t.p.v. boring 1 mogelijk sprake van een demping</p> <ul style="list-style-type: none"> • uitsplitsing boring 10 (0.6-1.0, matig koolhoudend en zwak puinhoudend): <ul style="list-style-type: none"> - kwik, lood en zink (zware metalen) > streefwaarde • grondwater: geen verhoogde gehalten aangetroffen. <p>Uit het bovenstaande blijkt dat op zowel het voorterrein (boring 1) als het achterterrein (boring 10) rond 1 m-mv. een laag met puin en kool is aangetroffen. Niet bekend is in hoeverre deze laag op de rest van de onderzoekslocatie aanwezig is. Van de overige boringen is alleen boring 3 dieper doorgezet (3 m-mv.). Hier is de desbetreffende laag niet aangetroffen.</p> <p><u>Zintuigelijk:</u> sterk koolhoudend, zwak puinhoudend, zwak plastichoudend, ondoordringbare laag, mogelijk demping, fijne steentjes.</p> <p><u>Prioriteit:</u> hypothese 'niet-verdachte locatie' niet juist. De verontreiniging met koper en lood dient te worden afgeperkt aangezien de stoffen in concentraties boven de interventiewaarde zijn aangetoond.</p> <p><u>Conclusie:</u> uitvoeren nader onderzoek.</p>

<p><i>figuur 3: verkennend onderzoek vm. Commissieweg nr. 2</i></p> <p>► Verkennend bodemonderzoek NEN-5740 aan de Commissieweg nr. 5, d.d. 21-05-2001, Fugro BV, ref. nr. 81010214.110. Aanleiding: nieuwbouw op de locatie <u>Analyse:</u> • Bovengrond: M2-> Pb en PAK>S. • Ondergrond: Geen gehalten boven streefwaarde • Zintuigelijk: Bij boring 11 is in de bovengrond puin waargenomen. <u>Prioriteit:</u> Geen aanleiding beperkingen te stellen aan de gebruiksmogelijkheden van het terrein. <u>Conclusie:</u> Indien op de locatie grond vrijkomt wordt aanbevolen om de mogelijkheden tot hergebruik en de eventuele eisen voor aanvullend onderzoek met de gemeente te overleggen. <u>Opmerking:</u> Rapport is niet compleet, zoveel mogelijk gegevens ingevoerd. Deel van de analysestaten is niet aanwezig.</p> <p>► Verkennend onderzoek NVN 5740 d.d.18-10-1996, Commissieweg 13, ref. nr.10289-96281, Oranjewoud <u>Analyse:</u> • In zowel boven- als ondergrond zijn geen verontreinigingen aangetoond. • Grondwater: Cr, Ni, Cu, Cd, As, toluen > S Zn > I (natuurlijke achtergronden) • Zintuigelijk: In de boringen zijn zintuigelijk geen verontreinigingen waargenomen. <u>Prioriteit:</u> Er zijn geen beperkingen aan de gebruiks- c.q. bestemmingsmogelijkheden van het terrein. De aangetoonde concentratieverhogingen vormen geen verhoogd risico voor de volksgezondheid en/of van het milieu in algemene zin. <u>Conclusie:</u> geen vervolgonderzoek nodig.</p>

Op basis van nagekomen informatie, na uitvoering van de veldwerkzaamheden, is bekend geworden dat op basis van een voorgaand bodemonderzoek op het perceel sectie B nr. 2875 (vm. Commissieweg 2), de ondergrond t.p.v. één van de boringen (boring 1 uit voorgaande bodemonderzoek) een matig verhoogd gehalte zink (zwarte metalen) en sterk verhoogde gehalten koper en lood (zwarte metalen) bevat. In onderhavig onderzoek is met deze informatie nog geen rekening gehouden. In overleg met de opdrachtgever is besloten in een vervolg bodemonderzoek hier nadere aandacht aan te besteden.

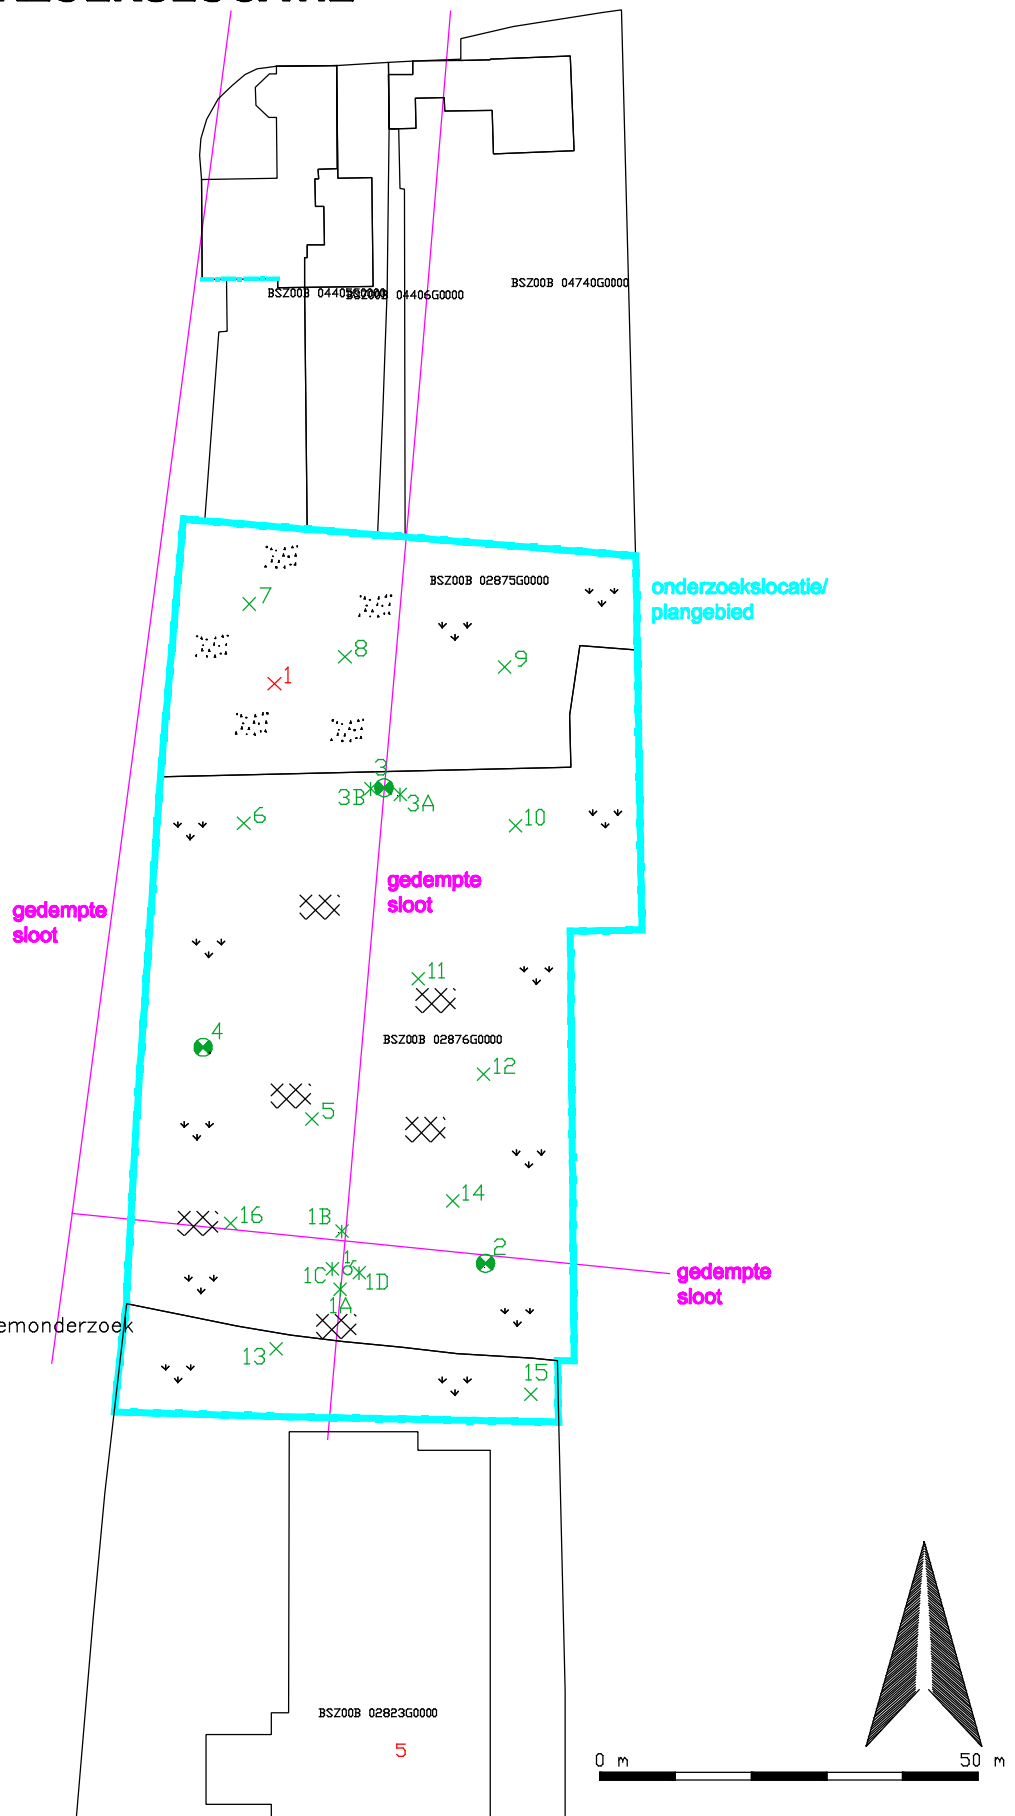
BIJLAGE 2 ONDERZOEKSLOCATIE

x1 = boring uit voorgaand bodemonderzoek

x = asbest op het maaiveld

Het onderzoeksprogramma is ruimtelijk weergegeven in bijlage 2. In deze bijlage zijn alle geplaatste boringen geprojecteerd.

Alle geplaatste boringen zijn zodanig ruimtelijk verspreid over de onderzoekslocatie dat een zo representatief mogelijke indruk van de onderzoekslocatie wordt verkregen. De positionering van alle boringen is weergegeven in bijlage 2. Het veldwerkprogramma staat weergegeven in tabel 9.

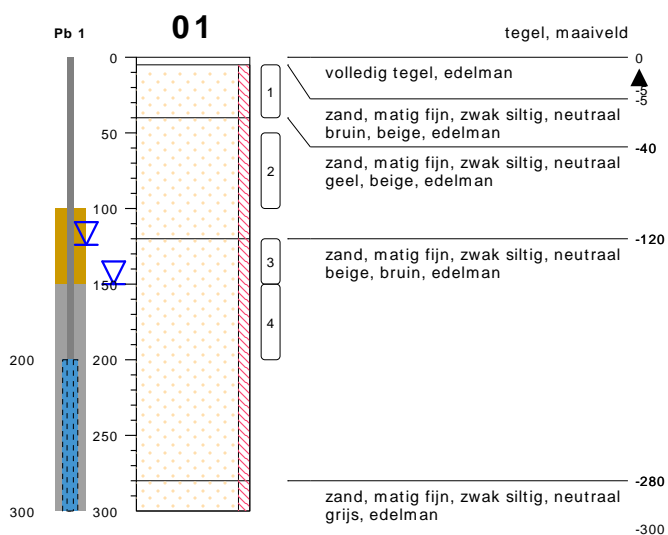
De geplaatste peilbuis is opgebouwd uit 1 meter HDPE peilfilter omstort met filtergrind.

type **peilbuis met 1 filter**
 datum **28-04-2020**
 boormeester **A.van Wuykhuyse**
