| Onderwerp: | <b>verkennend milieukundig bodemonderzoek volgens NEN<br/>5740+A1 Breewei nr. 6a-6b te Tijnje</b> |
| Projectnummer: | <b>20-M9229</b> |
| Opdrachtgever: | <b>RHO Adviseurs</b> |
| Datum: | <b>30 maart 2020</b> |

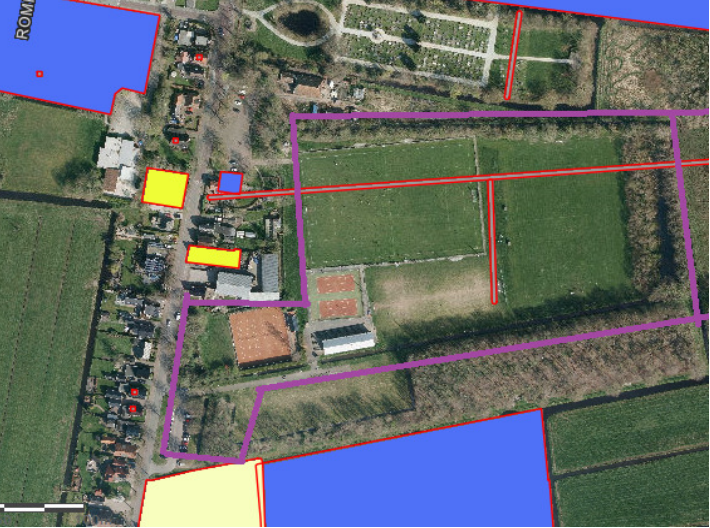
| <p><b>Ophogingen/dempingen/stortingen</b></p> | <p>Ten noorden en oosten van het plangebied worden twee gedempte sloten aangegeven. Volgens de bodematlas van de provincie Friesland is de aard en ernst van deze gedempte sloot niet bepaald. In figuur 2 is de ligging van de gedempte sloten weergegeven.</p> <p><i>figuur 2: situering van gedempte sloten</i></p> <p>Er is geen informatie omtrent evt. met bodemvreemd materiaal gedempte watergangen/ sloten t.p.v. de onderzoekslocatie (binnen het onderzochte terreindeel). Er is geen informatie omtrent evt. opgebrachte gebiedsvreemde grond (ophogingen), verhardingsmateriaal, puinmateriaal en/of afval op de onderzoekslocatie.</p> |

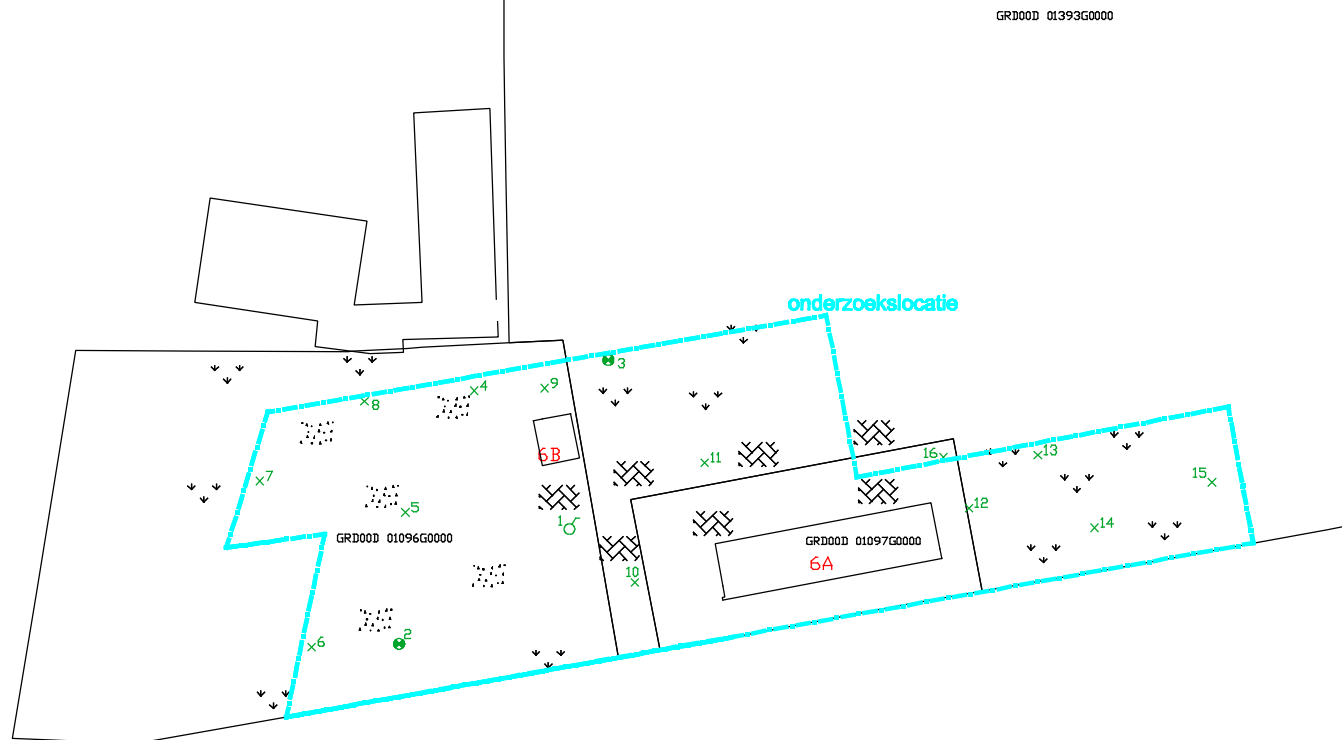
# BIJLAGE 2 ONDERZOEKSLOCATIE

\* = asbest op het maaiveld

G3 = inspectiegat 0.3x0.3 m

| *x = boring tot 1.0 m -mv. |
| •x = boring tot 2.0 m -mv. |

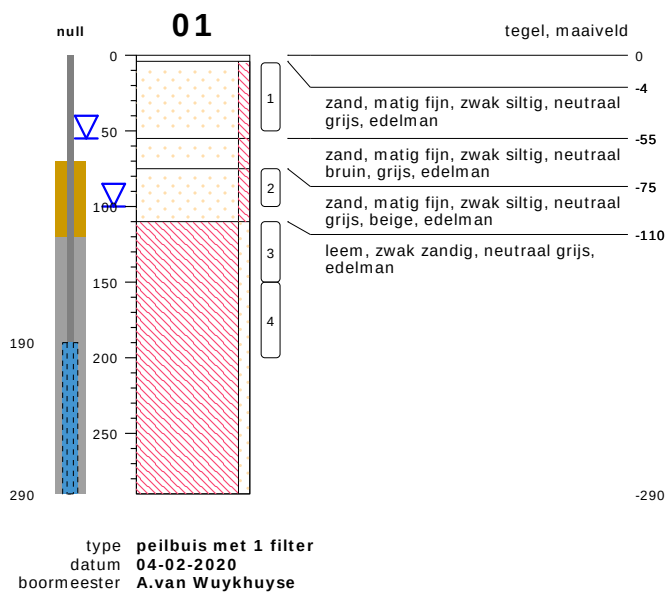
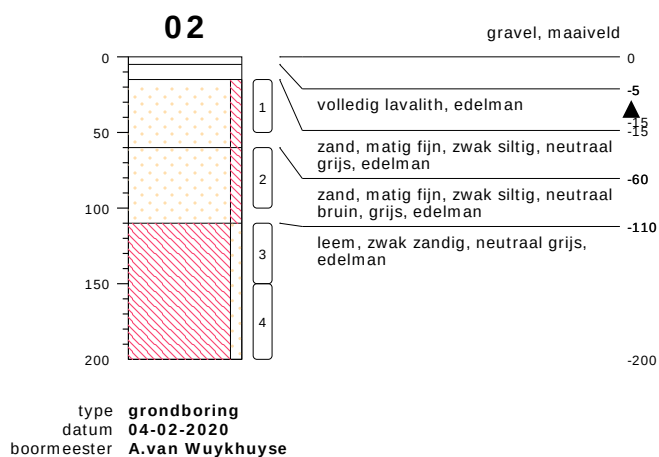
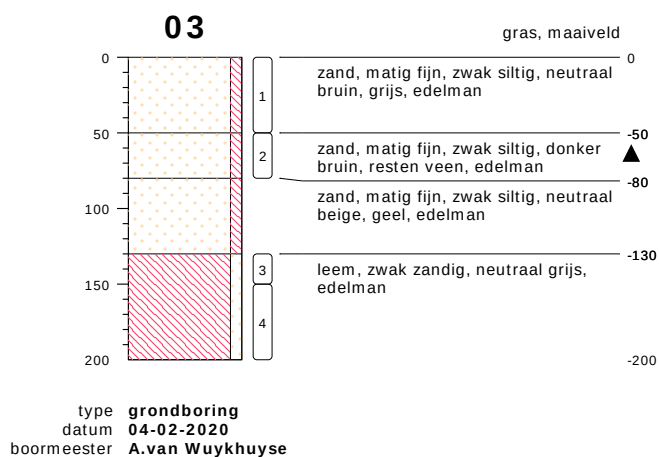
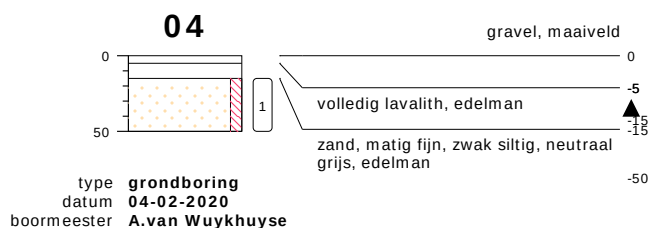
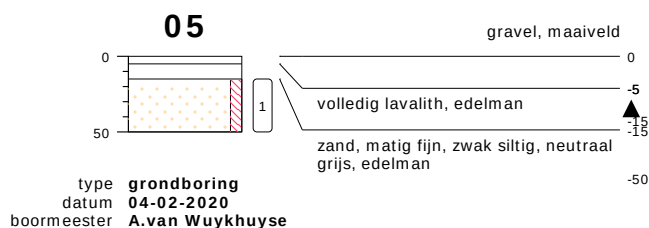
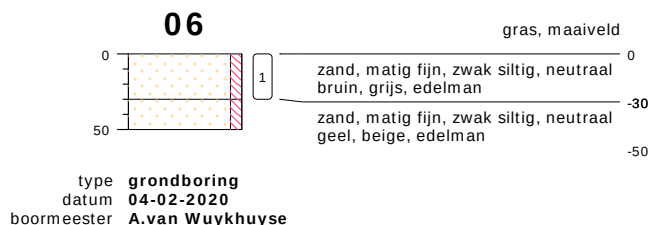
## bodemprofielen **BIJLAGE 3: PROFIELEN**

onderzoek **Breewei 6a-6b te Tijnje**  
 projectcode **20-M9229**  
 getekend conform **NEN 5104**
