**BIJLAGE 2**

**Rapportage Externe Veiligheid**

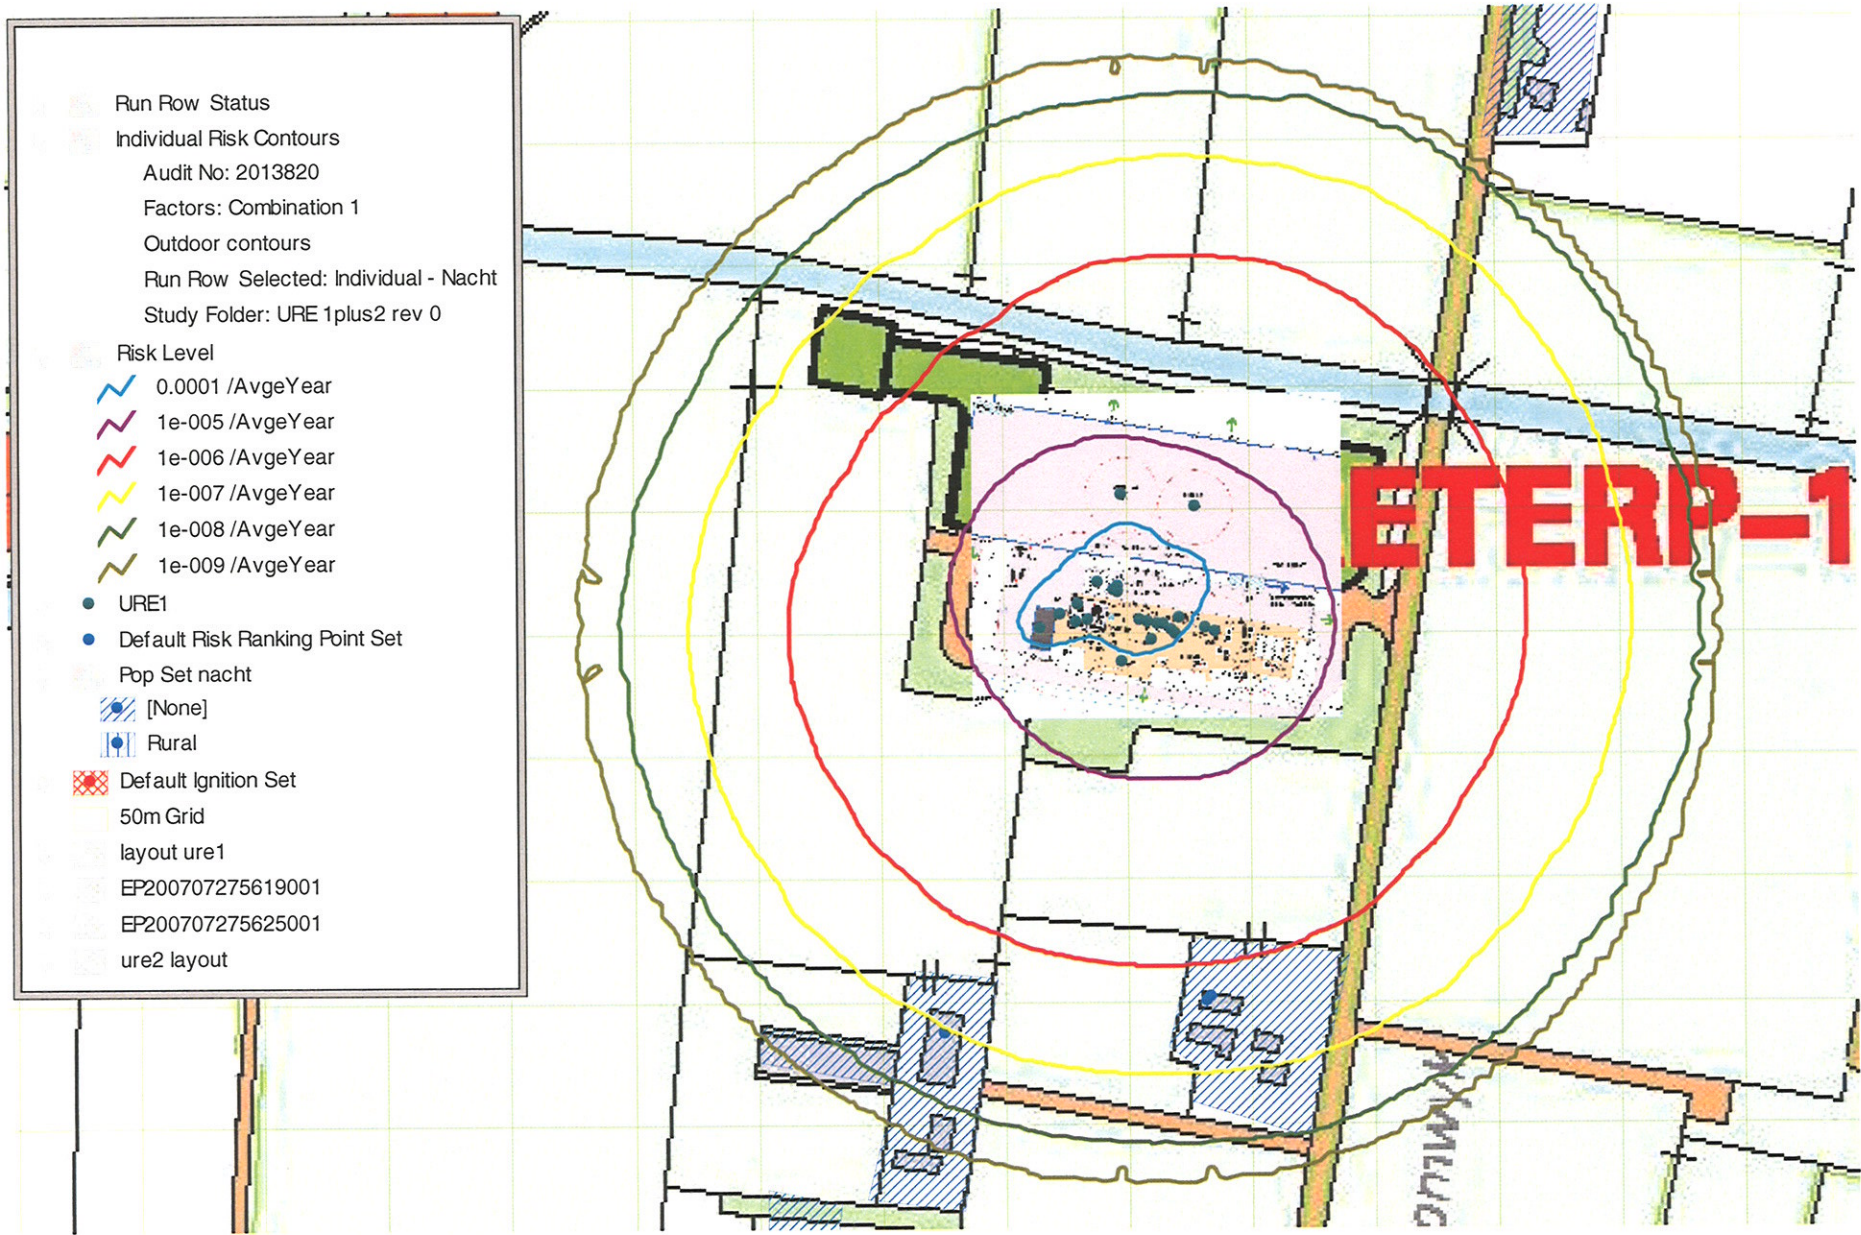
Figuur Fout! Geen tekst met opgegeven opmaakprofiel in document.-1: Locatie Ureterp-100- Plaatsgebonden risico

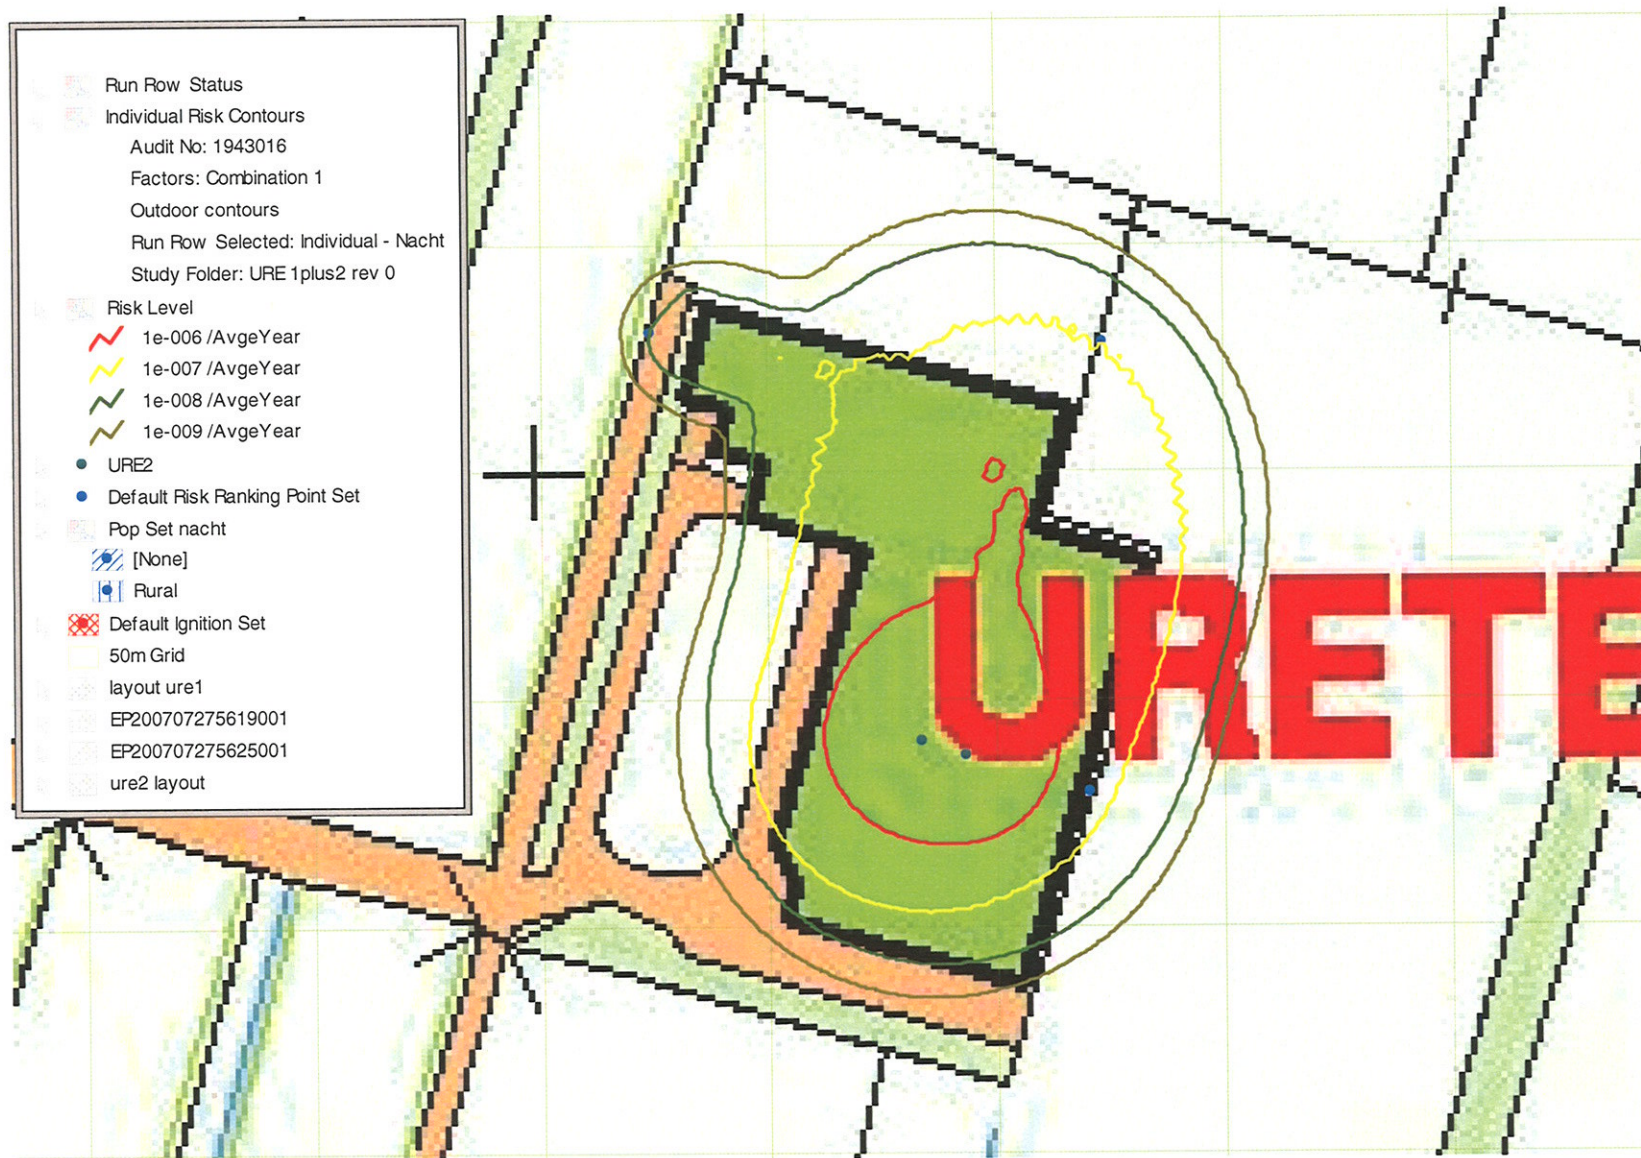
Figuur Fout! Geen tekst met opgegeven opmaakprofiel in document.-1: Locatie URE-2 – Plaatsgebonden risico
