MILIEUHYGIËNISCH VOORONDERZOEK

NABIJ DE KNUPPELDAM

TE SCHIERMONNIKOOG

Rapportage milieuhygiënisch vooronderzoek nabij de Knuppeldam te Schiermonnikoog

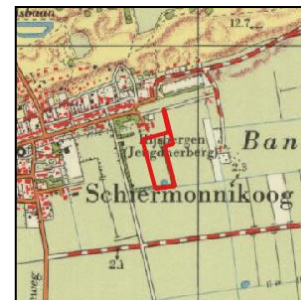
Figuur 3. Situatie 1970

Volgens historisch kaartmateriaal (zie figuren 1 t/m 6) uit de periode 1940 - heden was de locatie, alsmede de omgeving ervan, steeds in agrarisch gebruik (weide) en werd het gebied eromheen tot eind jaren '90 extensief bewoond. Daarna is de omgeving geleidelijk wat meer bebouwd. Tot op heden is het gebruik van de onderzoekslocatie niet wezenlijk veranderd.

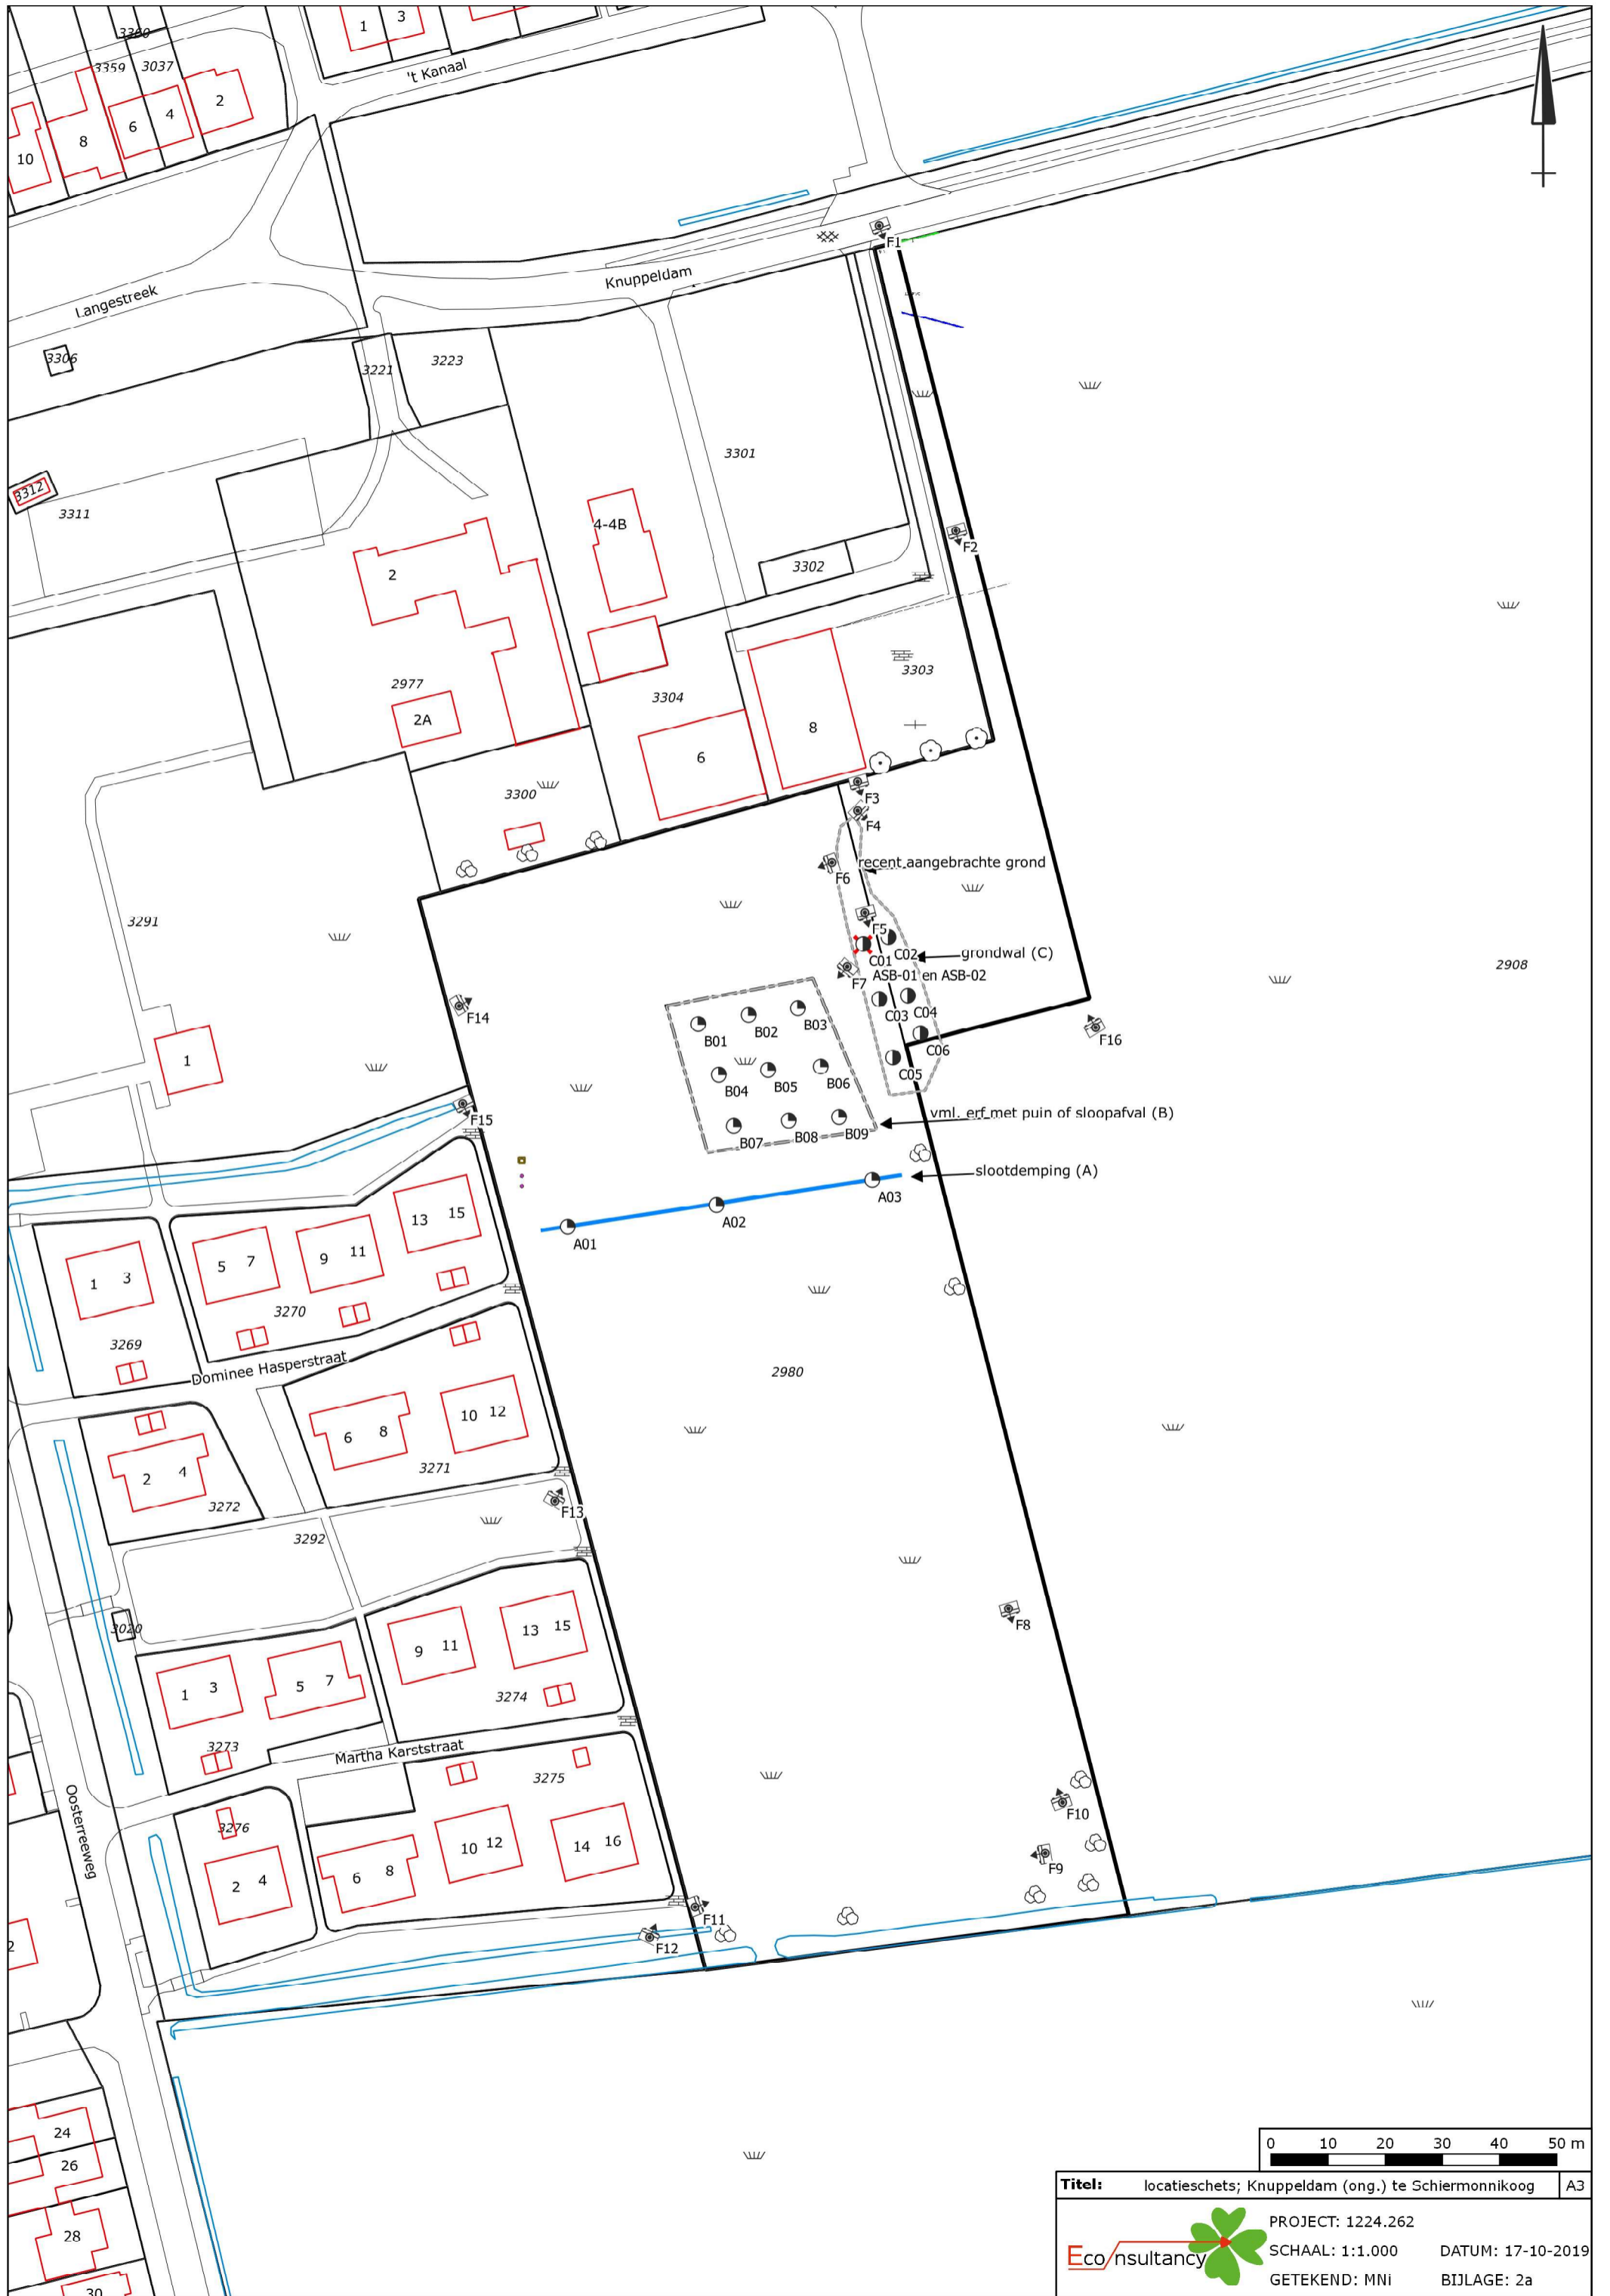
In bijlage 2a is de huidige situatie op een locatieschets weergegeven. Bijlage 2b bevat enkele foto's van de onderzoekslocatie.

Op de onderzoekslocatie zijn ter plaatse van de vermoedelijke slootdemping (A), het voormalig(?) erf
met puin of sloopafval (B) en de grondwal (C) met behulp van een edelmanboor 18 boringen tot 1,0 m
-mv verricht, waarvan de 6 boringen in de grondwal tot 2,0 m -mv zijn doorgezet. Bijlage 2a bevat de
locatieschets met daarop aangegeven de situering van de boorpunten.

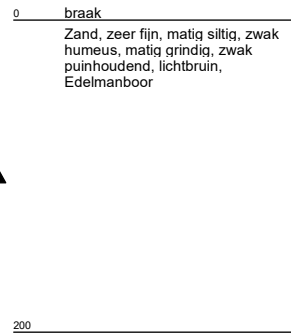
Boornummer	Einddiepte boring (m -mv)	Traject (m -mv)	Waargenomen verontreinigingen
C01	2,0	0,0-1,0	zwak puinhoudend, zwak asbesthoudend
C02	2,0	0,0-1,5	zwak puinhoudend
C03	2,0	0,0-2,0	zwak puinhoudend
