## Verkennd (asbest)bodemonderzoek

IT WEST 25 TE OUDEGA (GEM. SMALLINGERLAND)

Locatie: It West 25 te Oudega  
Projectnummer: EN05011  
Kenmerk: 190167  
Status: definitief, versie 1

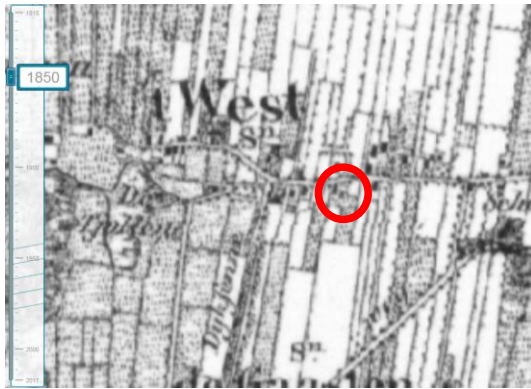
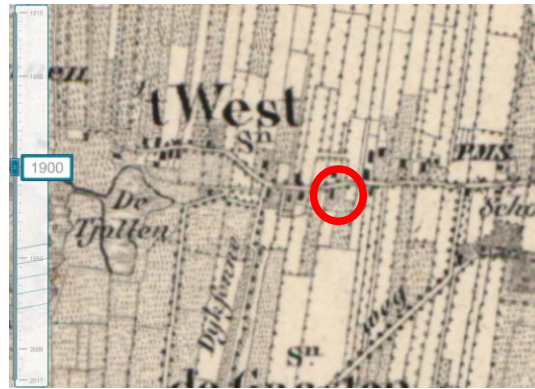
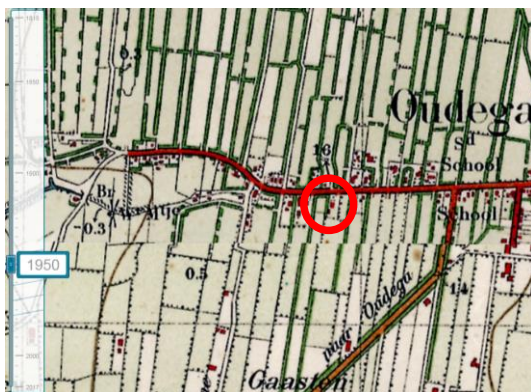
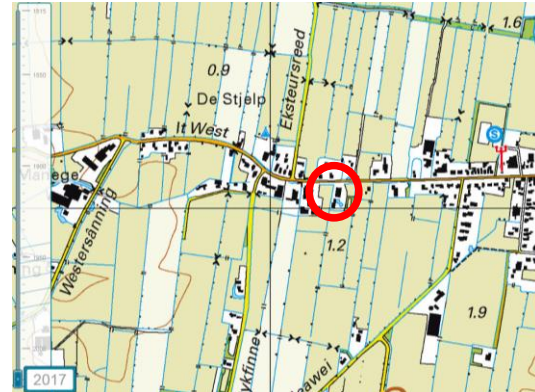
Uit de topografische kaarten en het Bodemloket is gebleken, dat het perceel mogelijk al voor 1850 bebouwd is geweest.

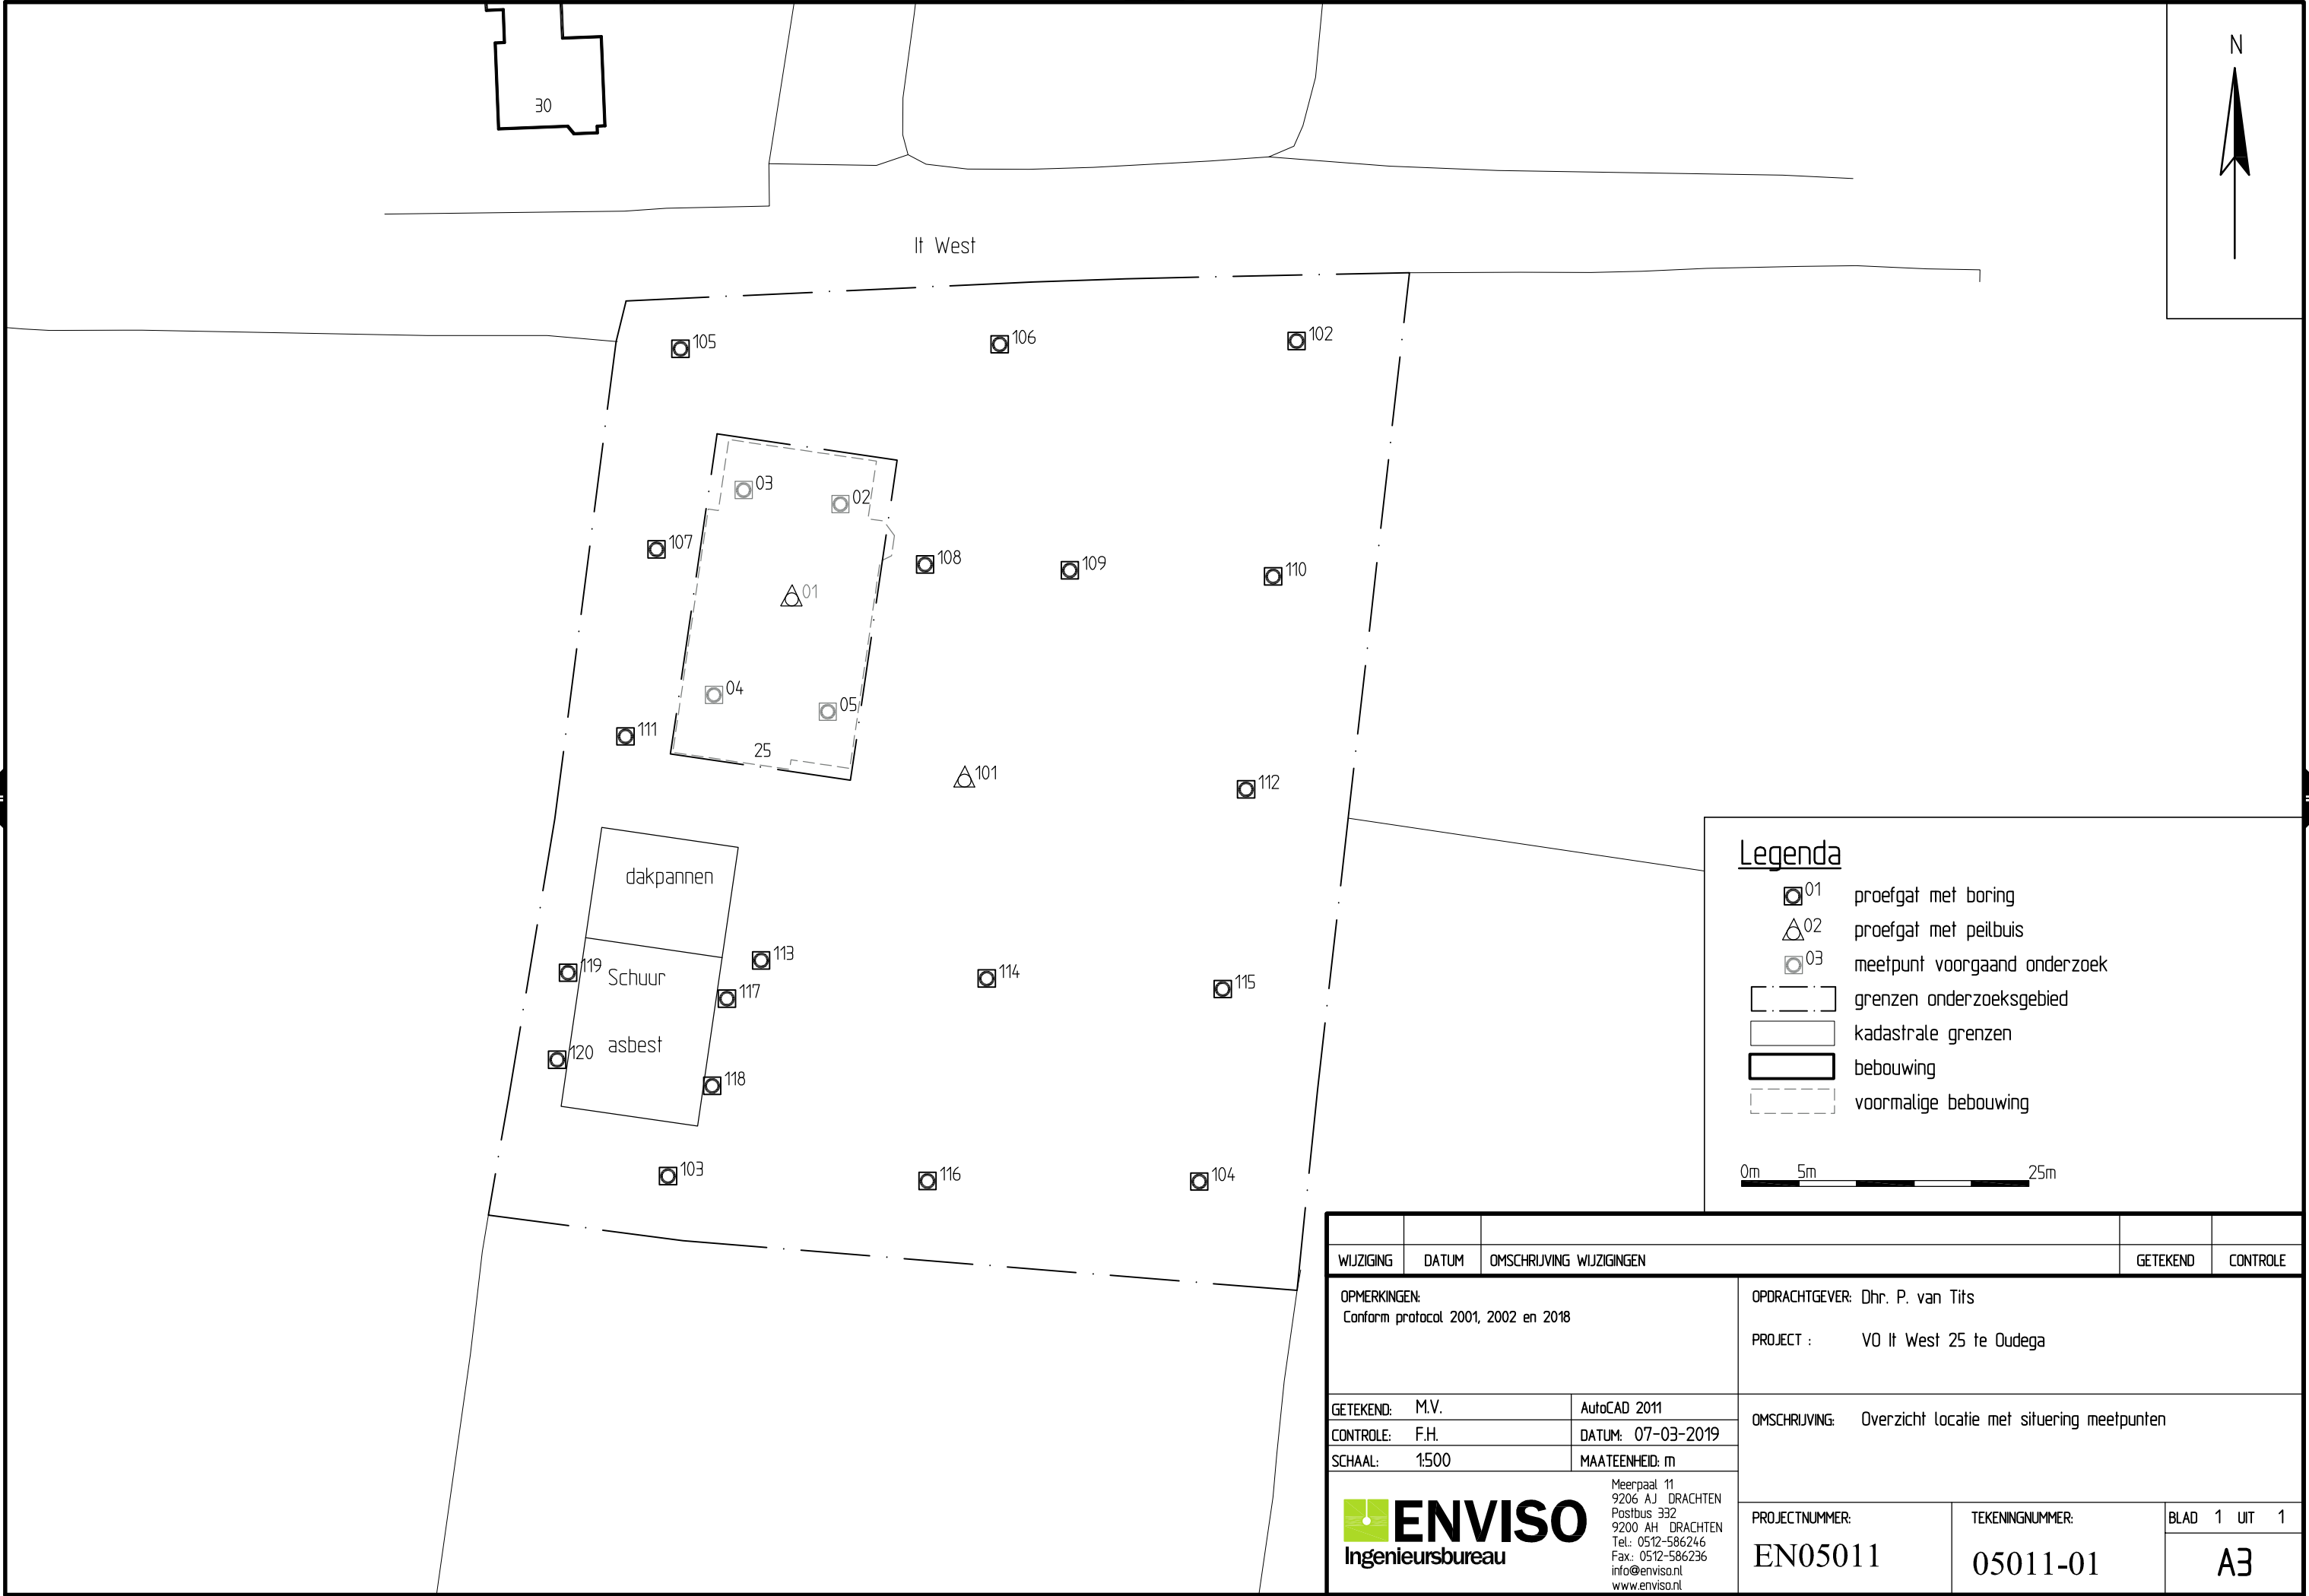
### **Overzichtstekening onderzoekslocatie (tekeningnummer 05011-01)**

De veldwerkzaamheden voor het verkennd (asbest)bodemonderzoek zijn uitgevoerd op 21 februari 2019. Ten behoeve van het nemen van de grondwatermonsters is boring 101 gebruikt voor het plaatsen van een peilbuis. Voor de situering van de boringen en peilbuizen wordt verwezen naar tekening 05011-01 die is opgenomen in bijlage 3.
