## Verkendend bodemonderzoek

Conform NEN 5740

Locatie: Waterlandhof, Drachten

Projectnummer: Tm2015.286

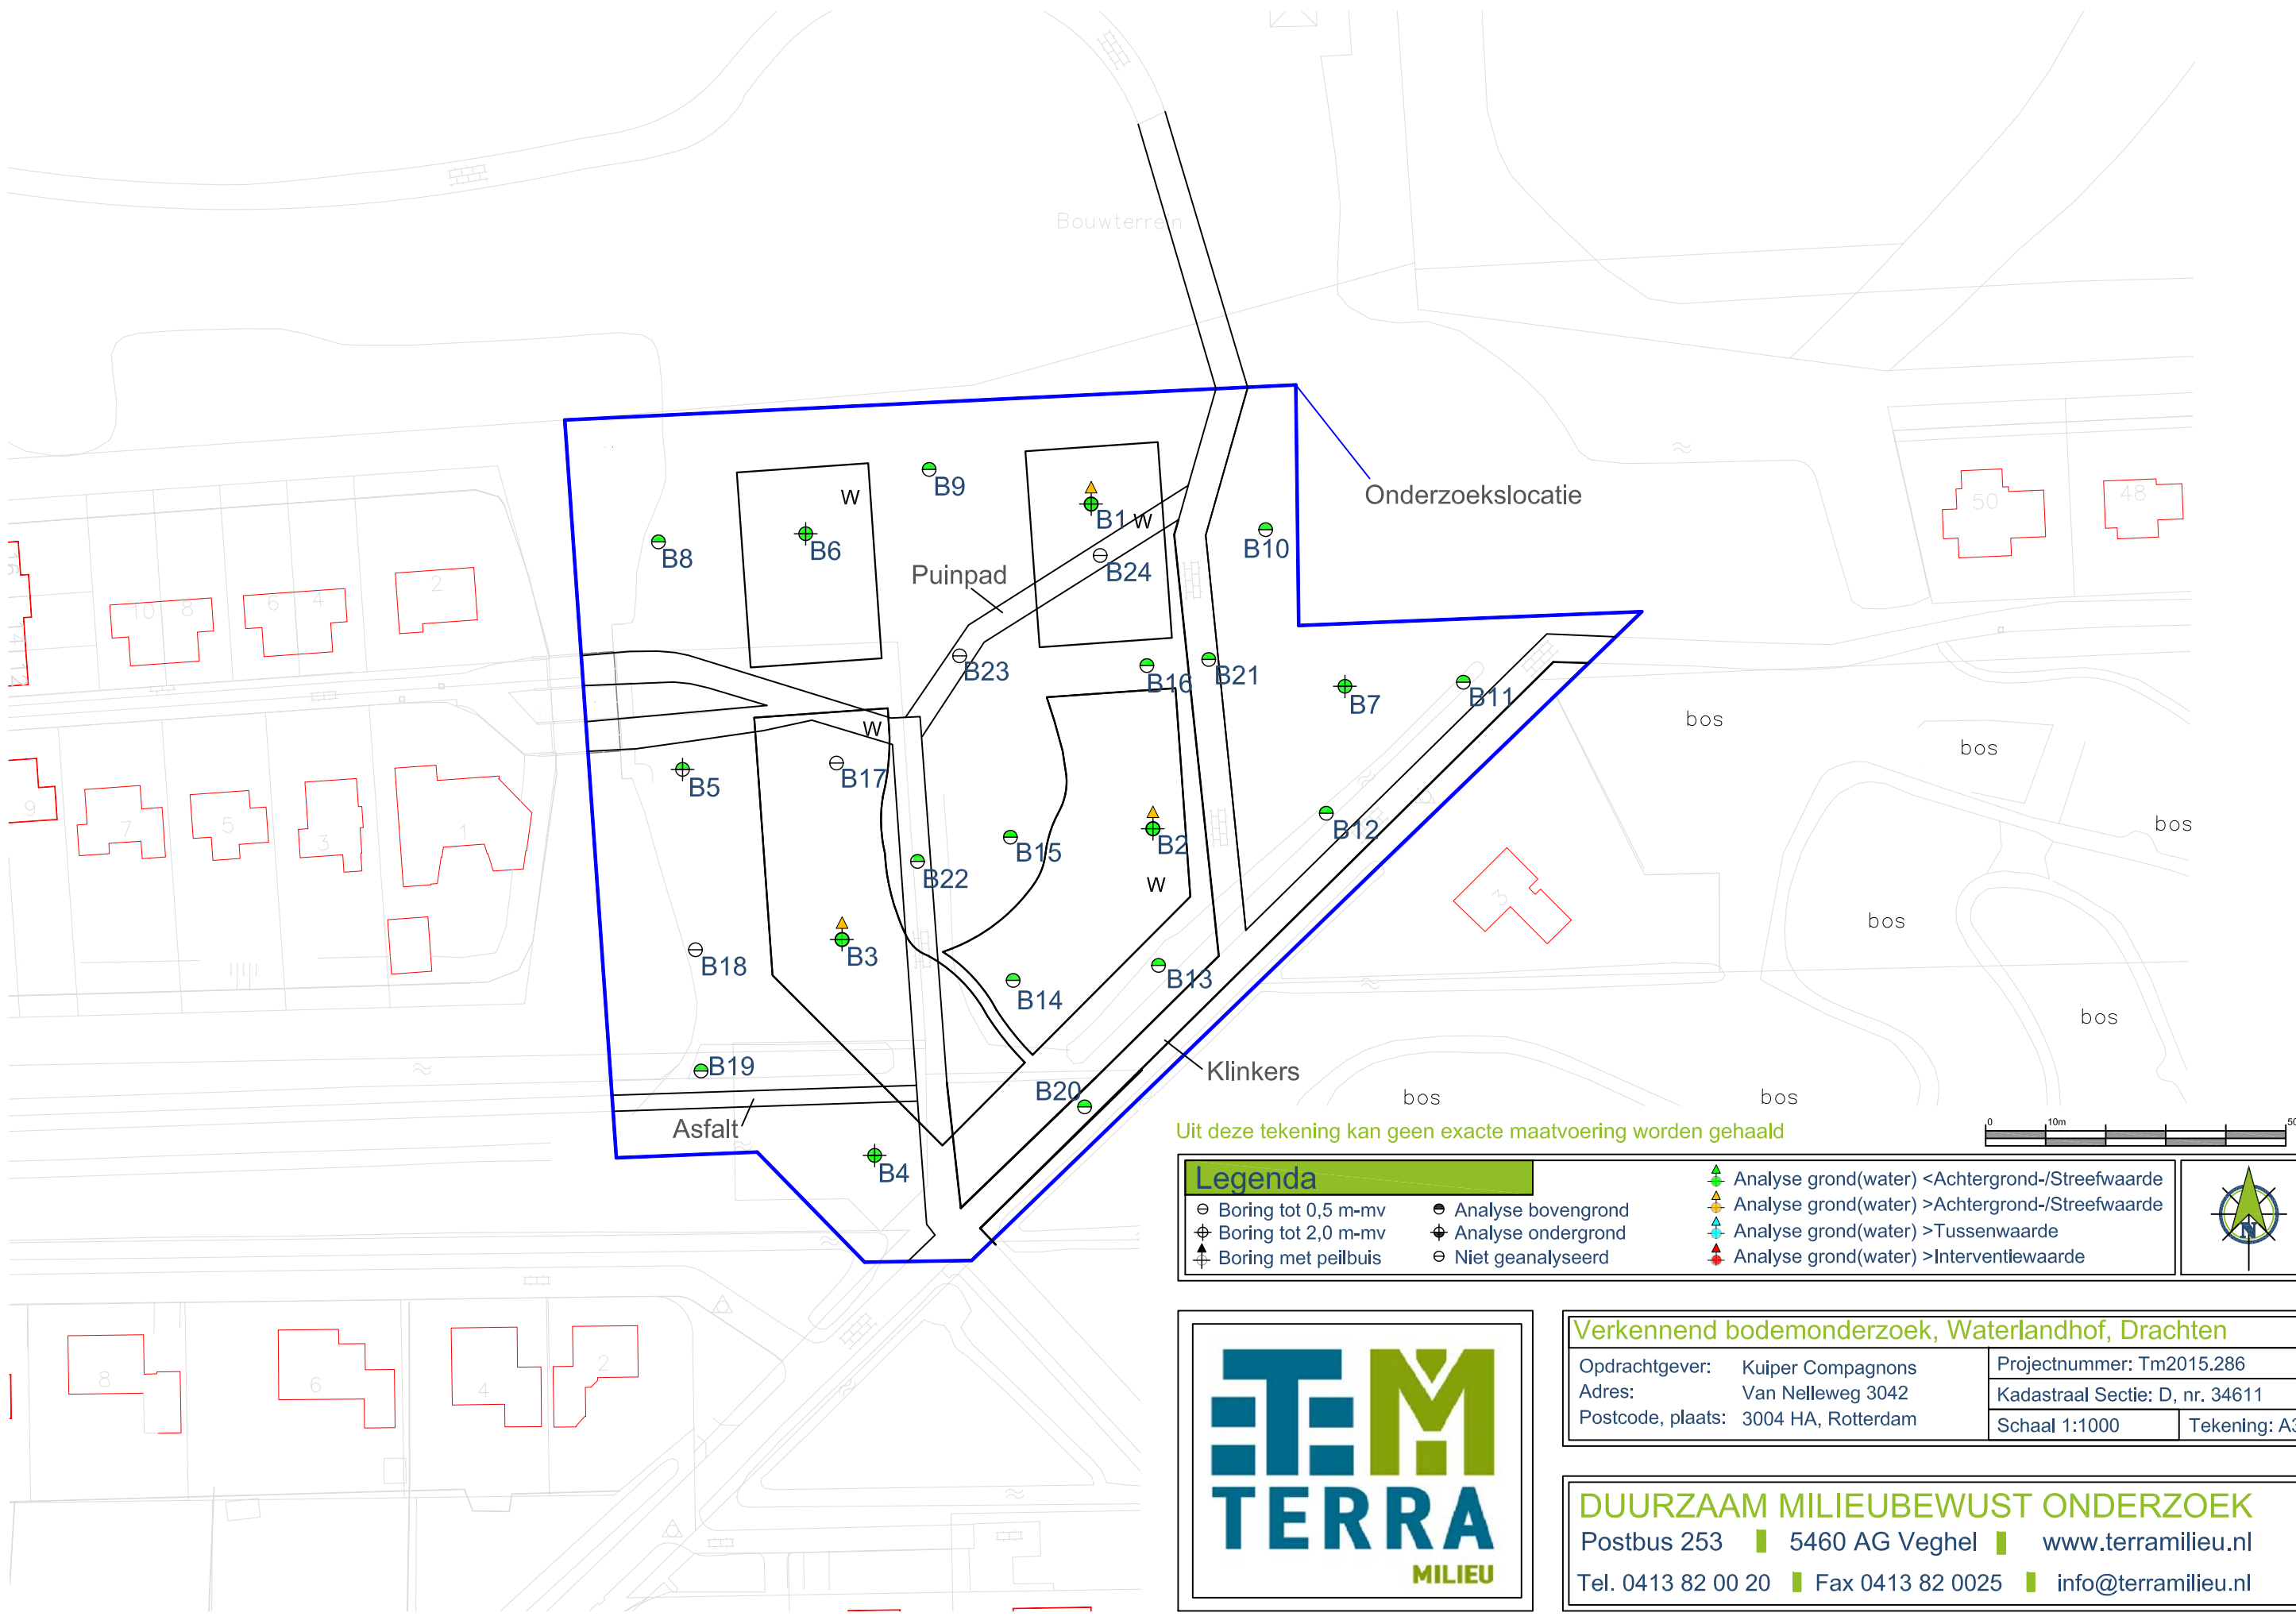
## **Bijlage 2.    Situatie uitgevoerd bodemonderzoek**

| Boring | Traject (cm-mv) | Zintuiglijke waarneming |
|---|---|---|
| B23 | 0-30 | Puin uiterst (gestaakt) |
| B24 | 0-30 | Puin uiterst (gestaakt) |

De aangetroffen puinhoudende laag betreft vermoedelijk een aangelegde bouwweg welke tijdens bouwwerkzaamheden is gebruikt. Omdat de herkomst van het puinhoudend materiaal niet bekend is dient deze als abestverdacht te worden beschouwd.

Locatie boringen + peilbuizen, alsmede bijzonderheden locatie

Op basis van het aantreffen van puin ter plaatse van de onderzoekslocatie dient deze verhardingslaag als asbestverdacht te worden beschouwd. Geadviseerd wordt een verkennend onderzoek naar asbest in puin conform de NEN5897 uit te voeren.

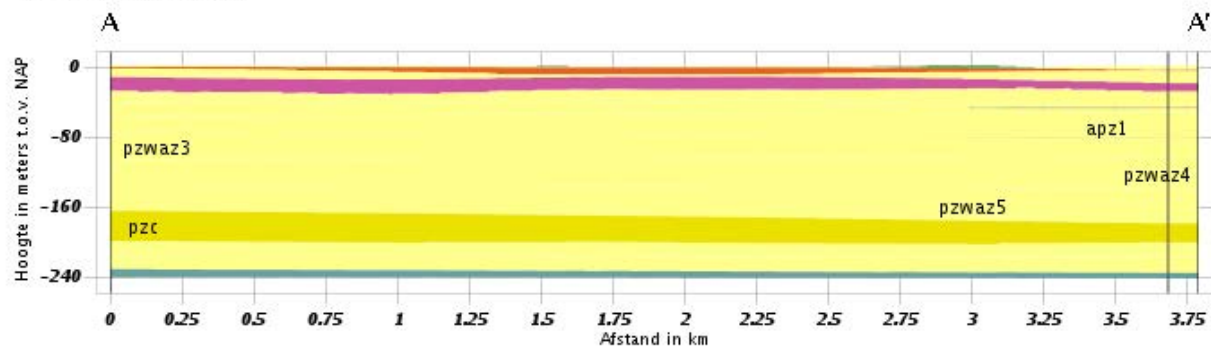
#### Verticale Doorsnede REGIS II v2.1

*Bodemopbouw en geohydrologie:* De bodem ter plaatse van de onderzoekslocatie bestaat vermoedelijk uit kleiig zand, zie ook bijgevoegde boorstaten. Een verticale doorsnede REGIS II, v2.1 van de directe omgeving van de locatie is bijgevoegd. Voorgaande gegevens zijn verkregen door dinoloket te raadplegen.

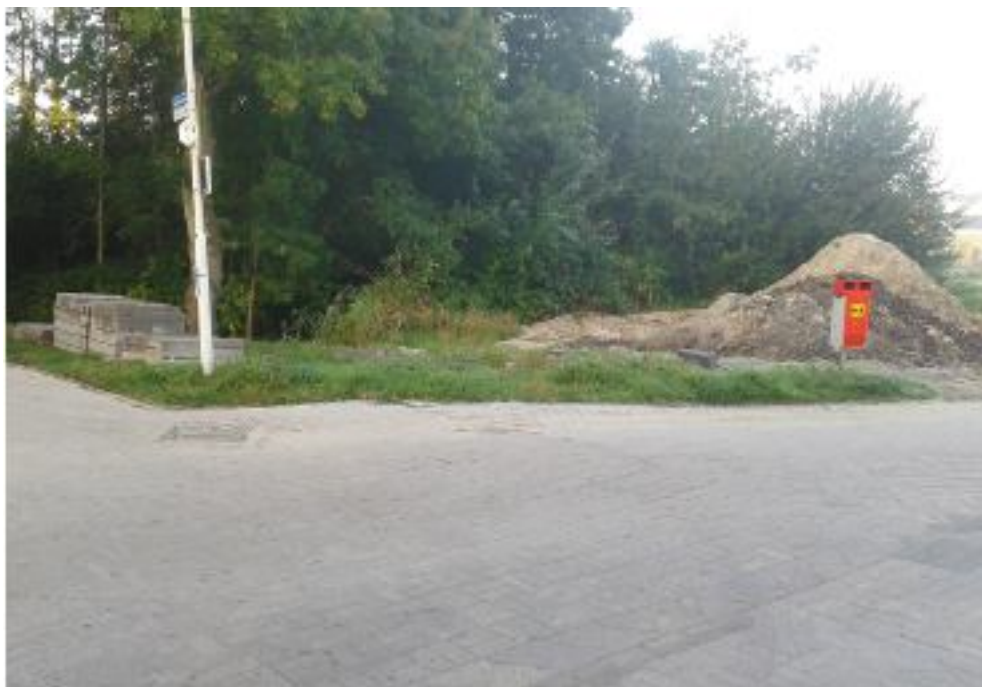
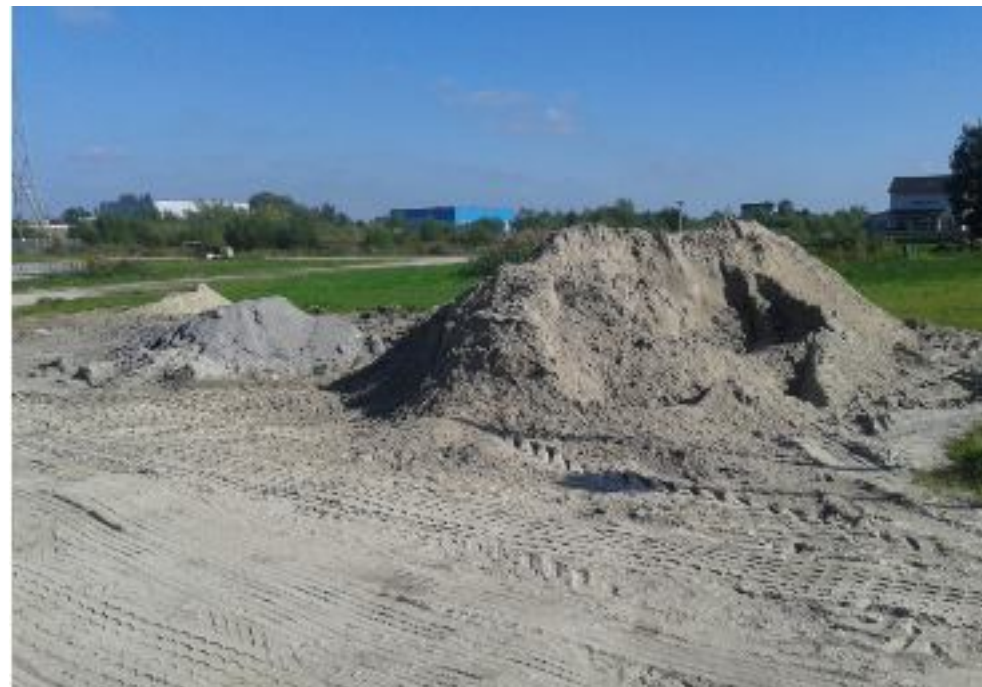
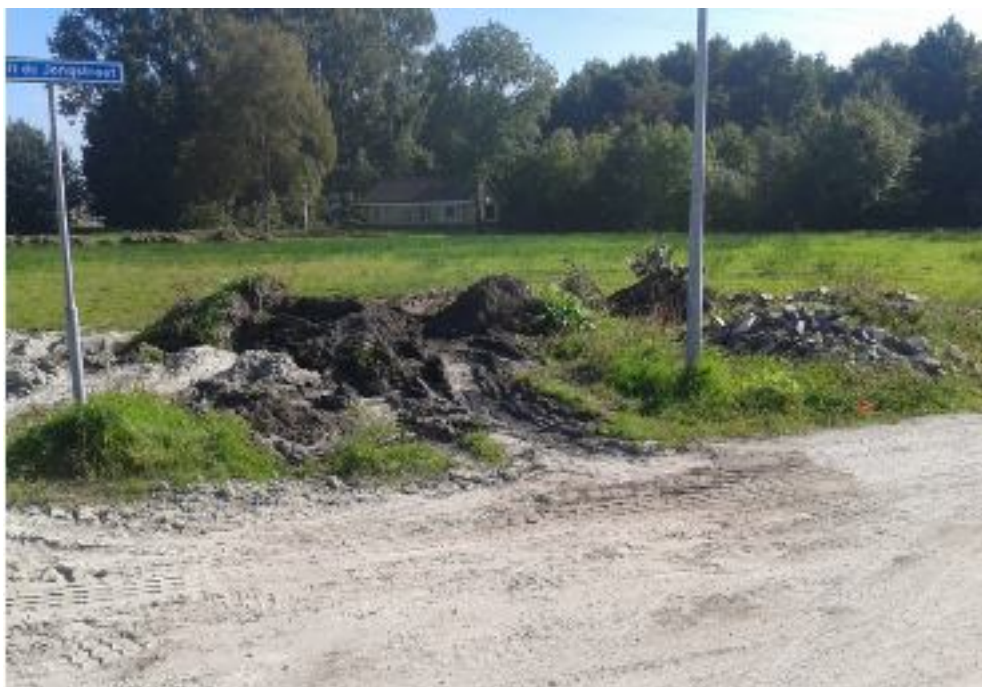
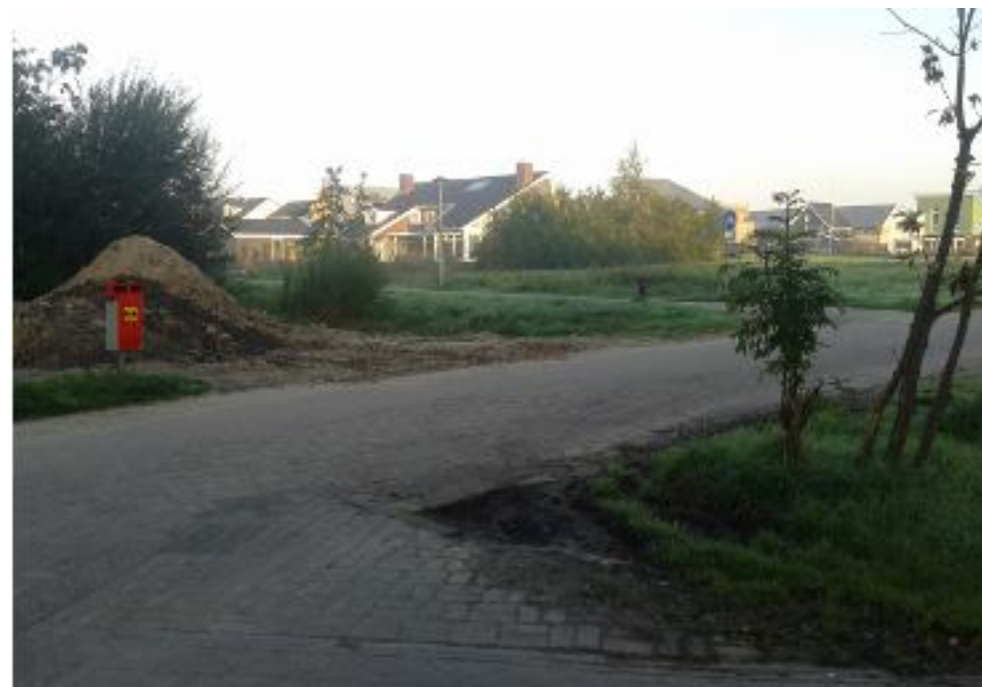
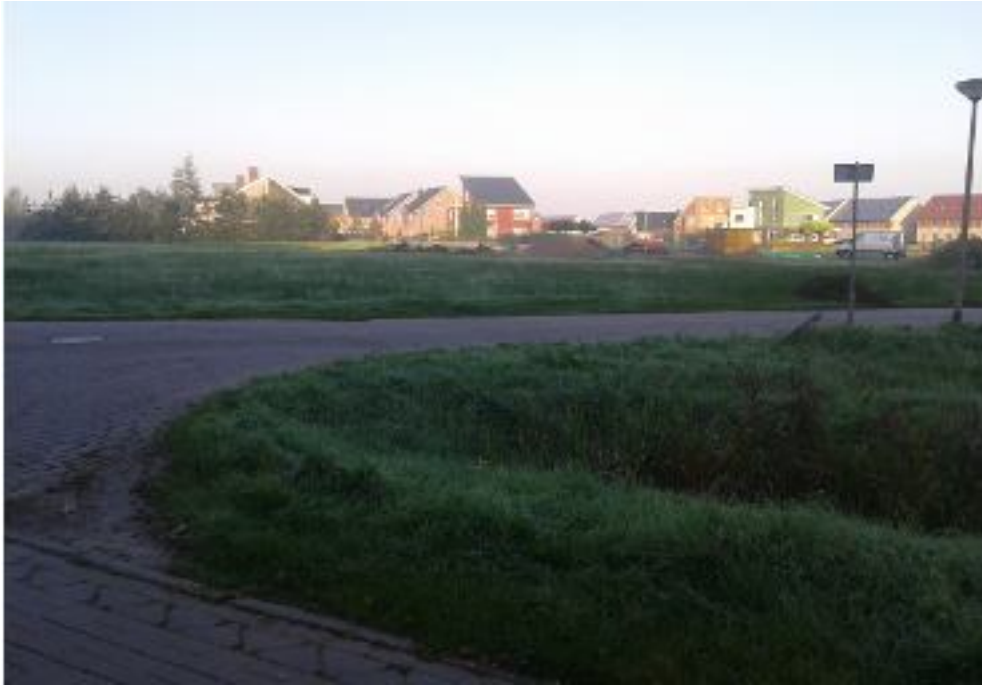
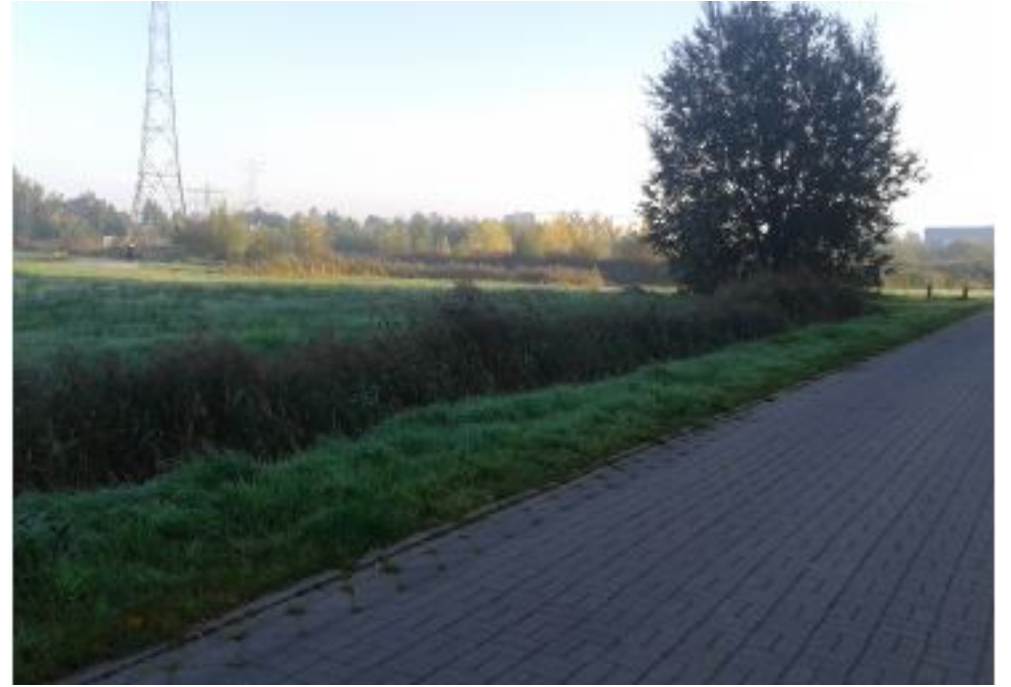
## **Bijlage 8. Foto's onderzoekslocatie**

Fotoblad met foto's van de onderzochte locatie
