ASBESTINVENTARISATIEBUREAU FRIESLAND BV

ASBESTINVENTARISATIERAPPORT

Projectnummer : ABF18165
Versienummer : Versie 1
Adres : Kunneweg 8
Postcode en plaats : 8896 KD Hoorn-Terschelling
Datum onderzoek : 16 januari 2018
Omvang onderzoek : Boerderij en 2 vervallen opstallen
Autorisatiedatum : 26 januari 2018
Rapport geldig tot : 26 januari 2021

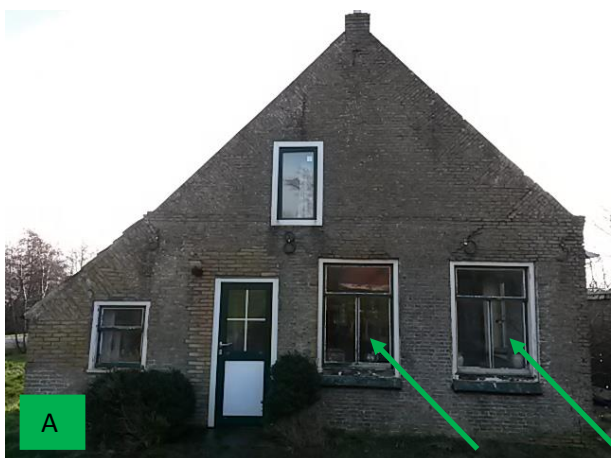
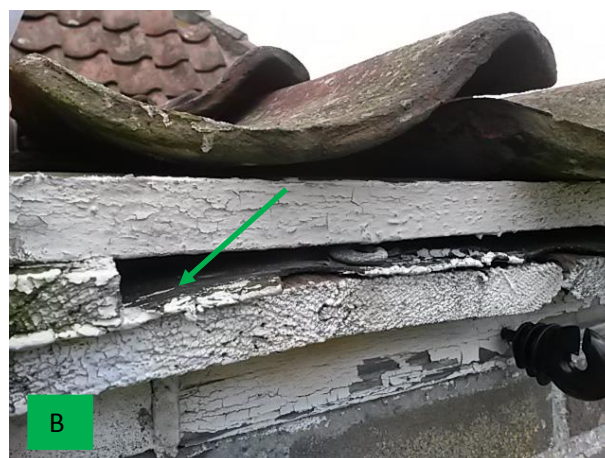
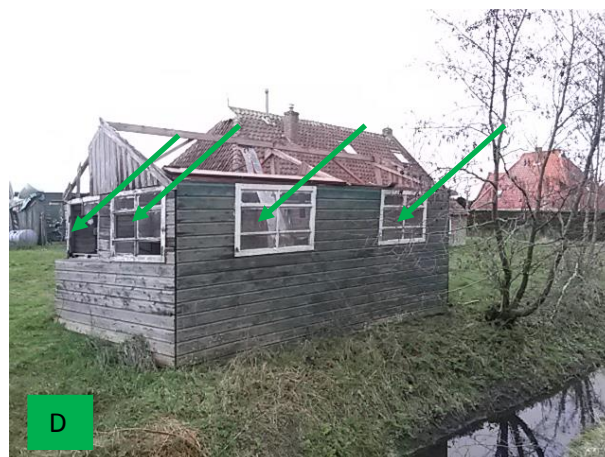
monster code	omschrijving	locatie	foto	asbestvrij	certificaat nummer
M1	stopverf	voorgevel boerderij kozijnen	A	ja	STL.86954
M3	bitumen (onder de dakpannen)	daken	B, C	ja	STL.86954
M4	stopverf	opstal 1	D	ja	STL.86954

De hierboven beschreven materialen betreffen materialen die tijdens het onderzoek asbestverdacht waren maar waarvan de analyse heeft uitgewezen dat het materiaal asbestvrij is. Of het betreffen materialen waarvan tijdens het onderzoek duidelijk was dat het asbestvrij materiaal betreft maar waarover in een later stadium, tijdens verbouwing of sloop, vragen gesteld kunnen worden. Door deze materialen in bovenstaande tabel te verwerken wordt duidelijk gemaakt dat deze tijdens het onderzoek zijn waargenomen.

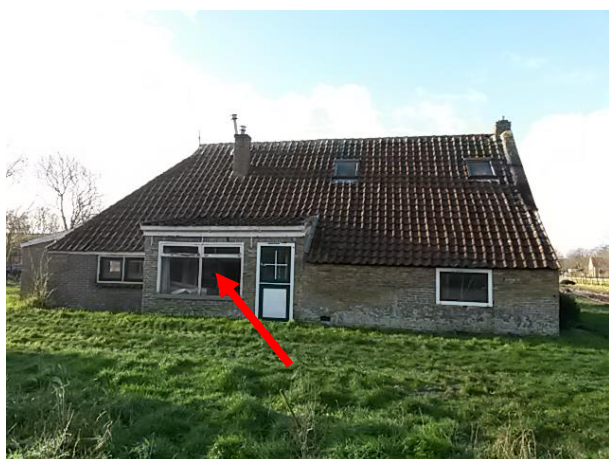
bron: 1	foto: 1, 2	materiaal: beglazingskit
bevestiging	gekit	
hoeveelheid totaal	ca. 9 m ¹	
monstercode	M2	
soort asbest	Chrysotiel	
percentage asbest	2-5%	
analysecertificaat	STL.86954	
gebondenheid	hechtgebonden	
beschadiging	niet	
verwerking	niet	
risicoklasse	1	
bereikbaarheid	goed	
buiten-/binnen sanering	buiten	
locatie	kozijn linker zijgevel	
opmerkingen	Let op: Het buitenkozijn met daarin het asbesthoudende beglazingskit dient in zijn geheel verwijderd te worden. Om het kozijn te verstevigen bij demontage adviseren wij om op de buitenkant van het kozijn een plaatmateriaal te schroeven.

bron	omschrijving	binnensanering	buitensanering
1	beglazingskit	-	klasse 1

Het werkgebied dient afgezet/gemarkeerd te worden.

Het bedrijf dat de asbestverwijderingswerkzaamheden uitvoert, dient de best bestaande technieken toe te passen. Er dienen bronmaatregelen genomen te worden om vezelemisatie te voorkomen. De te nemen bronmaatregelen en te gebruiken persoonlijke beschermingsmiddelen dienen vastgelegd te zijn in een Risico Inventarisatie Evaluatie (RI&E).

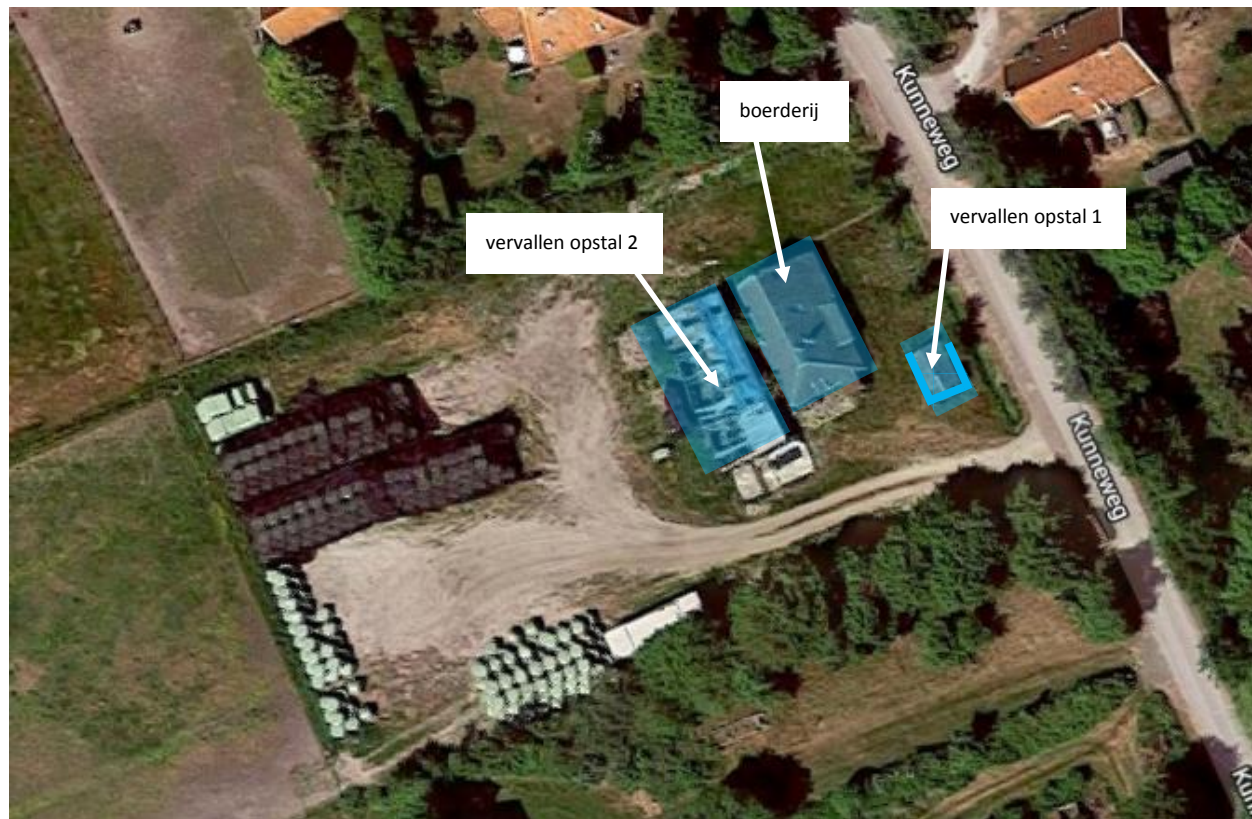
SITUATIE

LEGENDA		
 	M4	stopverf
 	geïntariseerd gedeelte (reikwijdte)
