Gemeente: Weststellingwerf	Oorspr. functie: school	naam: O.B.S. tuindorp Wolvega Gemeentelijk monument
Plaats: Wolvega	Huidige functie: school	Karakteristiek pand
Adres: Lindelaan 20	MIP-code: FR-WES-174e	Kadaster: WVG D 8683 Indifferent

Gemeente:	Weststellingwerf	Oorspr. functie:	school	naam:	tuindorp wolvega	Gemeentelijk monument
Plaats:	Wolvega	Huidige functie:	school			Karakteristiek pand
Adres:	Lindelaan 18 en 20	MIP-code:	FR-WES-174e	Kadaster:	WVG D 8683	Indifferent

Redengevende omschrijving:

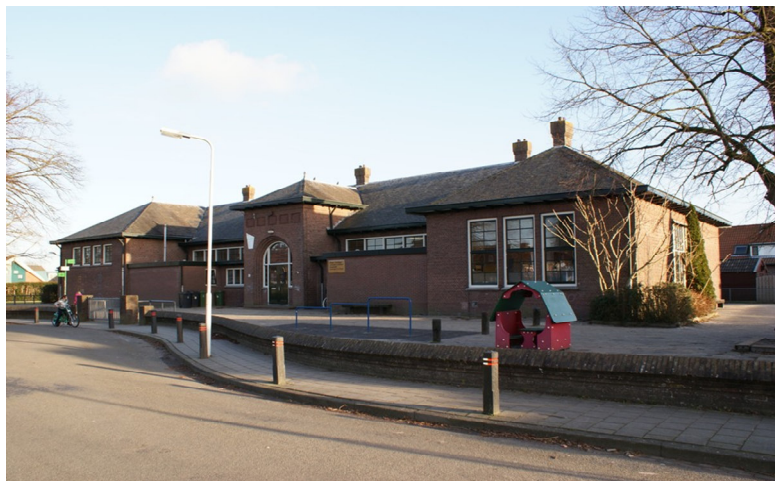
Het gebouw is geplaatst aan het einde van de Lindelaan, een laan met aan beide zijden rijtjeswoningen met daartussen een gazon met lindes. Samen met de woningen omsluit de school dit groene binnengebied in een u-vorm.

De school is gebouwd uit samengestelde volumes. Het hoofdvolume aan de achterzijde is afgedekt met een lang schilddak, parallel aan de weg. Naar voren toe springt een centraal gelegen volume met het entree partij en aan de beide uiteinden van het rechthoekige hoofdvolume steken nog twee volumes naar voren. Ook onder schilddak.

Later zijn nog twee lagere volumes onder plat dak toegevoegd. Deze aanbouwen zijn architectonisch verstorend en vallen buiten de bescherming. Ook de aanbouw en bijgebouw aan de linker zijde naast de school vallen buiten de bescherming. De oorspronkelijke school was gebouwd als 'U' met een flink middenrisaliet ten bate van het entree.

Het schoolgebouw is opgebouwd uit bruinrode baksteen in kruisverband metselwerk met iets verdiepte voeg. De vensters bestaan uit geprofileerde kozijnen waarin ramen met roeden verdeling.

Op het dak liggen grijze natuurleien in maasdekking. De nadrukkelijk aanwezige schoorstenen van baksteen met rode keramische schoorsteenpijpen en siermetselwerk in de vorm van een draperie. De puntdaken zijn gedecoreerd met een zinken dakpiron.

Karakteristiek zijn de metselwerk accenten boven de entree en de entree partij dat is gevormd uit een driepasboog in metselwerk.

Bouwkundige staat van het pand is redelijk tot goed. Mocht er in de toekomst nog eens kritisch naar het gebouw gekeken worden dan is het raadzaam om ook kritisch naar de nieuwe volumes aan de voorzijde te kijken en om al dan niet te beslissen deze te slopen en de oorspronkelijke gevel in ere te herstellen.

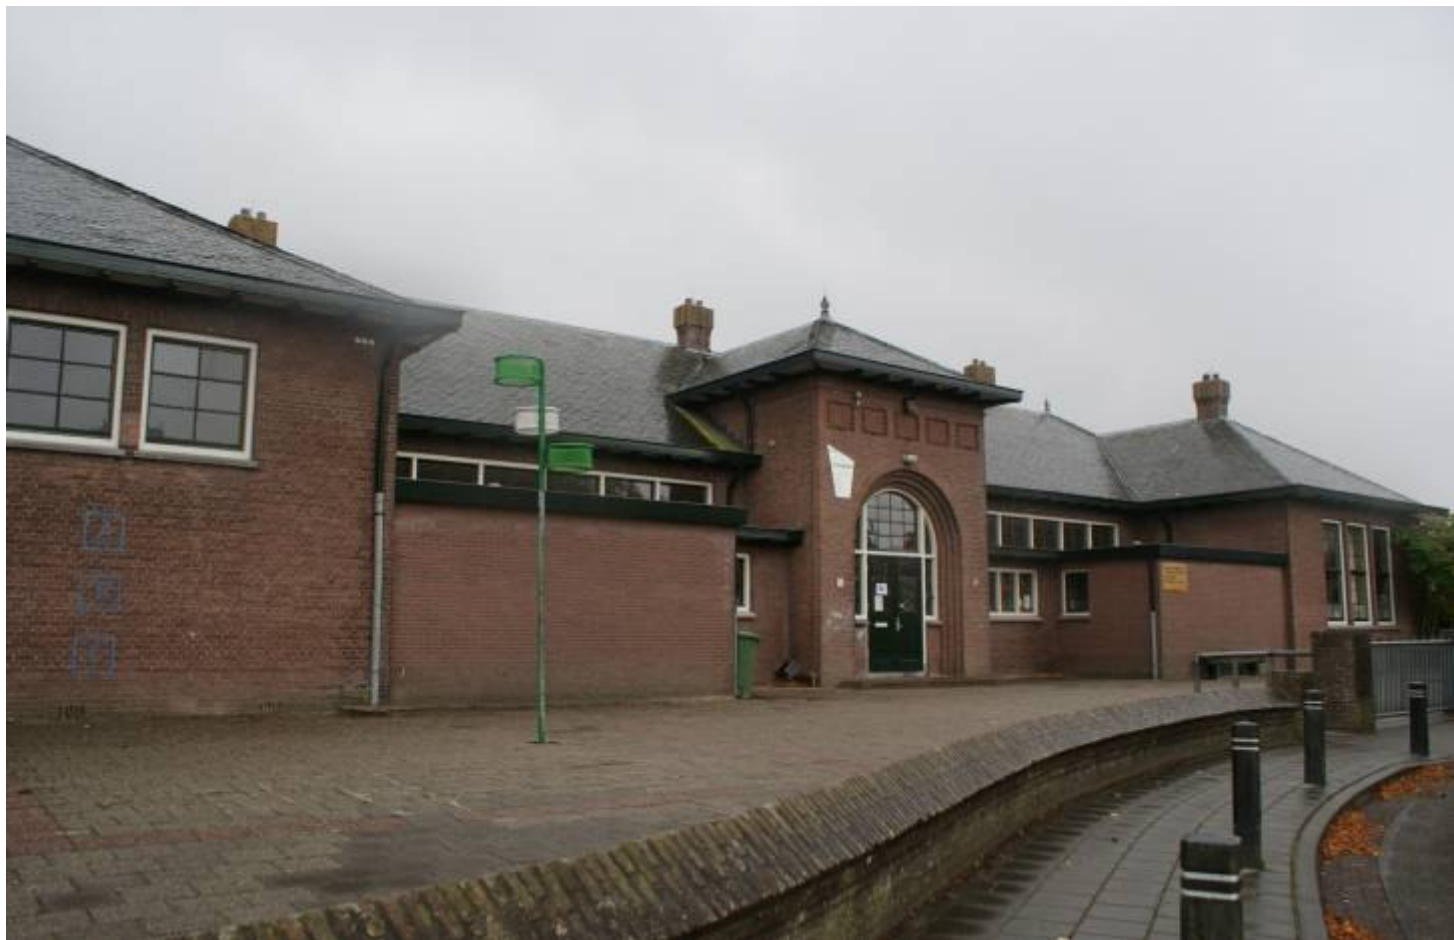
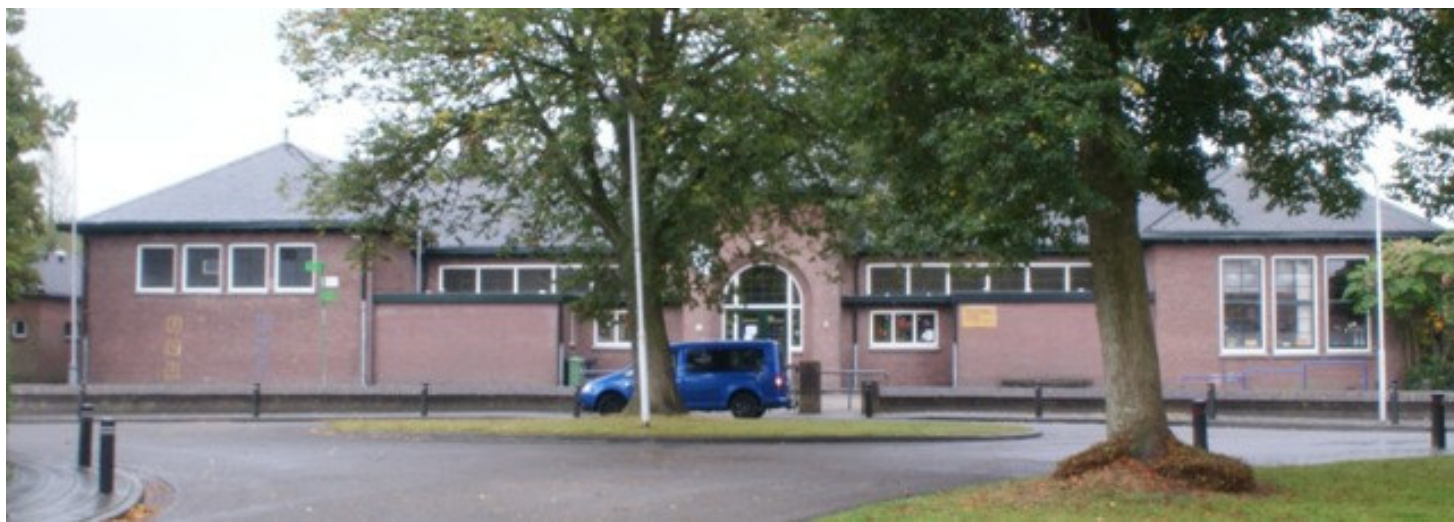
Horizontale belijning in de gevel is gecreëerd door de rollagen in het baksteen metselwerk, de gevelopeningen (lijstvensters: aaneengesloten schakeling van vensters) en de gootlijst (dakoverstek).
