VERKENNEND BODEMONDERZOEK
Twee locaties aan de Steenwijkerweg in De Blesse

Opdrachtgever:	Gorissen Ruimtelijk Advies B.V. Berkenlaan 51 9321 GT Peize
Rapportnummer:	218448/R01
Status rapport:	Definitief
Datum:	12 januari 2023
Projectomschrijving:	Verkennd bodemonderzoek Twee locaties aan de Steenwijkerweg in De Blesse
Veldwerk uitgevoerd door:	Ortageo Metingen en Controle B.V. Einsteinstraat 12a 7601 PR Almelo Tel: +31 546 53 20 74 E-mail: info@ortageo.nl
Rapport opgesteld door:	Ortageo Noordoost B.V. Asserstraat 12 9451 AC Rolde Tel: +31 546 53 20 74 E-mail: info@ortageo.nl

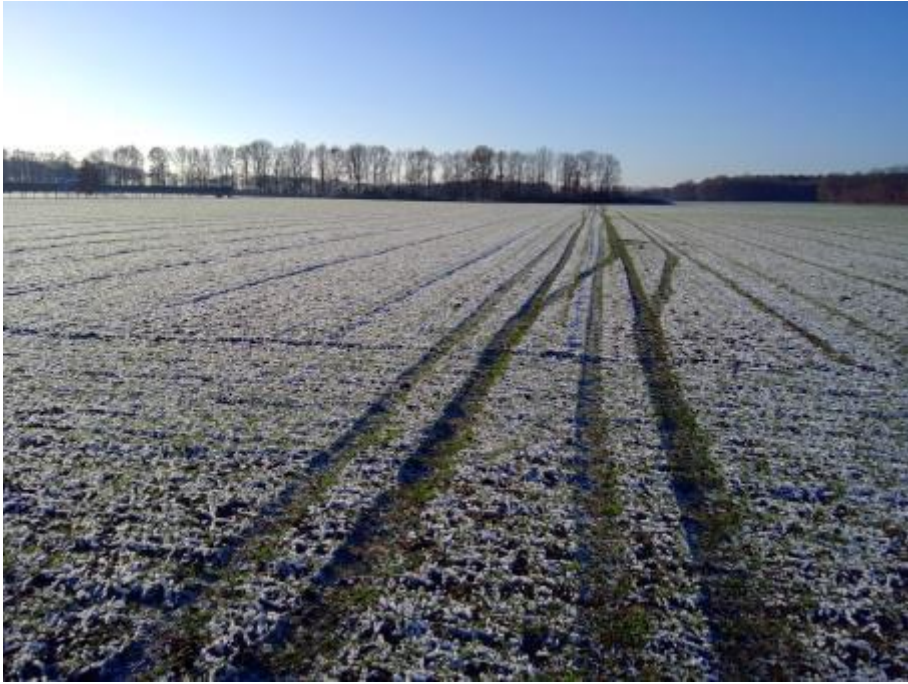
Foto 1: Overzichtsfoto. De foto kijkt uit over deellocatie B richting deellocatie A.
