Rapportage : Milieuhygiënisch vooronderzoek

Locatie : Hoofdweg 264
8475 CG Nijeholtpade

Kenmerk : 22066

Rapport: 22066 d.d. 12 maart 2022
Milieuhygiënisch vooronderzoek
Hoofdweg 264 te Nijeholtpade

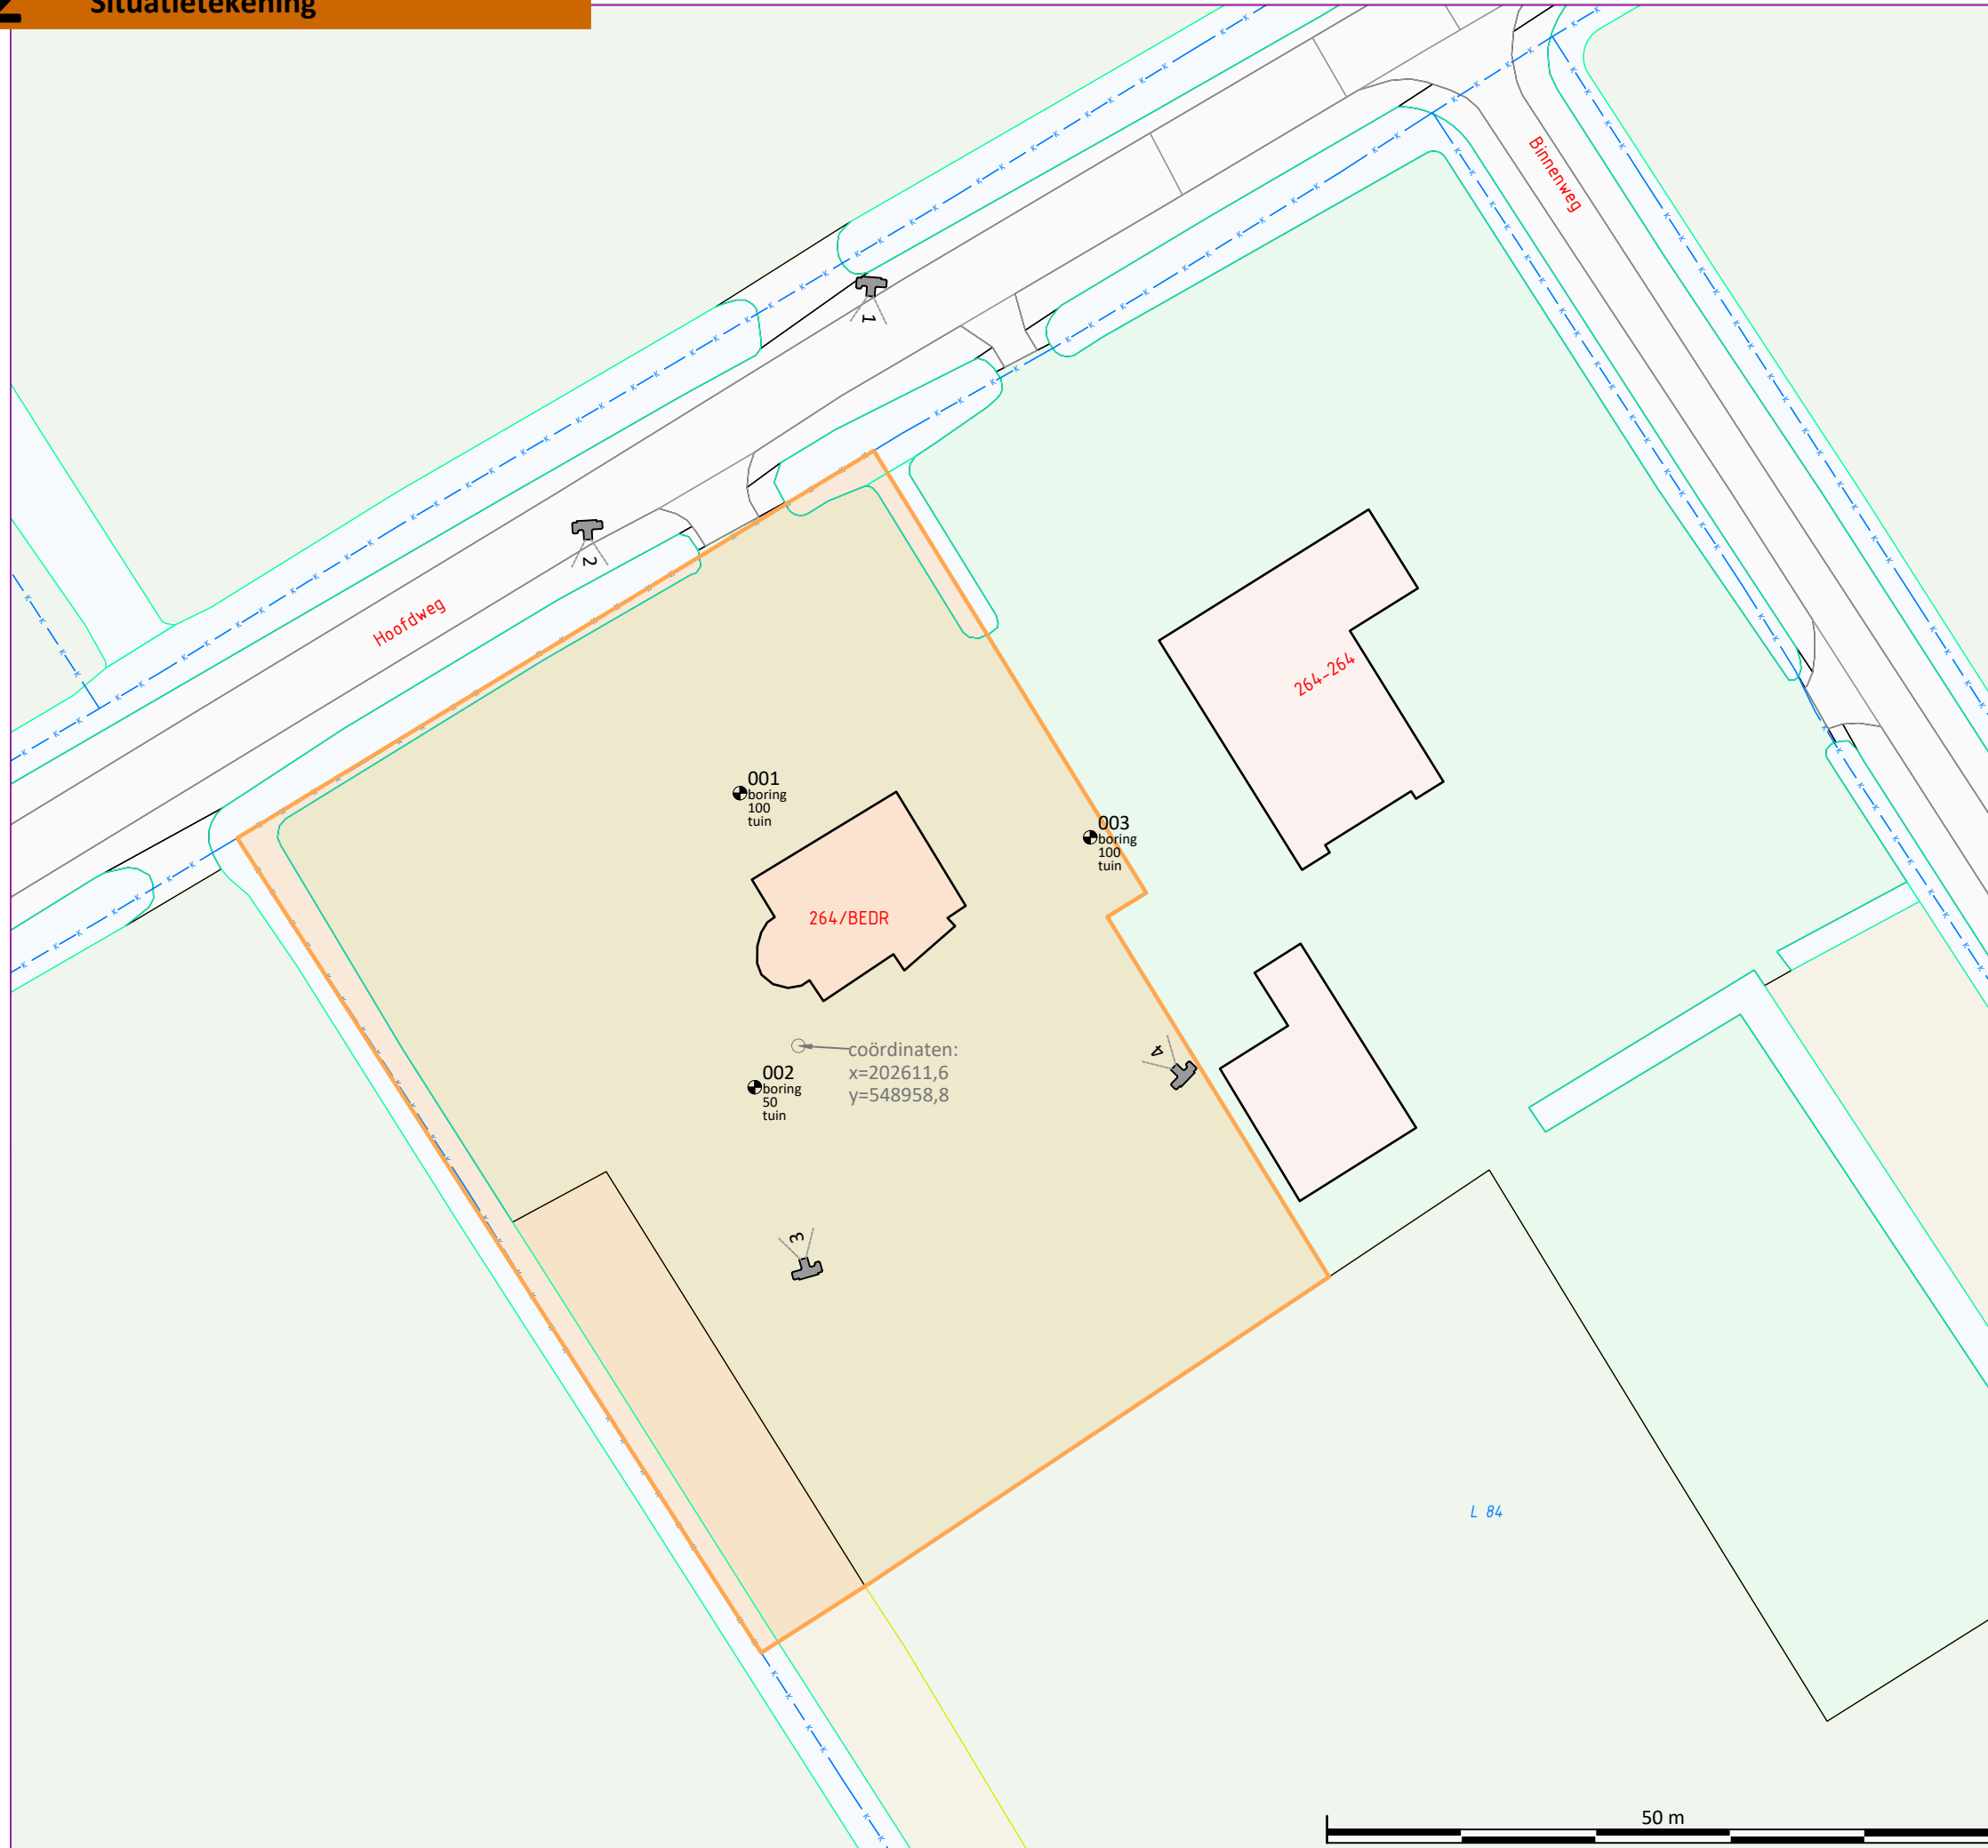
<p>TERRA bodemonderzoek bv</p>	schaal: 1 : 500	formaat: A3
	datum: 11-03-2022	getekend: HP
	projectnr.: 22066	bijl. no.: 2
project: Hoofdweg 264 Nijholtgade		
Situatietekening	tekening gebaseerd op BGT en kadastrale kaart

- onderzoekslocatie; oppervlak ±3.785 m2
- 001 boring 100 tuin meetpunt nummer
type meetpunt
diepte in cm-mv
soort maaiveld
- perceelsgrens
- # foto's, zie bijlage 6

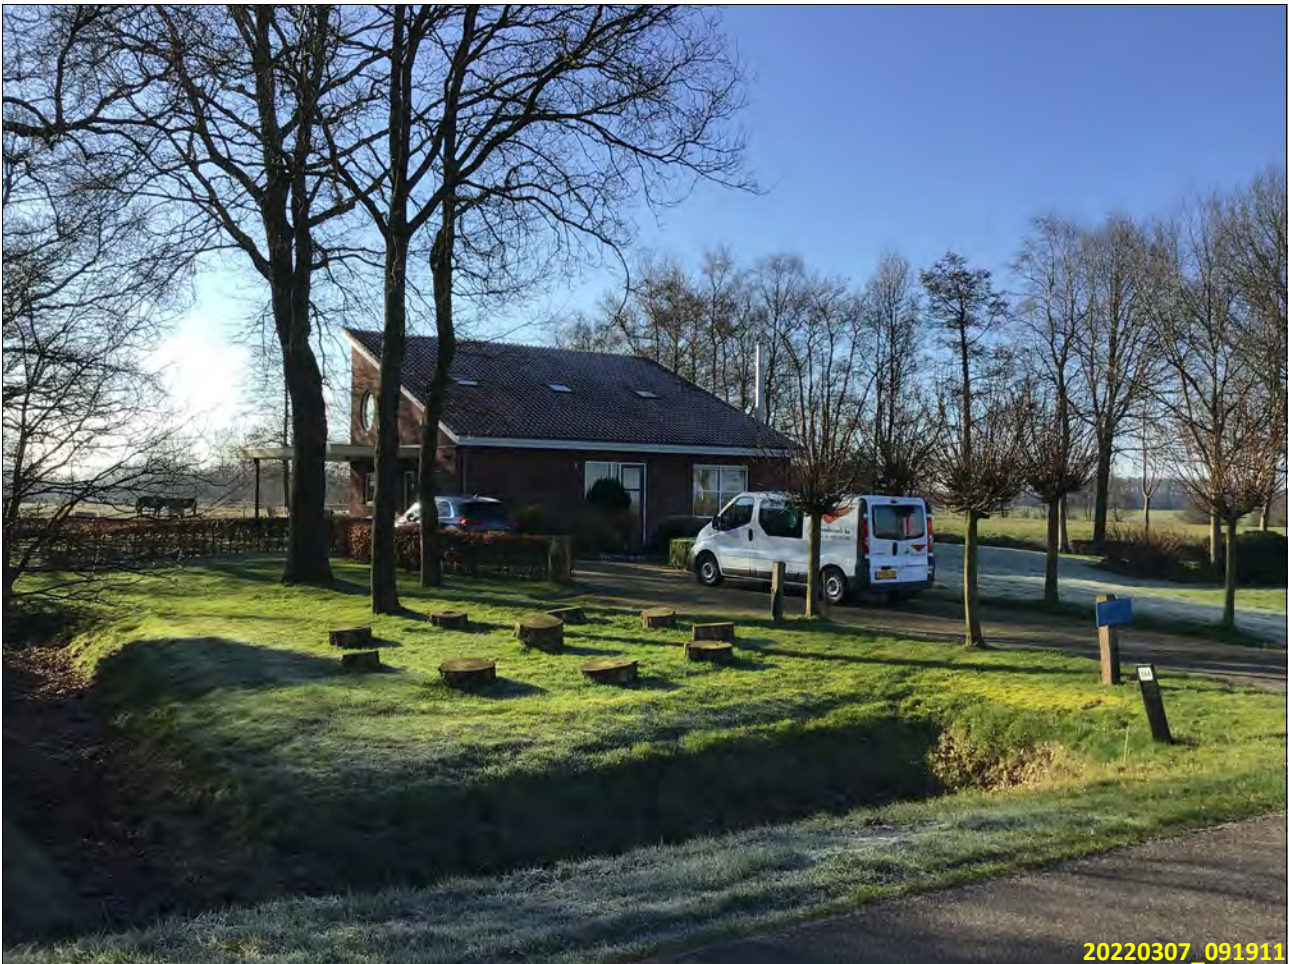
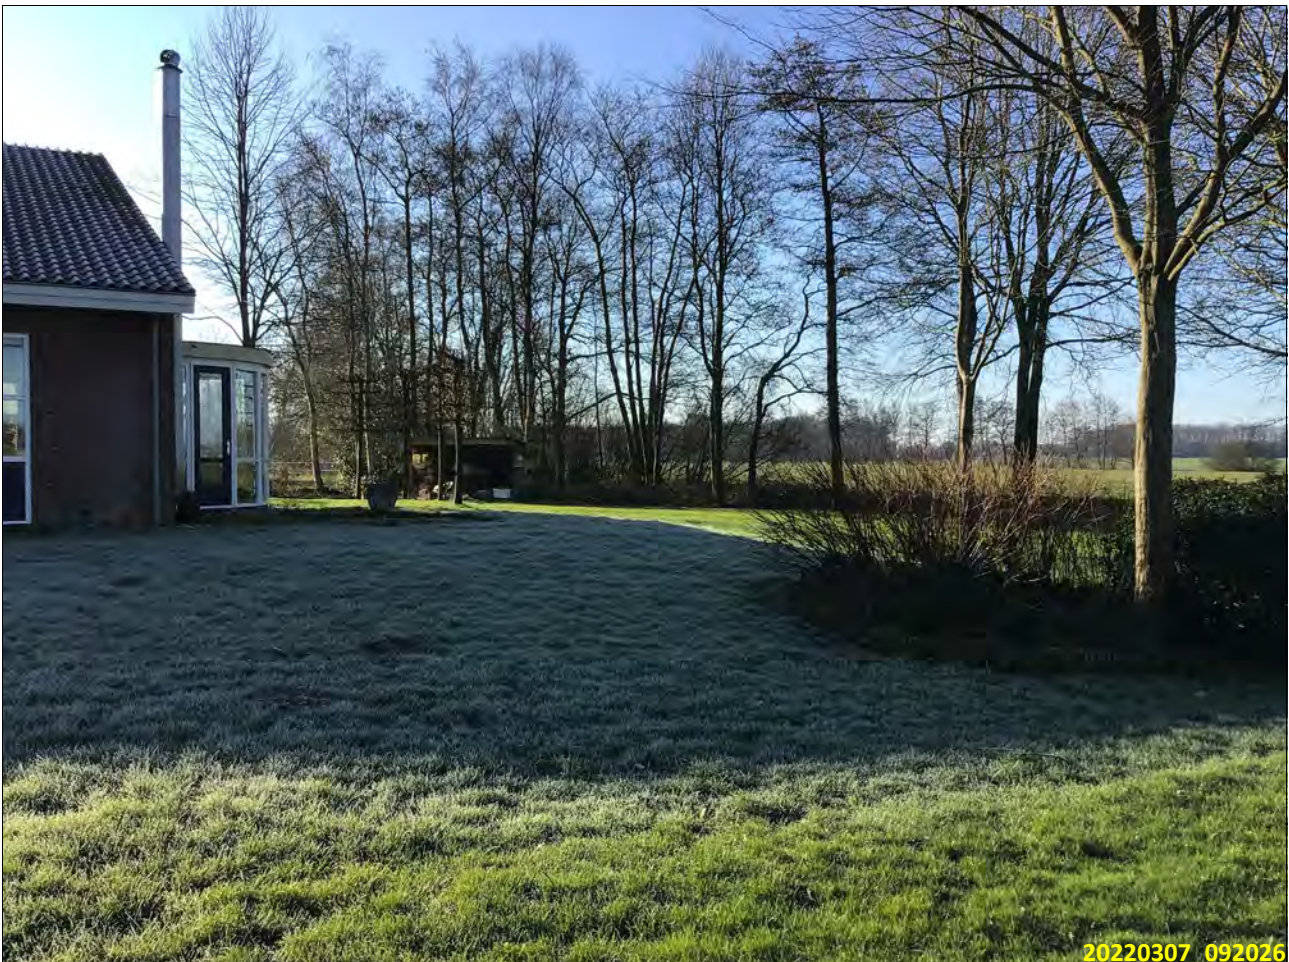
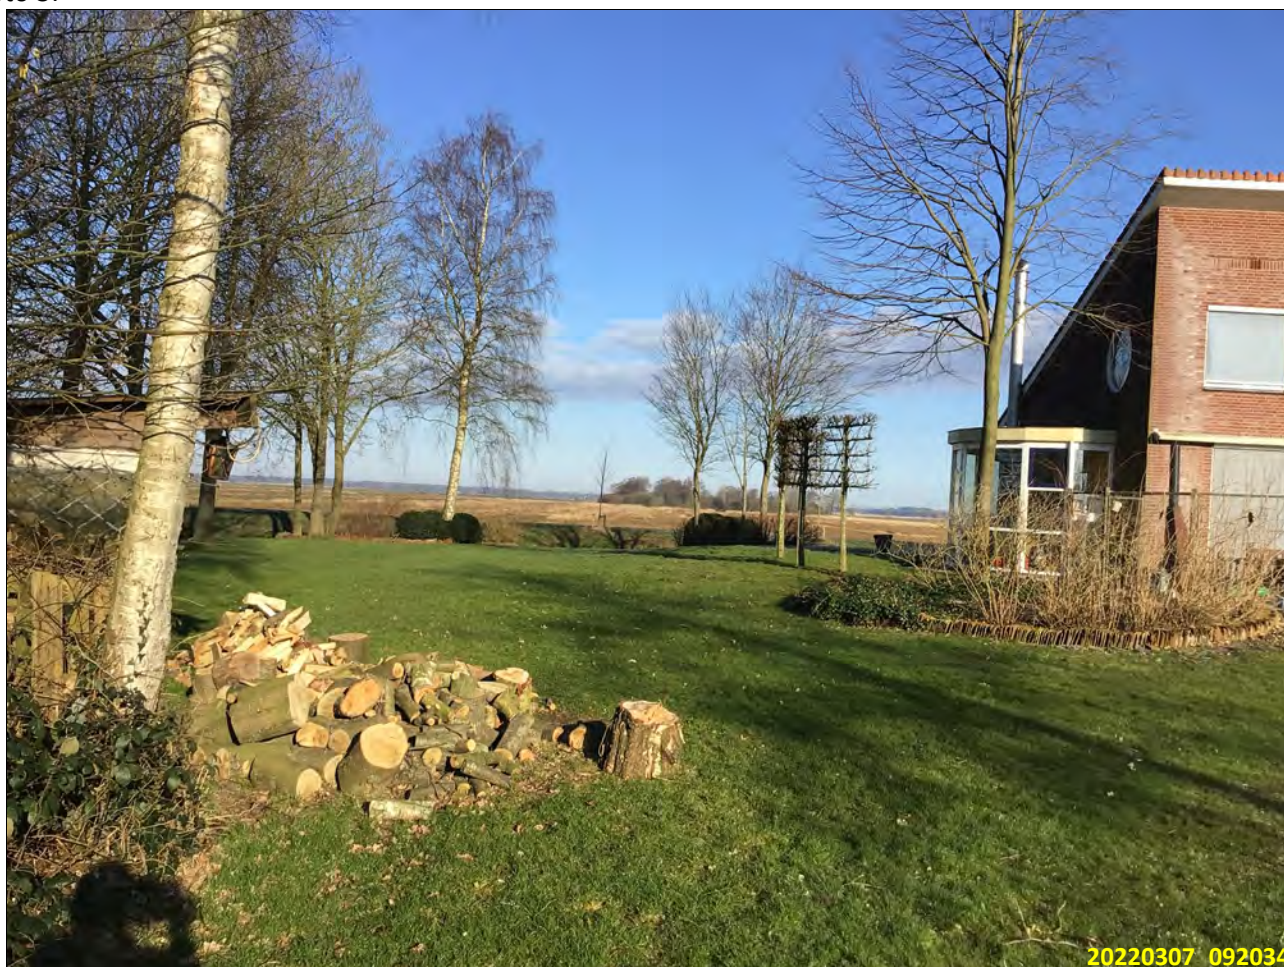
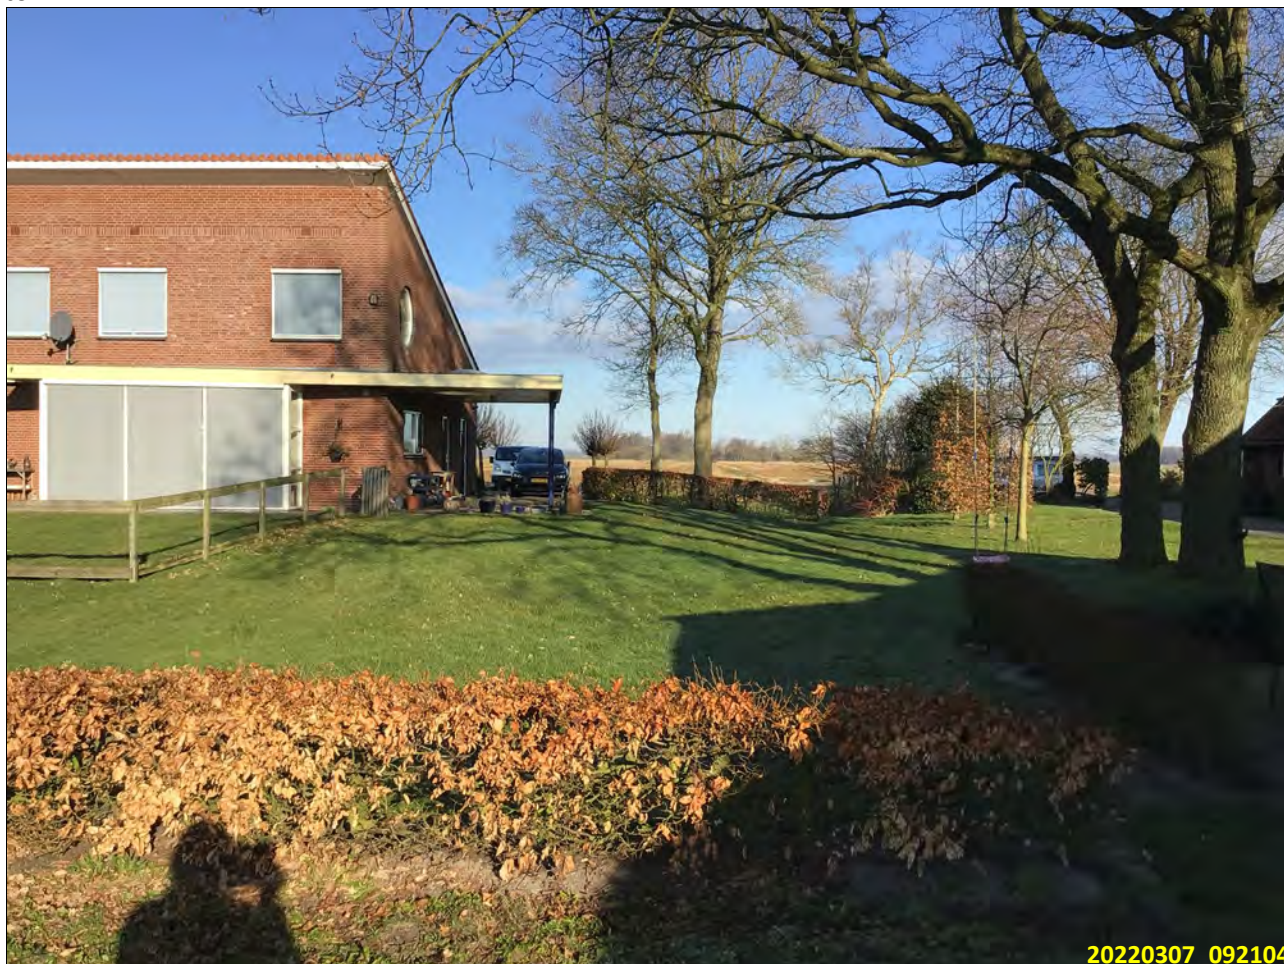
De terreininspectie en de proefboringen zijn uitgevoerd door erkend veldwerker dhr. Hans Peeters. Bij de terreininspectie zijn op het maaiveld geen (asbestverdachte) materialen of andere bijzonderheden waargenomen die kunnen duiden op de aanwezigheid van bodemverontreiniging. Rondom de woning zijn een drietal proefboringen verricht tot 0,5 à 1,0 m-mv. De ligging van de boringen is weergegeven in bijlage 2. De boorbeschrijvingen zijn opgenomen als bijlage 3. Zintuiglijk zijn geen bijzonderheden waargenomen.

Foto's van de onderzoekslocatie zijn in bijlage 6 weergegeven.
