Onderwerp: **verkennend milieukundig bodemonderzoek volgens NEN  
5740 IJkenweg nr. 28 te Noordwolde**  
Projectnummer: **15-M7311**  
Opdrachtgever: **Teken & Kalkulatie Buro Aalt Hoen**  
Datum: **16 juni 2015**

onderwerp **verkennend milieukundig bodemonderzoek IJkenweg nr. 28 te Noordwolde**  
datum 16 juni 2015  
projectnummer 15-M7311

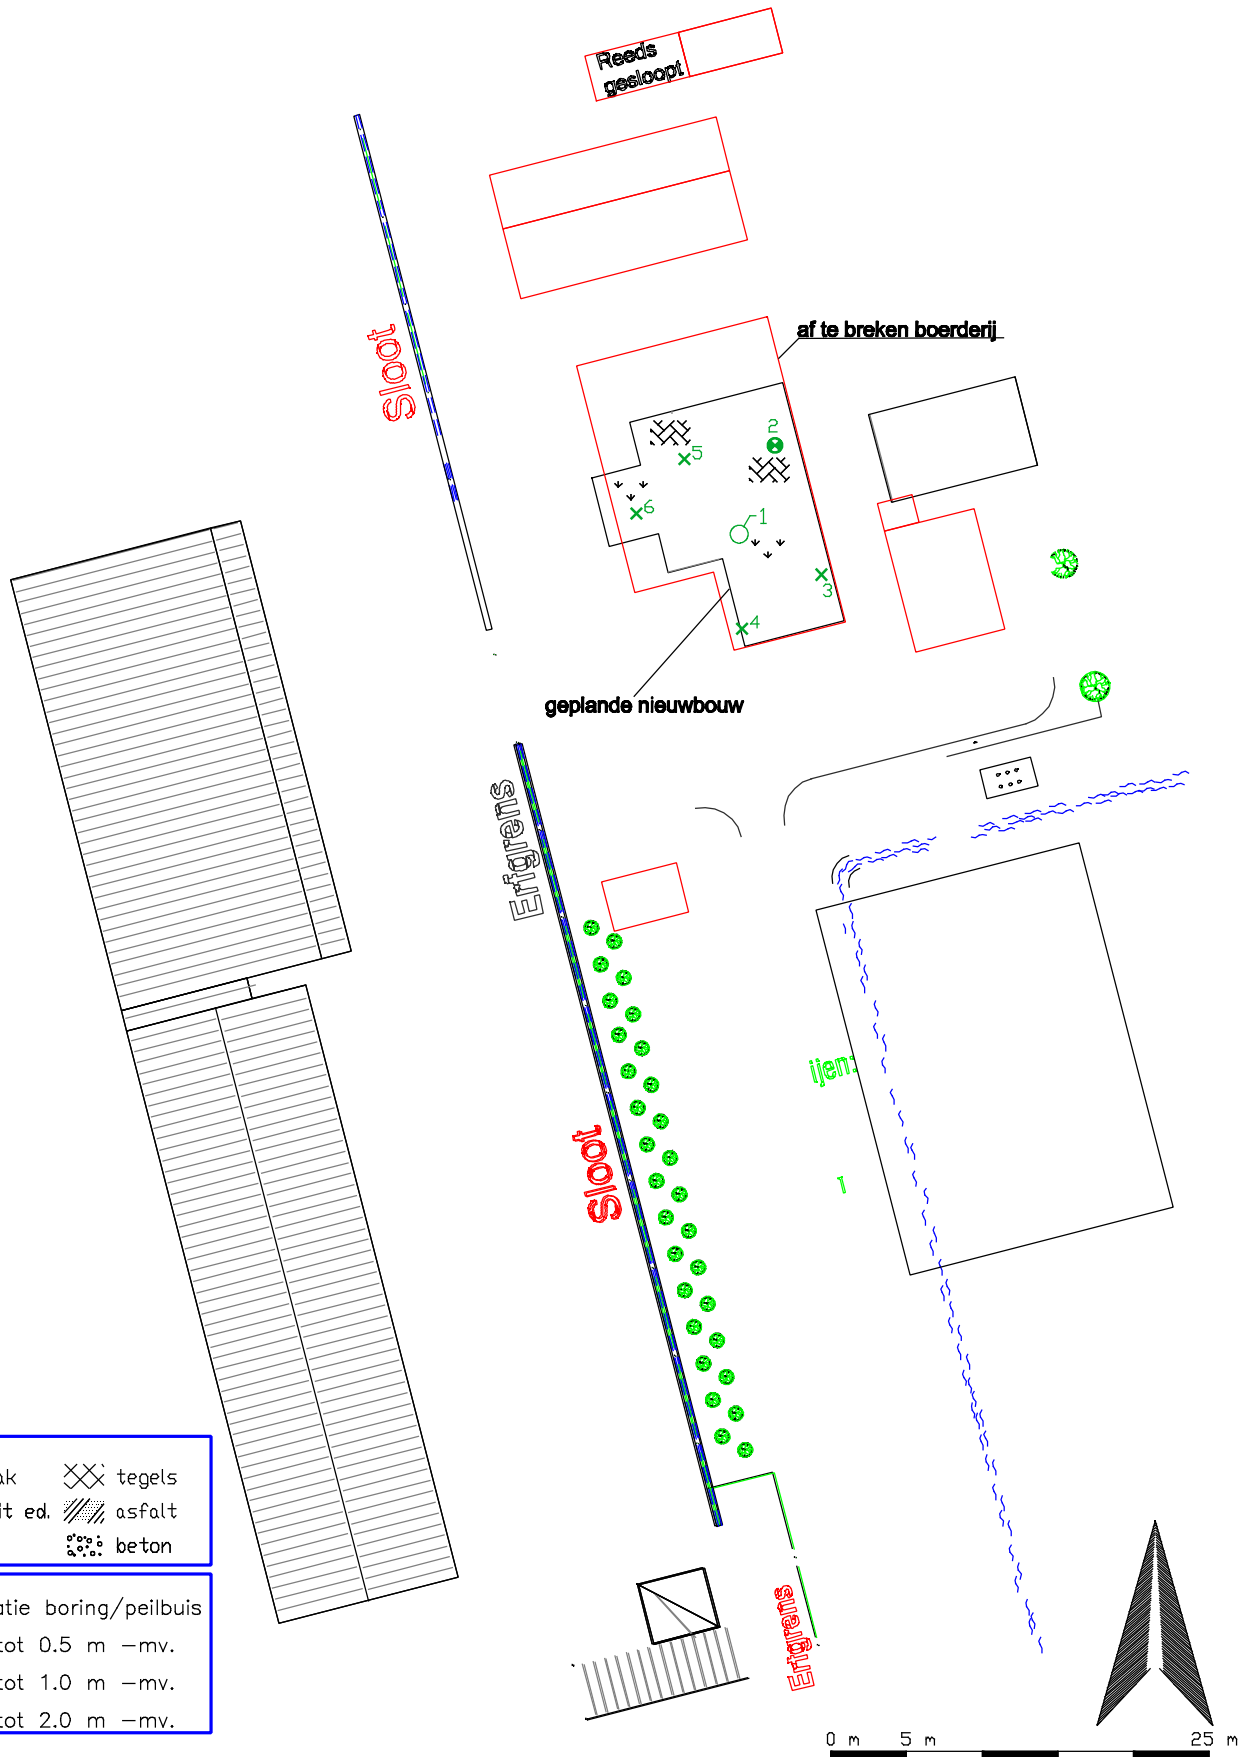
# BIJLAGE 2 ONDERZOEKSLOCATIE

Het onderhavige onderzoek, het geografisch besluitvormingsgebied, betreft het terreindeel t.p.v. de nieuw te bouwen woning (bouwblok) zoals weergegeven in bijlage 2. De onderzoekslocatie, het beoogde bouwblok, heeft een oppervlakte van ca. 175 m<sup>2</sup> (zie bijlage 2).

Het onderzoeksprogramma is ruimtelijk weergegeven in bijlage 2. In deze bijlage zijn alle geplaatste boringen geprojecteerd.

De positionering van alle boringen is weergegeven in bijlage 2.

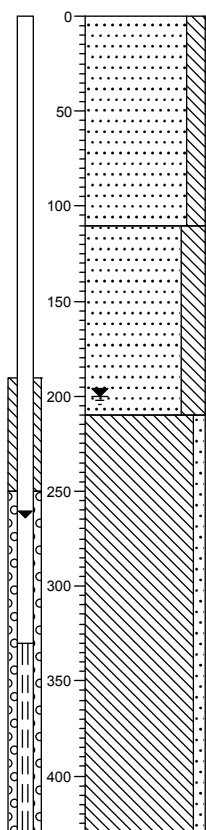
**boring 1**

0 braak  
Zand, matig fijn, matig siltig,  
donker oranjegeel, Edelmanboor

-110  
Zand, matig fijn, sterk siltig,  
donkerbruin, Edelmanboor

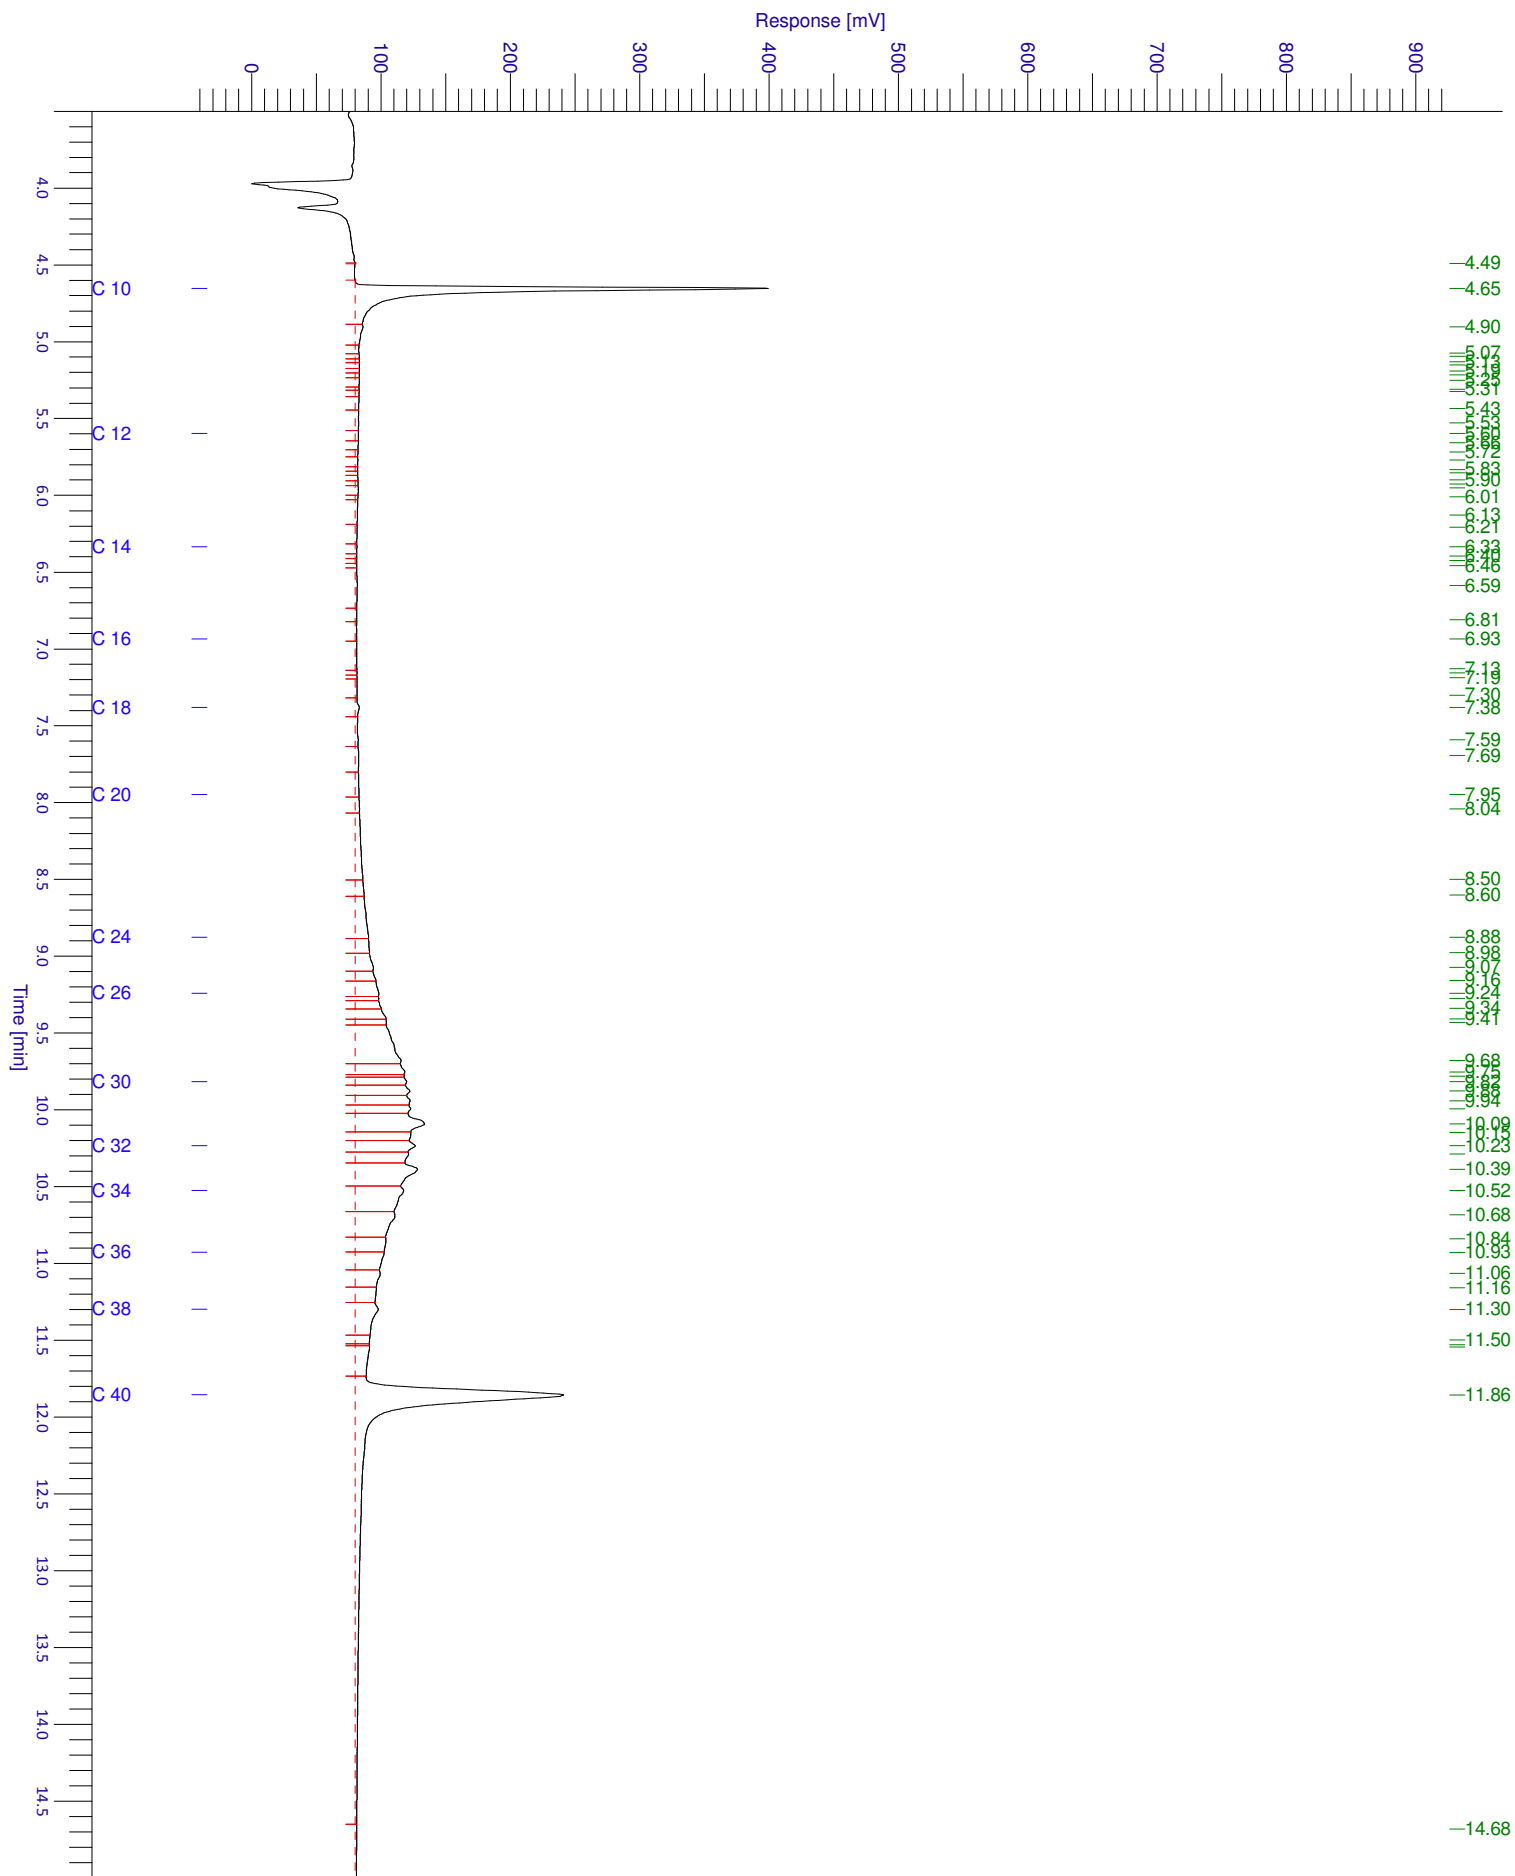
Chromatogram

Sample Name : 1537418001      Sample #: 001      Page 1 of 1  
FileName : \\NLOT025\data\Glc\IS-GC34\2015-05\mo-34-0518-188-20150526-093532.raw  
Date : 26-05-2015 09:35:37  
Method : Min olie PE      Time of Injection: 23-05-2015 12:56:58  
Start Time : 3.50 min      End Time : 15.00 min      Low Point : -46.31 mV      High Point : 926.22 mV  
Scale Factor: 1.0      Plot Offset: -46.31 mV      Plot Scale: 972.5 mV

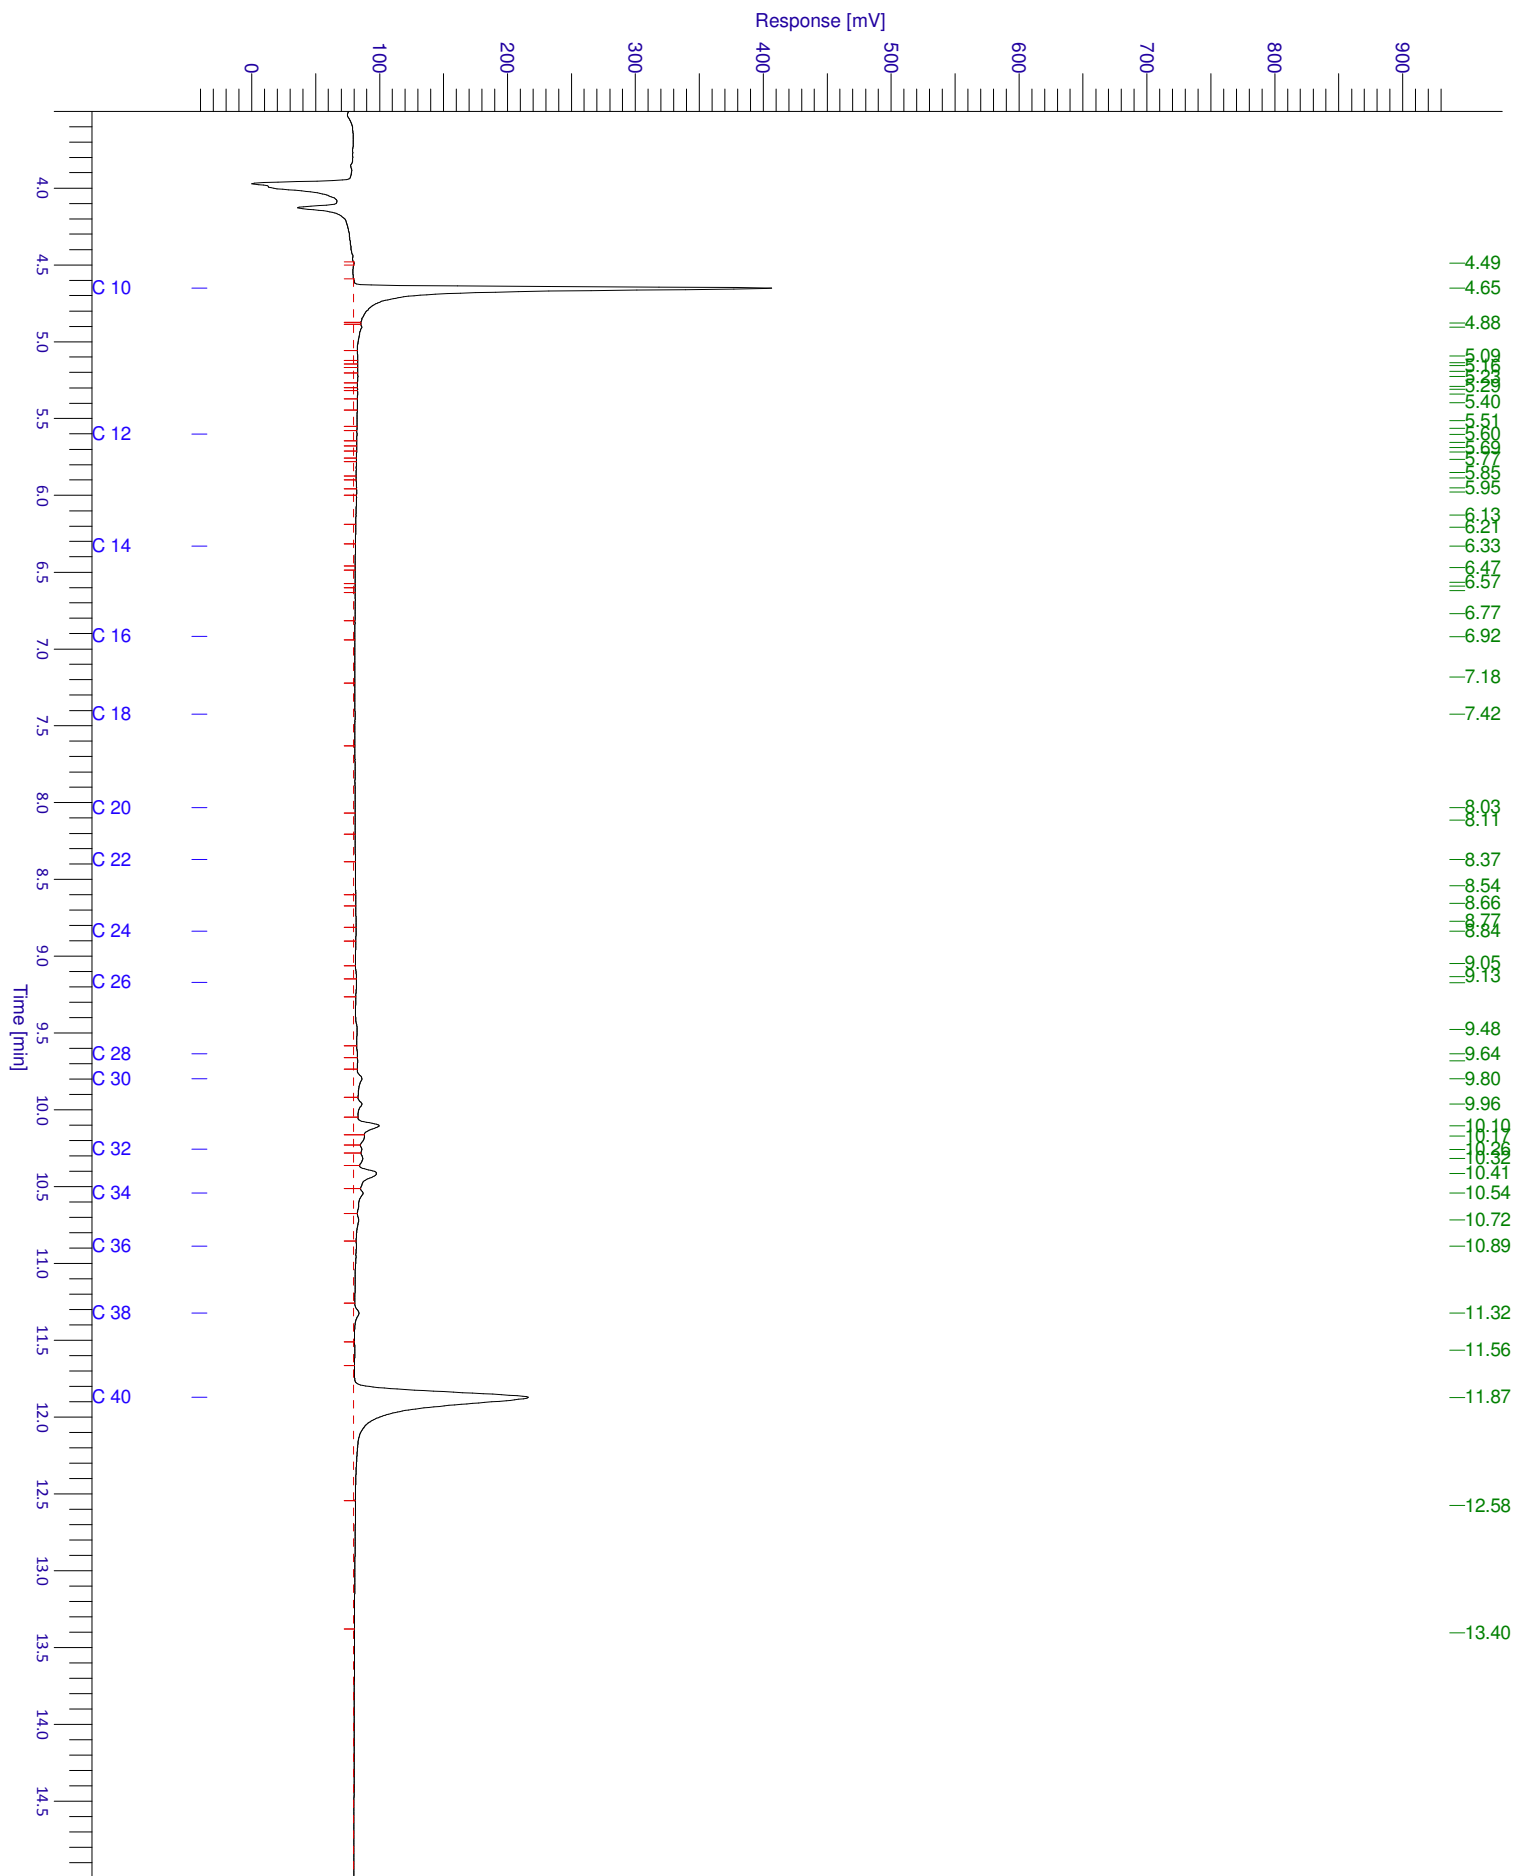
Sample Name : 1537418002      Sample #: 001      Page 1 of 1  
FileName : \\NLOT025\data\Glc\IS-GC34\2015-05\mo-34-0518-189-20150526-093544.raw  
Date : 26-05-2015 09:35:48  
Method : Min olie PE      Time of Injection: 23-05-2015 13:21:13  
Start Time : 3.50 min      End Time : 15.00 min      Low Point : -46.84 mV      High Point : 936.71 mV  
Scale Factor: 1.0      Plot Offset: -46.84 mV      Plot Scale: 983.5 mV

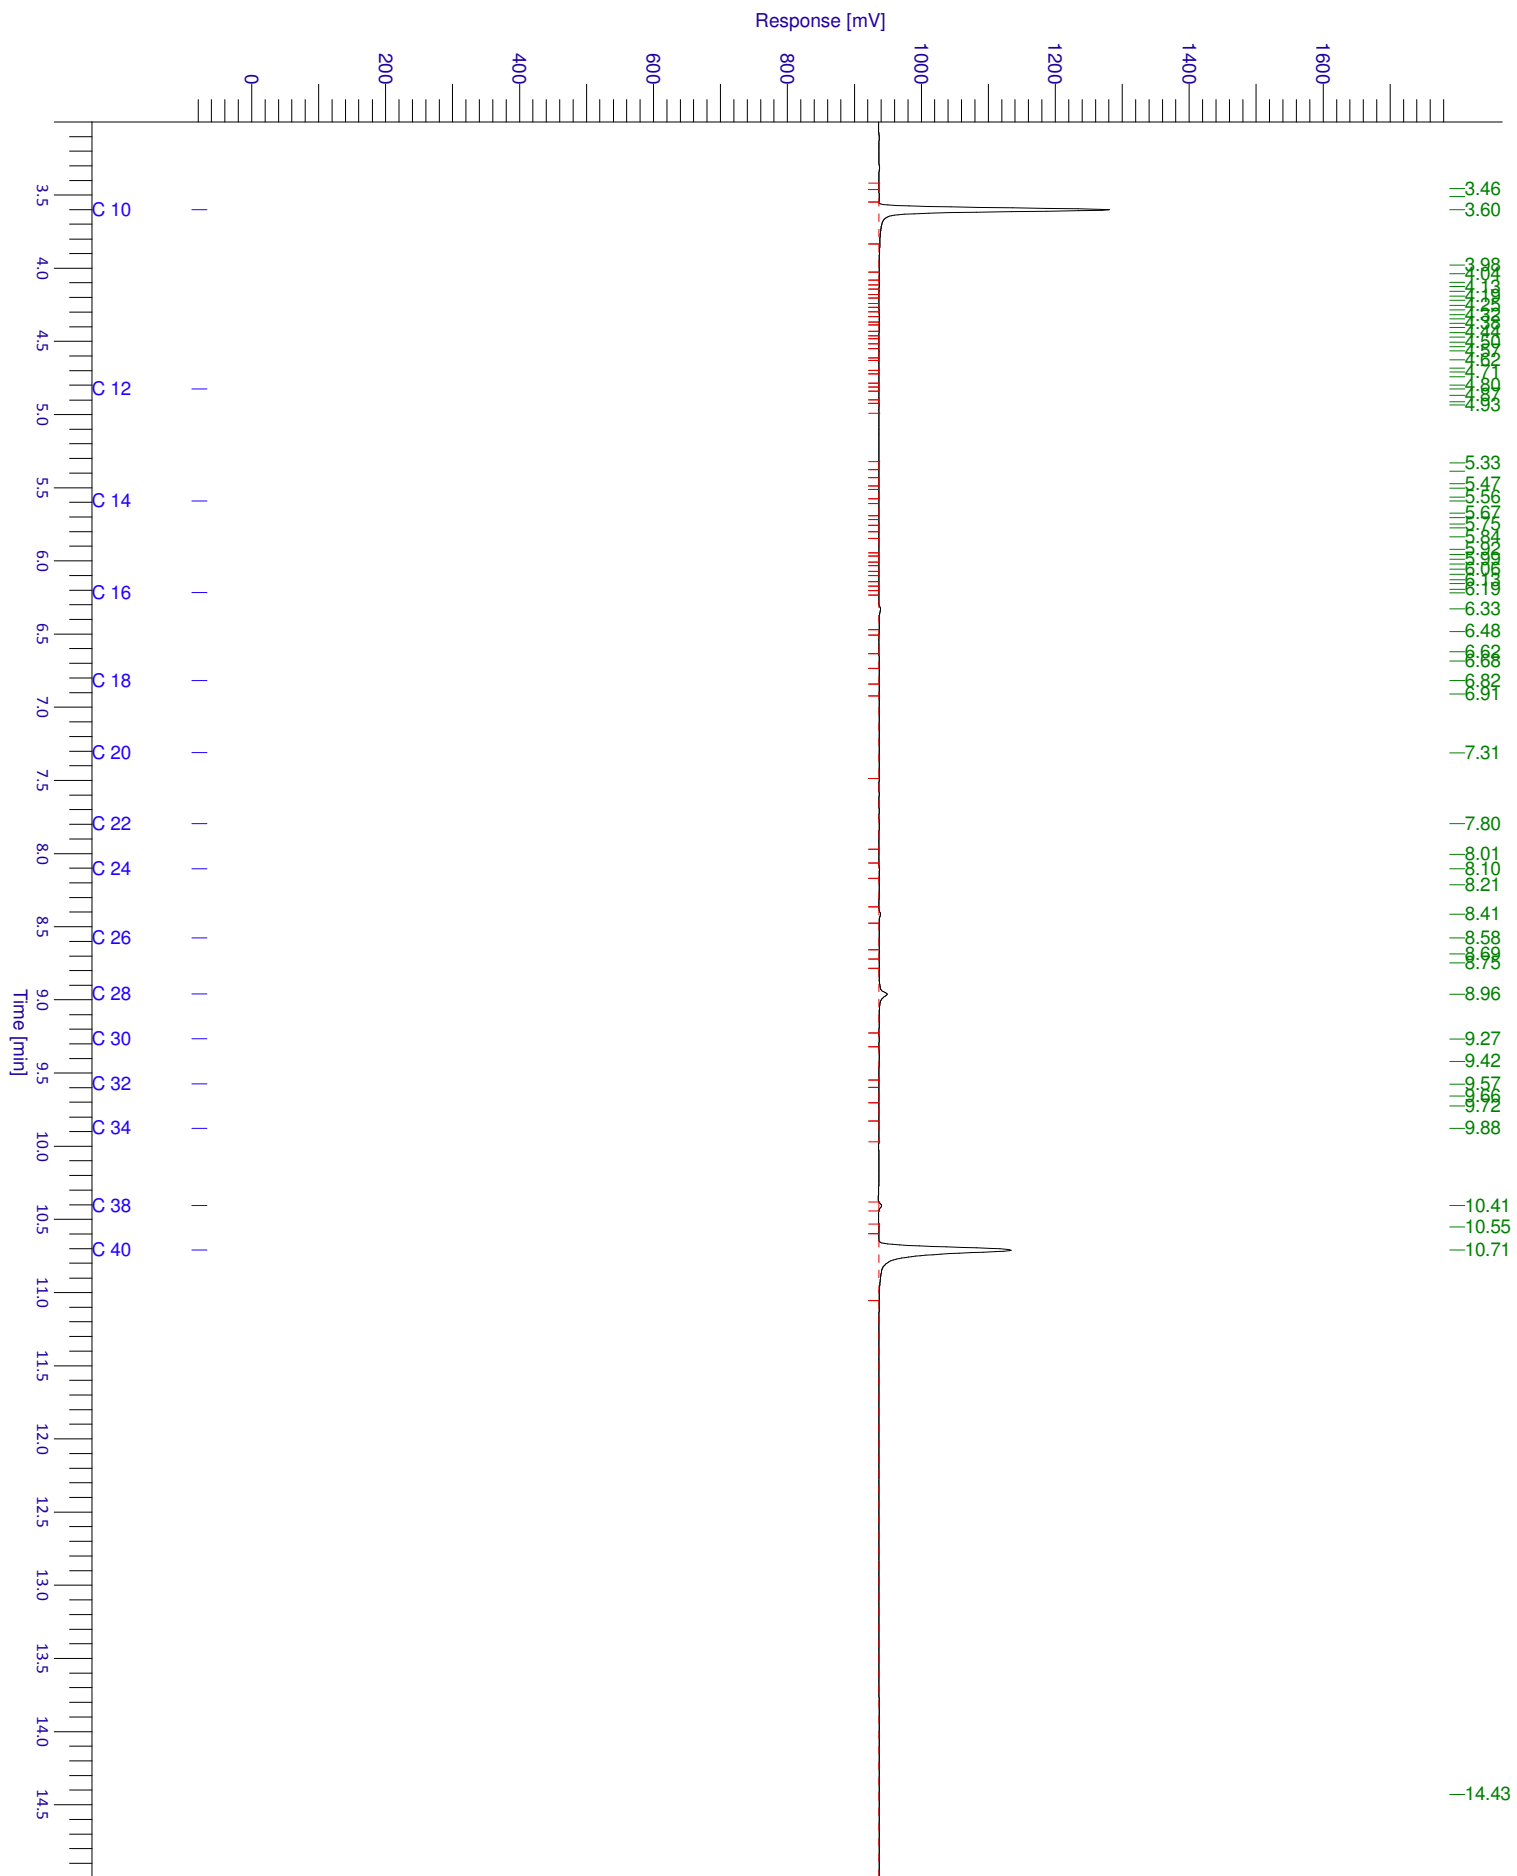
Sample Name : 1538194001      Sample #: 001      Page 1 of 1  
FileName : \\NLOT025\data\Glc\IS-GC14\2015-06\mo-14-0601-157-20150608-124223.raw  
Date : 08-06-2015 12:42:28  
Method : Min olie PE      Time of Injection: 05-06-2015 03:12:44  
Start Time : 3.00 min      End Time : 15.00 min      Low Point : -89.45 mV      High Point : 1788.92 mV  
Scale Factor: 1.0      Plot Offset: -89.45 mV      Plot Scale: 1878.4 mV
