**Verkendend bodemonderzoek Veemarkterrein
te Assen - deelgebied 2 Veemarkterrein Zuid**

projectnummer 407000
Definitief revisie 02
15 februari 2017

ing. E. Zijlstra-Bosman
ing. G. ten Have

Gemeente Assen
Postbus 30018
9400 RA ASSEN

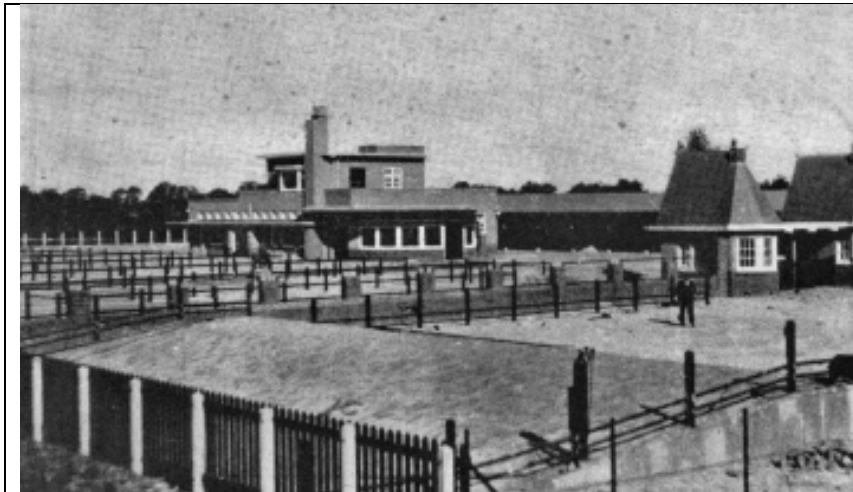
Fotonummer: Ag06680
Tussen 1945-1948
Ingang veemarktterrein aan de
Rolderstraat en café Marktzicht
(later Rolderstraat 103b/Van
Riebeeckstraat 1 en 5)

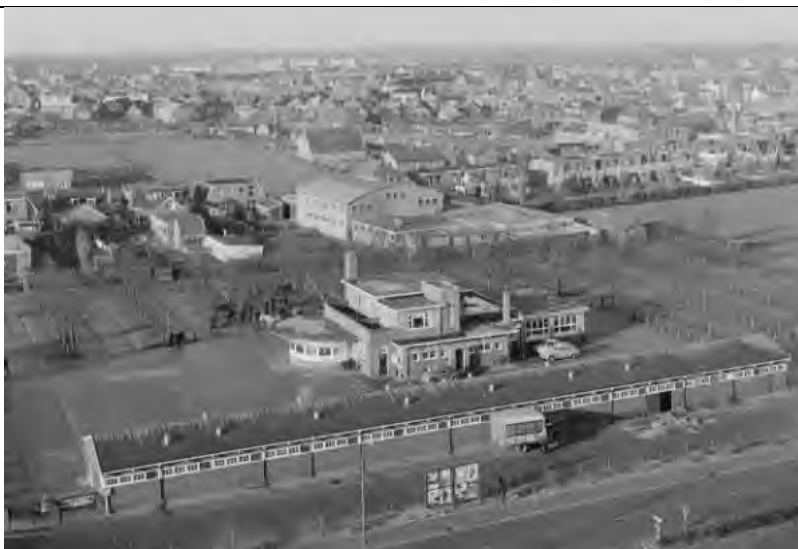
Fotonummer Ag1012722, 1960
Op voorgrond veemarktterrein met
café Marktzicht gezien vanaf oude
watertoren

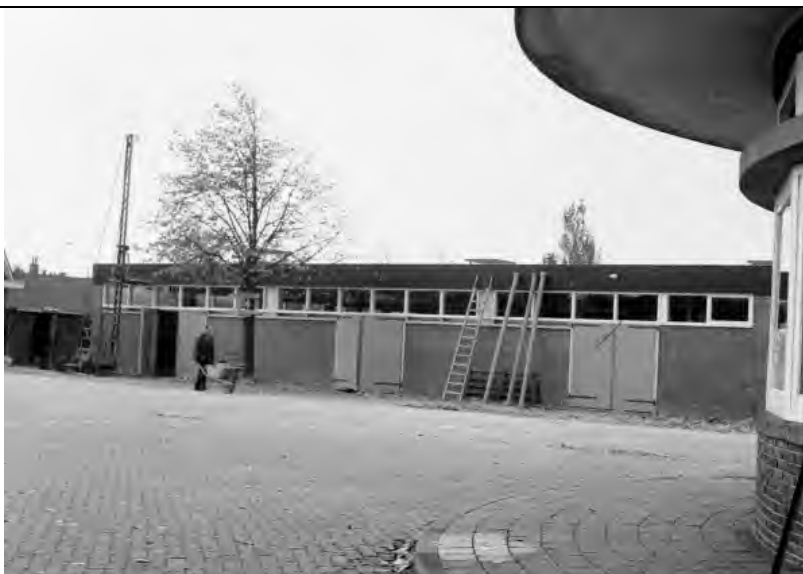
Foto nummer: Ag1020348
Tussen 1960-1965
Oude stallen op het
veemarktterrein en café Marktzicht

Op het terrein bevindt zich café Marktzicht (het Drentse antwoord op de Amsterdamse School, architect J. Jansen van Galen). Dit café is in 1934-1935 gebouwd en werd gebruikt als marktgebouw en zalencentrum. Tegenwoordig is het gebouw in gebruik als restaurant. Direct naast het café Marktzicht (oostelijk) waren gebouwen aanwezig welke in gebruik waren als stallen. In de huidige situatie zijn deze niet meer aanwezig. Op de luchtfoto van 1978 zijn de stallen nog aanwezig. Het terrein was verhard met klinkers.

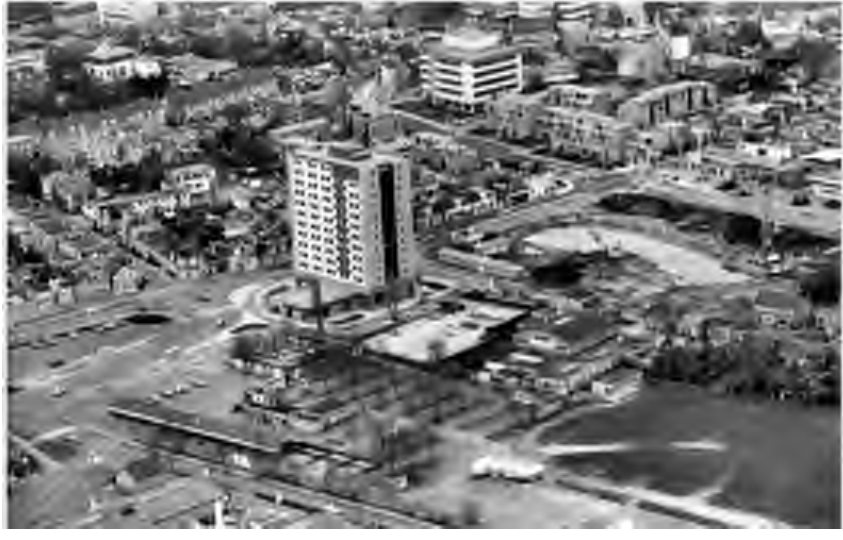
<p>Fotonummer Ag01476, 29 maart 1978 Centrum van Assen vanuit de lucht. Rechts van de flat ligt het bouwterrein waar Anholt wordt gerealiseerd. Op de voorgrond het veemarktterrein en café Marktzicht.</p>

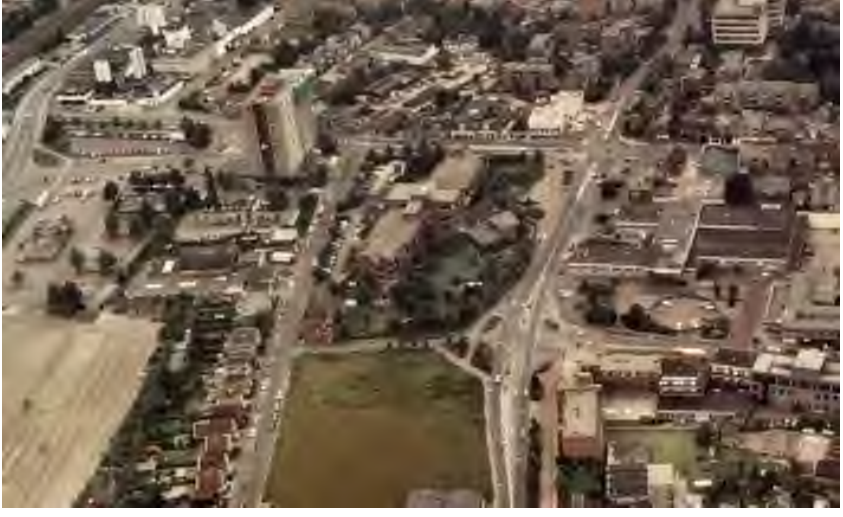
<p>Fotonummer Ag 01478, 31 juli 1993 Centrum Assen vanuit de lucht. De Abel Tasmanflat en het veemarktterrein</p>

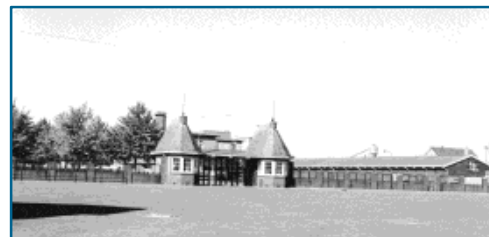
Figuur 2.1a: Foto toegangspoort Veemarktterrein (bron Beeldbank Drents Archief)

Het Veemarktterrein was aan de zuidzijde ommuurd en via een toegangspoort bereikbaar (zie figuur 2.1a).

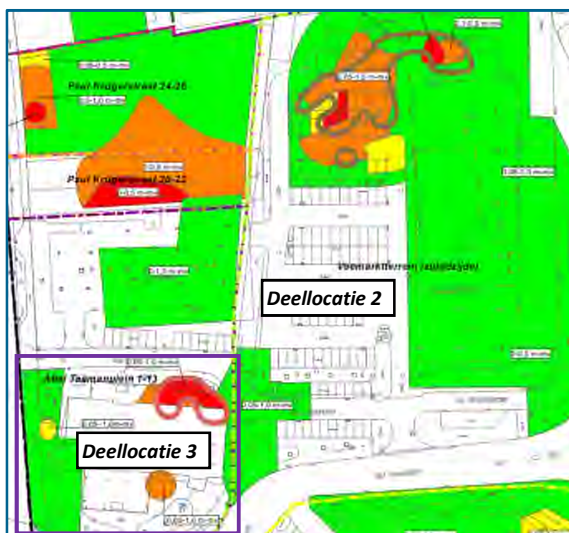
Figuur 2.13: Onderzochte bovengrond

Uit de figuren 2.13 en 2.14 komen enkele locaties voor waar verhoogde gehalten verontreinigende stoffen voorkomen, die met name in het gebied langs de westzijde van het Veemarktterrein zijn te relateren aan de voormalige bebouwing (woningen en bedrijfspanden/supermarkt) en bedrijfsactiviteiten (ondergrondse tanks en tankstation bij supermarkt).

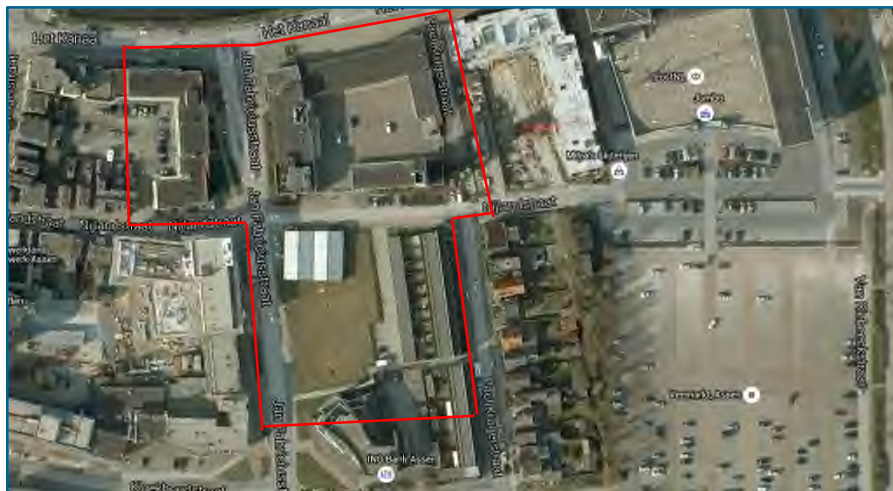
Figuur 2.16: Voormalig bedrijventerrein noordwestzijde (Paul Krugerstraat/Nijlandstraat) (bron GoogleMaps)

Ter plaatse van het voormalige Stork-, Mustang- en Veldzichtterrein (zie figuur 2.16) zijn diverse bodemonderzoeken uitgevoerd waarbij verontreinigingen zijn aangetoond. Ten behoeve van de herontwikkeling zijn saneringsmaatregelen getroffen. Er zijn restverontreinigingen achtergebleven, met name in het grondwater. Vanaf deze locaties is een grondwaterverontreiniging met chloorkoolwaterstoffen aanwezig, waarvan de pluim zich uitstrekt tot op het Veemarkterrein (zie figuur 2.17). In dit figuur is ook een grondwaterpluim aangegeven op het zuidoostelijk deel van het Veemarkterrein.

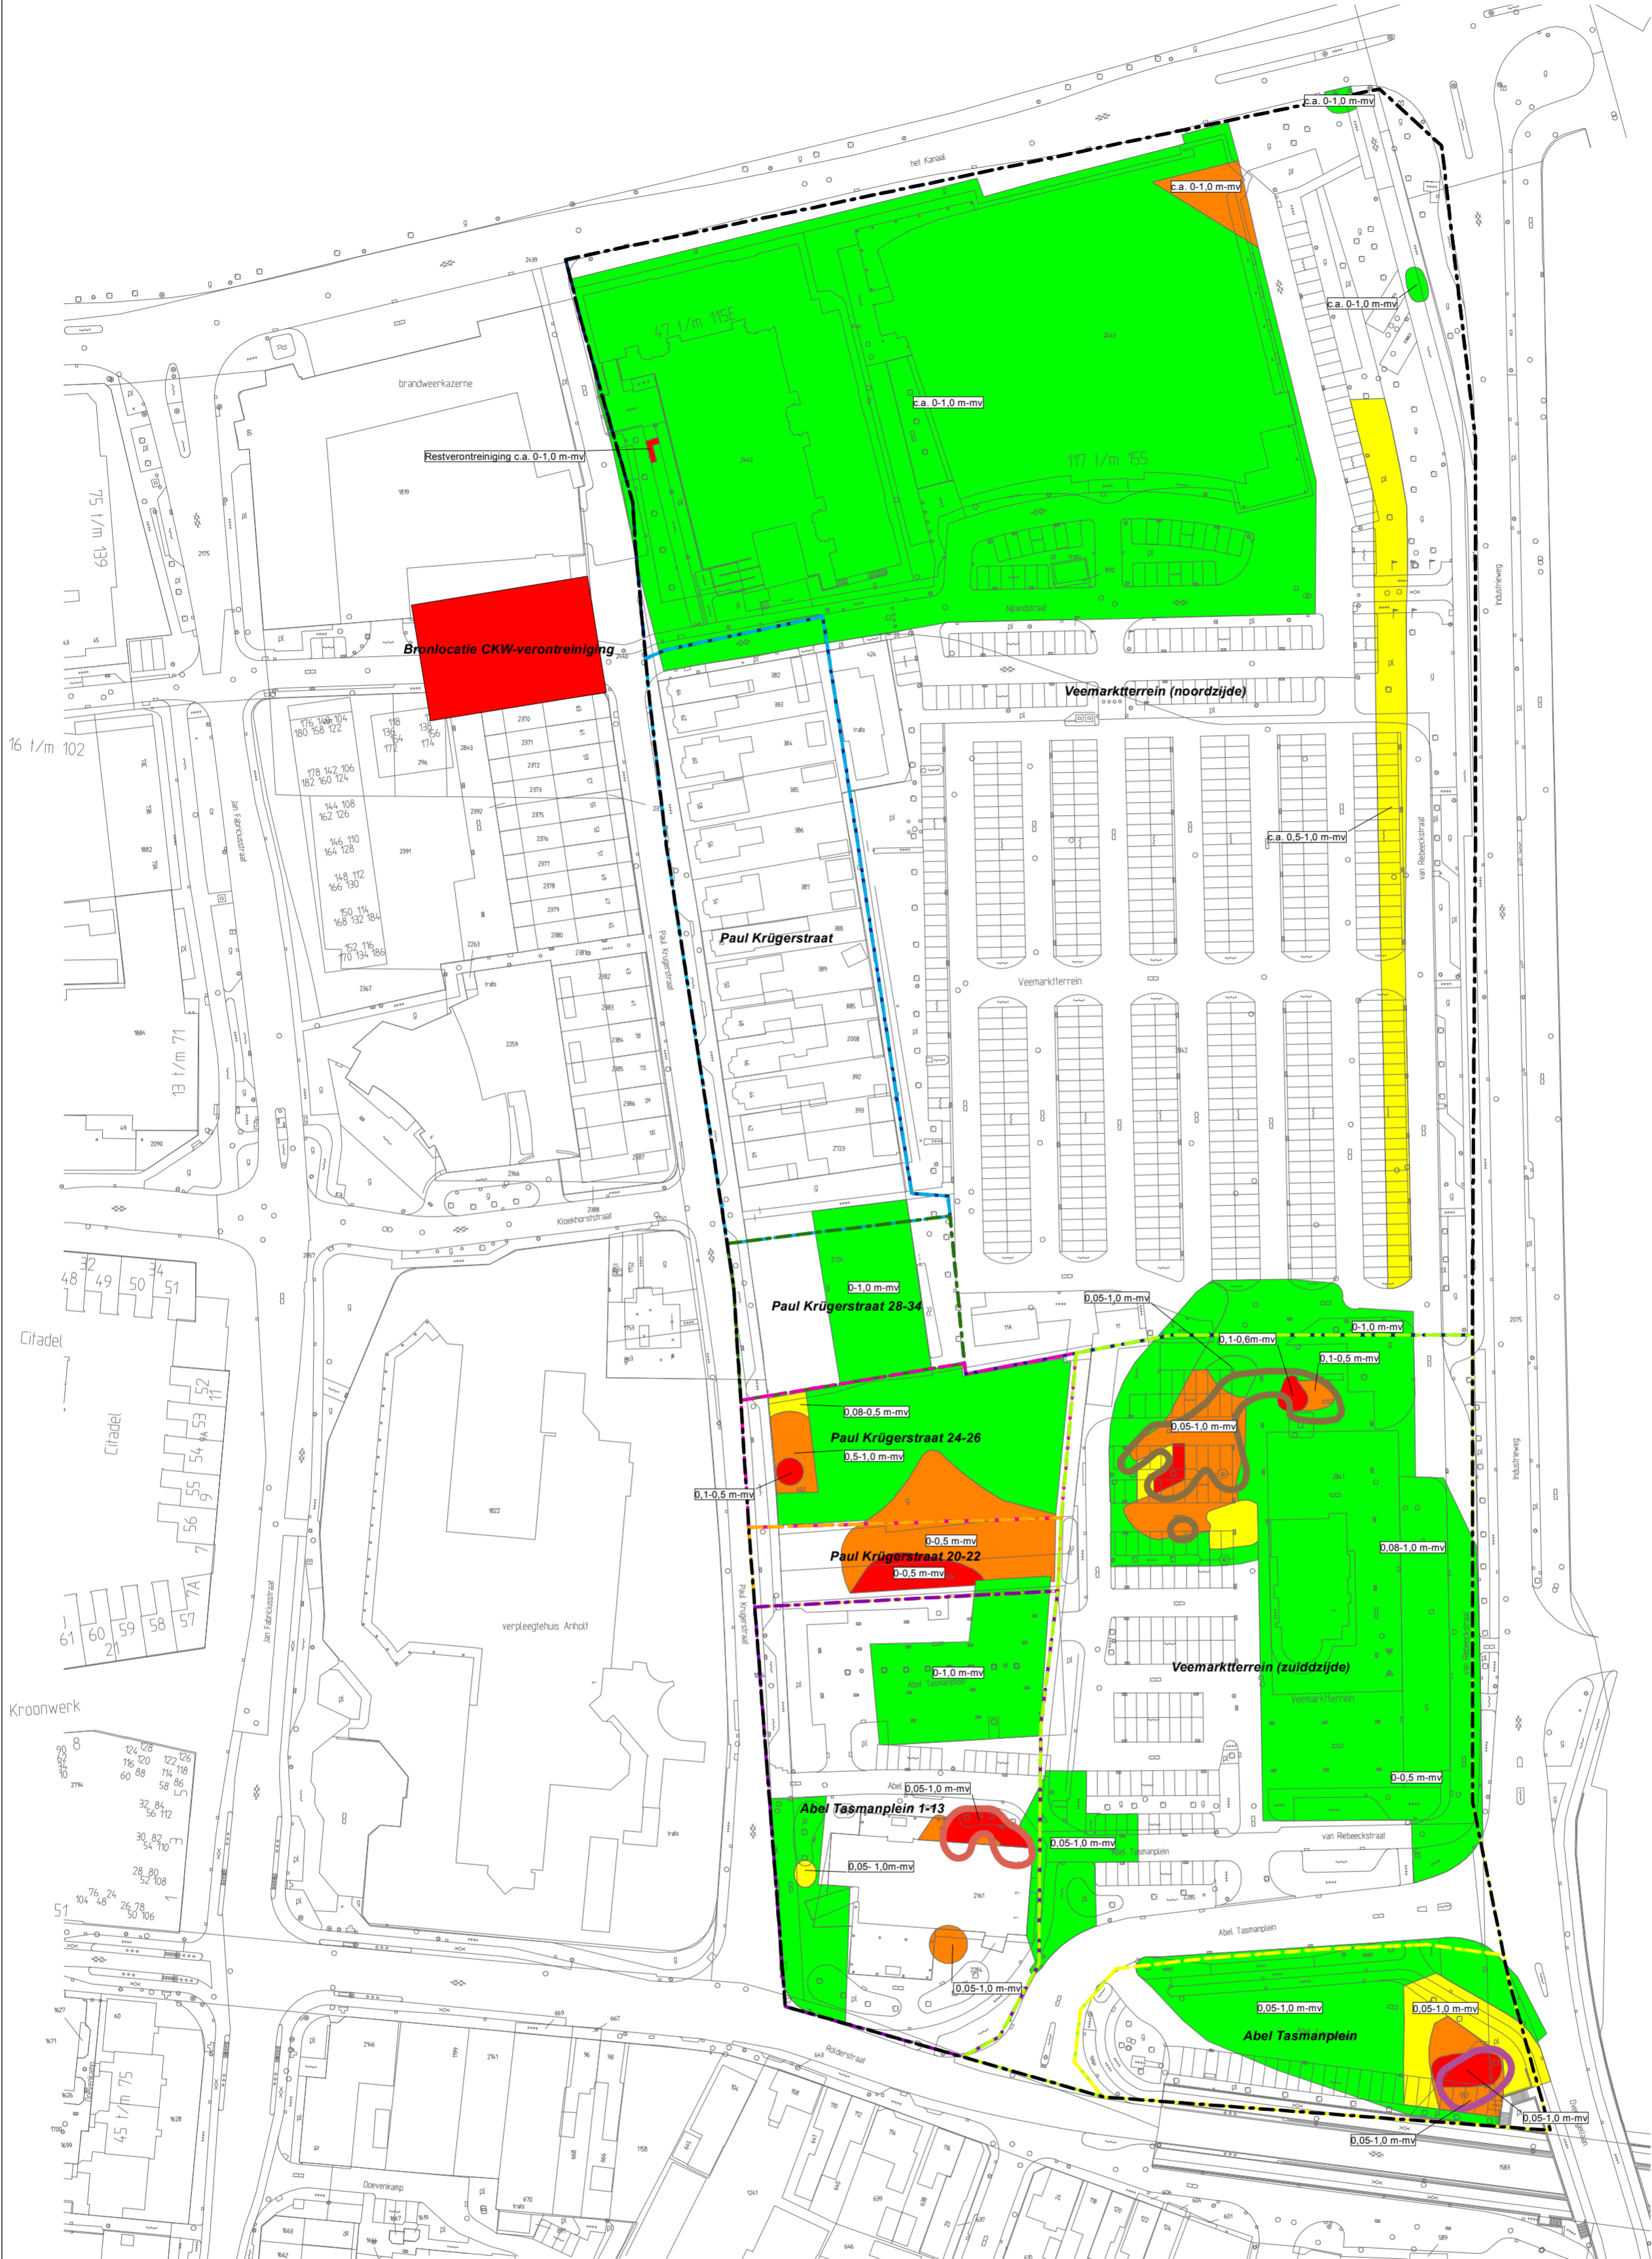
- 2010 Beschikking ernstig, geen spoedige sanering afgegeven door de provincie Drenthe op de locatie Veemarktterrein Zuidzijde, Van Riebeeckstraat 5 te Assen. Datum beschikking: 23 juli 2010. Het betreft een ernstig geval van bodemverontreiniging ter plaatse van peilbuis 10 (arseen), en twee gevallen van niet-ernstige bodemverontreiniging ter plaatse van de boringen 20 (minerale olie, PAK 10 en/of zink) van circa 0,8 m -mv tot circa 1,5 m -mv en boring 31 (koper, lood, PAK 10 en/of zink) van circa 0,3 m -mv tot circa 1,0 m -mv.
