Rapport

Aanvullend vooronderzoek Conventionele Explosieven Veemarktterrein Assen

Kenmerk : RAP01712401.docx

Proces-Verbaal van Oplevering OCE Veemarktterrein te Assen

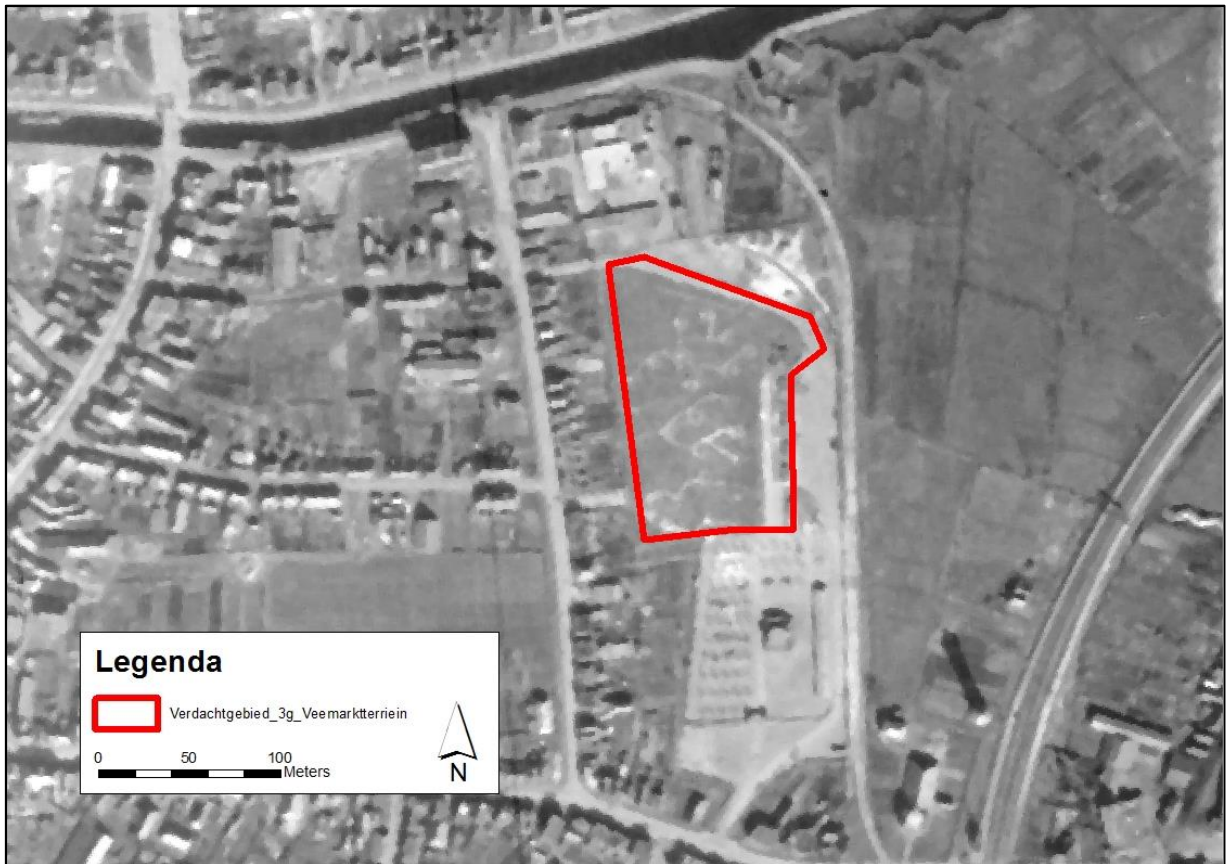
Figuur 1: Veemarktterrein ten tijde van WOII

Op basis van beide onderzoeksrapporten wordt het Veemarktterrein primair aangemerkt als verdacht voor achtergebleven CE¹. Primair wil zeggen dat er op basis van huidig inzicht gebaseerd op historisch bronnenmateriaal voldoende aanleiding is om aan te nemen dat er mogelijk CE in de bodem kunnen voorkomen. Het Veemarktterrein wordt primair aangemerkt als verdacht voor achtergebleven CE, omdat op een luchtfoto die ten tijde van WOII werd genomen binnen het Veemarktterrein ingegraven militaire structuren zichtbaar zijn. De luchtfoto's wordt weergegeven in figuur 1.

Zoals te zien op de luchtfoto die als figuur 1 is afgebeeld was het Veemarktterrein ten tijde van WOII een onverhard terrein. Na WOII is hier een parkeerplaats aangelegd. Uitgangspunt is dat voor de aanleg van het parkeerterrein over het gehele Veemarktterrein tot minimaal 0,5 m¹-Mv werd gegraven. Op bepaalde locaties zelfs aanzienlijk dieper, bijvoorbeeld voor de aanleg van riolering en het plaatsen van kolkputten. Naoorlogs grondroerende terreindelen worden niet langer meer als verdacht aangemerkt. Hierbij wordt als uitgangspunt genomen dat aangetroffen CE tijdens deze werkzaamheden zijn opgemerkt en bij de politie zijn gemeld, waarna deze door de EOD zijn geruimd.

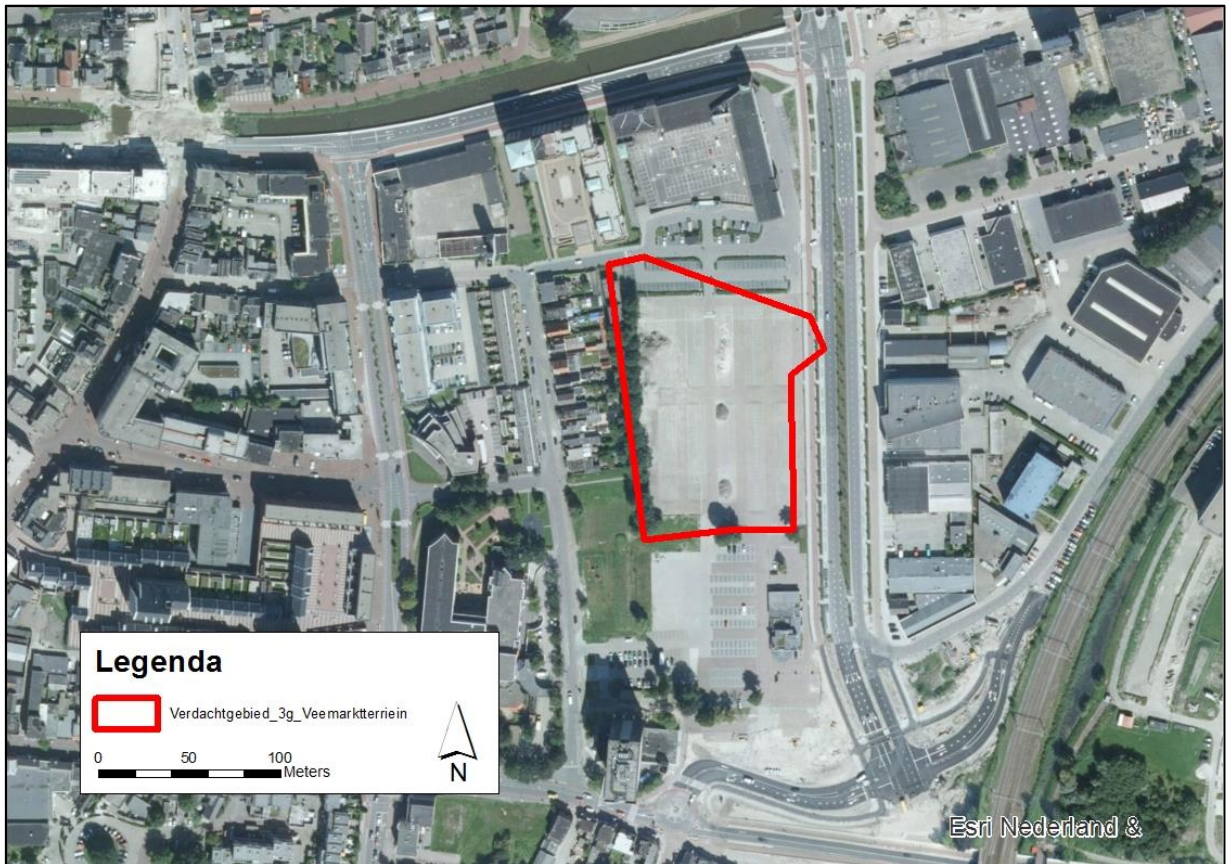
Figuur 2: Naorlogs aangelegde parkeerplaats Veemarktterrein

Door de aanleg van de parkeerplaats wordt verdacht deelgebied 3g tot 0.5 m¹-Mv als niet verdacht aangemerkt. Vanaf 0,5 m¹-Mv tot maximaal 2 m¹-Mv geldt nog wel een aantoonbare bovenmatige kans op het voorkomen van achtergebleven CE.

De na WOII veranderde situatie en de aangelegde parkeerplaats wordt weergegeven in figuur 2.

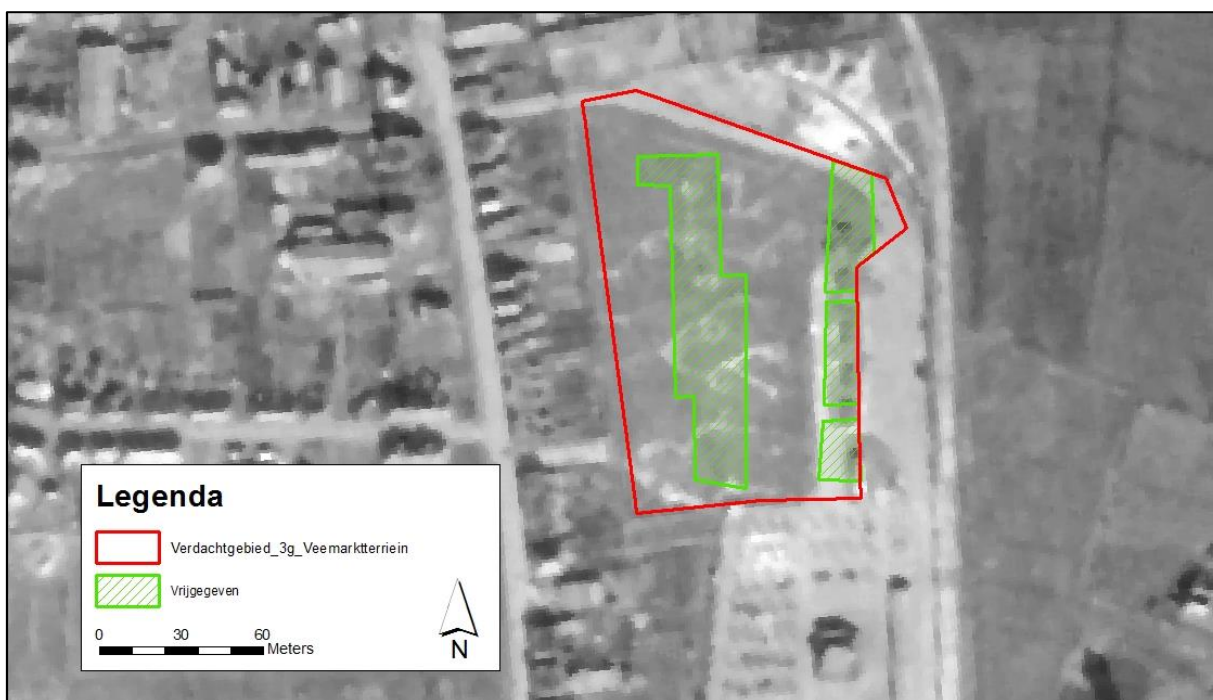
Figuur 3: Vrijgegeven gebied geprojecteerd op de luchtfoto WOII

Expload heeft de situatie binnen het Veemarktterrein opnieuw beoordeeld. Met het onderzoek naar CE is circa 30% van het Veemarktterrein onderzocht en vrijgegeven tot 2 m¹-Mv, waarbij het merendeel van de onderzochte terreindelen de locaties overlappen waar ten tijde van WOII militaire structuren hebben gelegen. Het vrijgegeven gebied geprojecteerd op de luchtfoto die tijdens WOII werd genomen is afgebeeld als figuur 3.

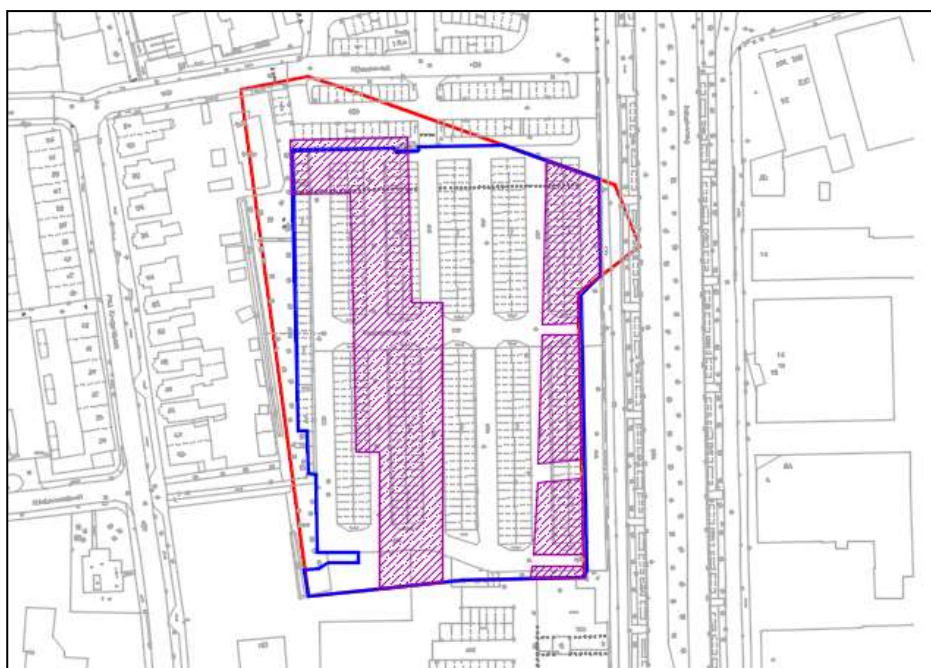
Figuur 1. Opsporingsgebied..

In het projectplan non realtime oppervlakedetectie is het opsporingsgebied zoals in het blauw weergegeven in Figuur 1 het uitgangspunt geweest. In overleg met opdrachtgever en gemeente Assen is het besloten om het nader onderzoek in eerste instantie alleen uit te voeren voor het paarse gedeelte.

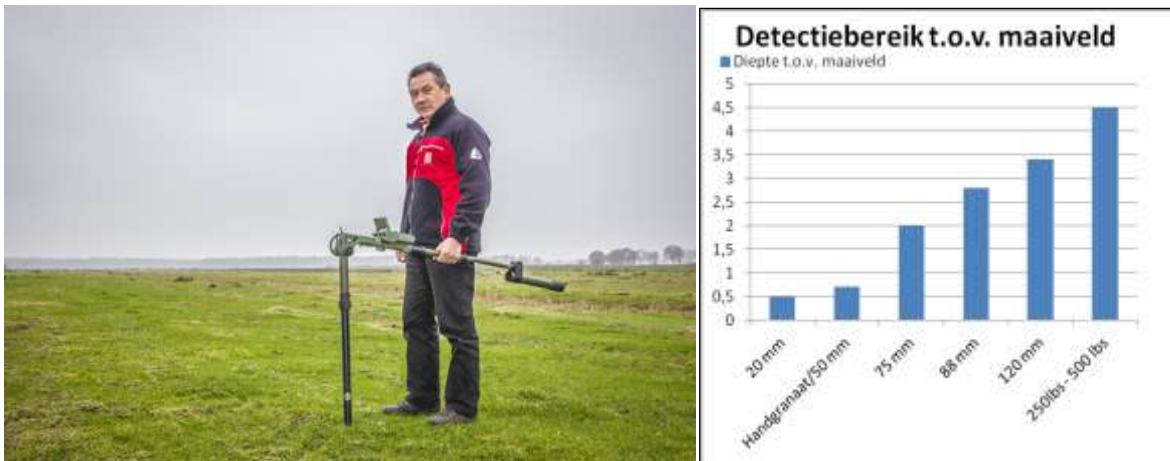
Figuur 2: Uitvoeren passieve analoge oppervlakedetectie m.b.v. Vallon VX1 ferrous locator en maximale detectiediepte van verschillende CE artikelen.

Nadat de naorlogs opgehoogde laag door opdrachtgever was verwijderd is binnen het opsporingsgebied realtime passieve oppervlakedetectie uitgevoerd met een Vallon EL 1300 serie magnetometer. Het opsporingsgebied is systematisch gedetecteerd in banen met een onderlinge afstand van ca 0,50m¹. De meetgegevens zijn direct tijdens de uitvoering van de meting beoordeeld door een Senior OCE-deskundige.

In Figuur 2 de locator weergegeven welke zijn gebruikt tijdens het uitvoeren van de passieve analoge oppervlakedetectie met daarbij het detectiebereik t.o.v. maaiveld bij ideale omstandigheden.
