**Verkennd bodemonderzoek en
doorlatendheidsonderzoek
Selma Lagerlöflaan 56 – 86 en
Nobellaan 335 - 365 in Assen
(deellocatie 2)**

**Actium
Portugallaan 10
9403 DS Assen**

008858/206530-10/R02-v2

28 september 2016

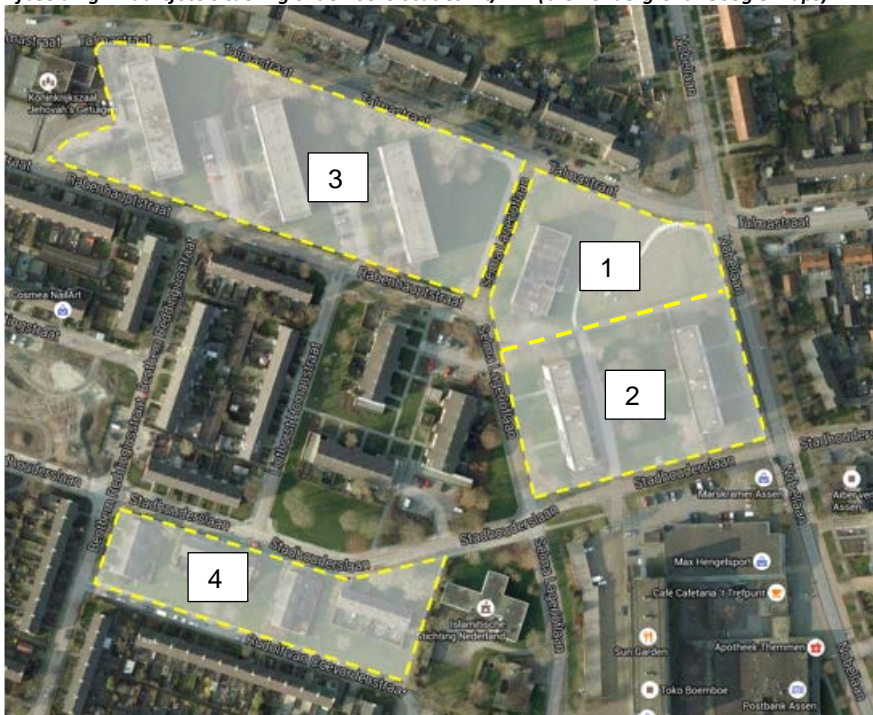
Afbeelding 1: luchtfoto situering onderzoekslocaties 1 t/m 4 (bron ondergrond: Google maps)

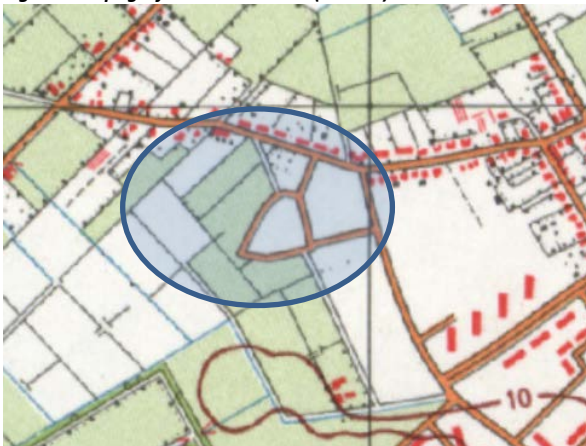
Figuur 1: topografische kaart 1969 (bron: 6)

In onderstaande figuren 1 en 2 is de situatie zoals deze rond 1969 en 1970 was afgebeeld. Voor 1970 was het onderzoeksgebied (globaal gesitueerd binnen de blauwe cirkel) voor agrarische doeleinden in gebruik. Echter wordt in documenten (o.a. bron 10) gesproken over voormalige vulpunten van het tankstation uit 1964. De topografische kaarten lopen qua werkelijke invulling soms achter. Echter geven ze wel een beeld in de tijd van de ontwikkeling van het gebied.

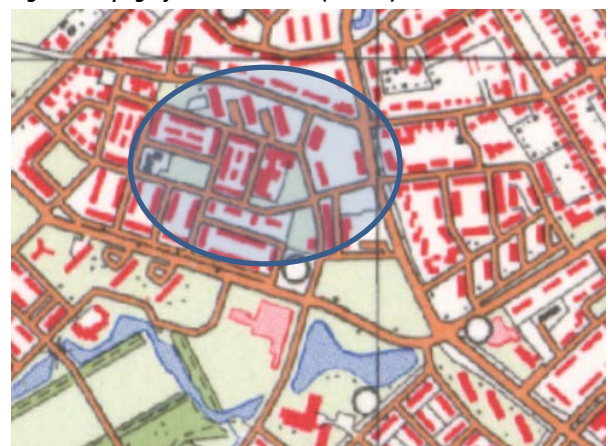
Figuur 2: topografische kaart 1970 (bron: 6)
