**Quickscan FF-wet voor groot  
onderhoud en sloop  
De Lariks te Assen.**

Concept

12 mei 2015

## Ecologisch onderzoek sloop drie flats en sporthal te Assen.

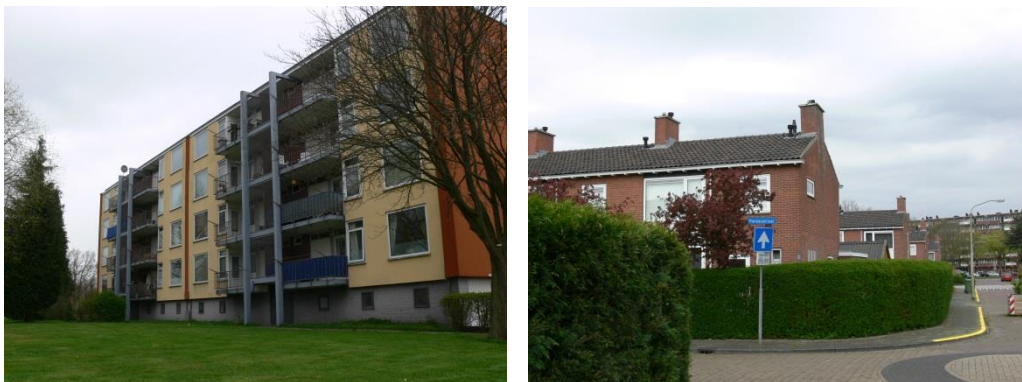
**Figuur 2** Impressie van het type bebouwing, waarbij woningen op de foto rechts het meest voorkomend zijn.

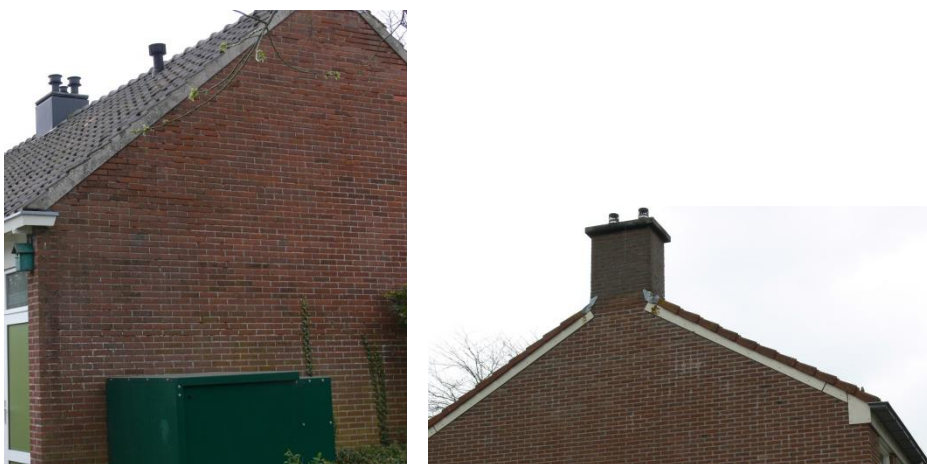
De Gierzwaluwen waren op het moment van het veldbezoek nog niet aanwezig op de nestlocaties. Deze kunnen echter op voorhand worden uitgesloten op alle locaties. De woningen zijn niet hoog genoeg of de vogels kunnen geen toegang krijgen onder gevelpannen en/of eindnokken (fig. 3).

**Figuur 3** Gevelpannen zijn niet toegankelijk voor Gierzwaluwen door betimmering of metselwerk.

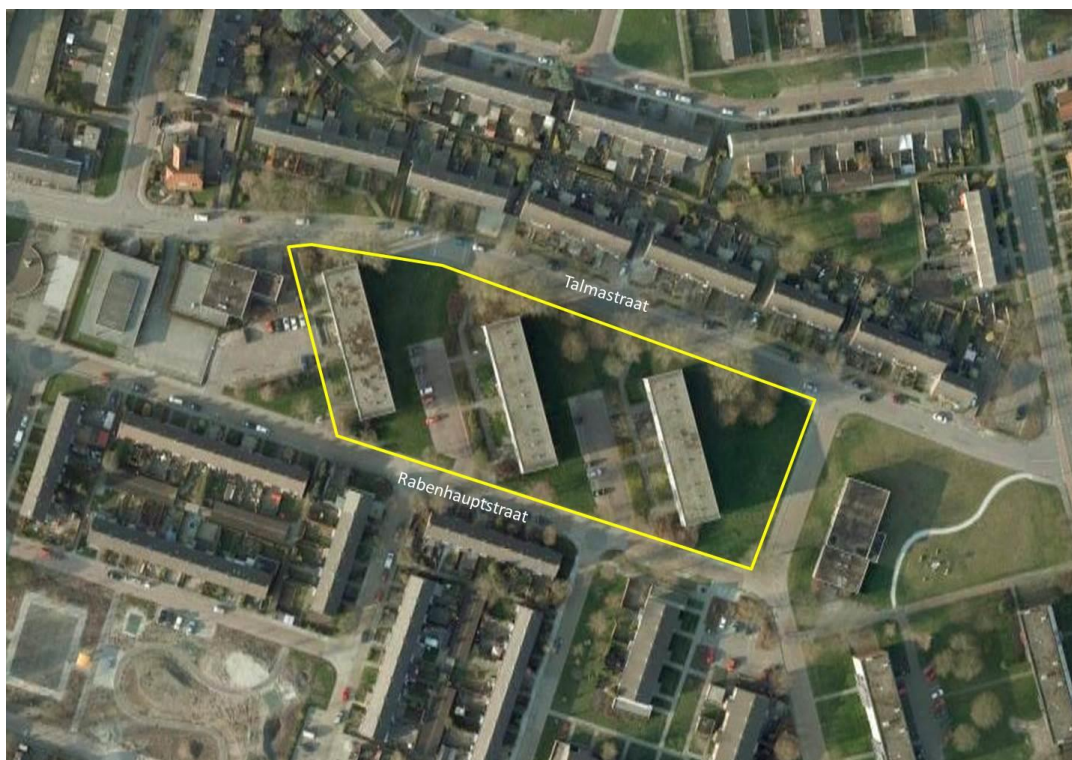
**Figuur 1** Locaties van de onderzochte flats. Luchtfoto: Bingmaps

De drie flats zijn opgebouwd uit bakstenen muren, waarbij de dakranden zijn afgewerkt met aluminium daklijsten. Boven de ramen zijn op enkele plekken open stootvoegen aanwezig. Deze elementen maken het geschikt voor de vleermuizen als verblijfplaats. In Figuur 1 is de ligging van het plangebied weergegeven.

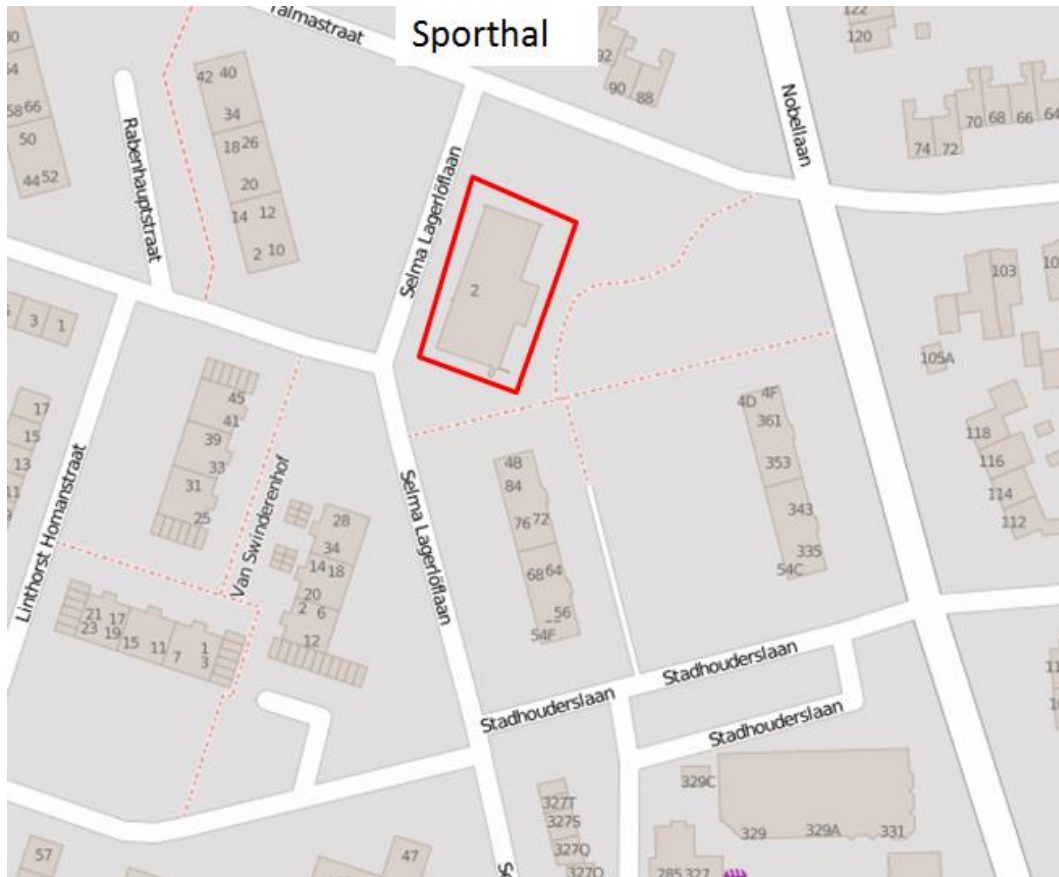
Figuur 2 De ligging van het plangebied sporthal (Bron: openstreetmaps.org).

De sporthal (fig. 2) bestaat uit één laag met een plat dak en is omringd door kort gemaaid gras en een paar rode kastanjes langs de wegzijde.

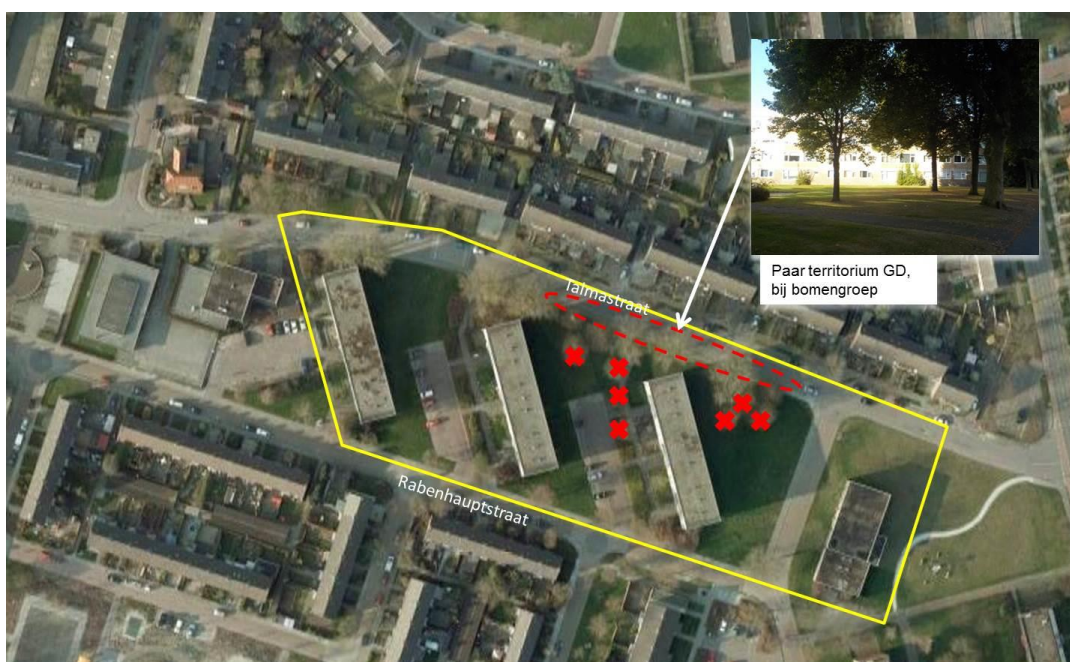
In het onderzoeksgebied zijn geen kraam-, zomer- en/of paarverblijfplaatsen in de te slopen flatgebouwen aangetroffen. Wel zijn bij de bomengroep aan de noordzijde van het plangebied paarroepende gewone dwergvleermuis waargenomen tijdens de twee onderzoeksronden voor paarverblijven (Figuur 4). Deze groep bomen is onderdeel van het paarterritorium van de gewone dwergvleermuis. Er is duidelijk geen binding met de flatgebouwen, omdat hier geen zwermgedrag is vertoont.

**Figuur 4** Paarterritorium in het onderzoeksgebied met de te kappen bomen (rode kruisjes).

Effecten op het paarterritorium van de gewone dwergvleermuis treden niet op. De te kappen bomen vallen buiten dit territorium. Er blijven langs de Talmastraat overigens voldoende bomen op deze locatie behouden om als paarterritorium te dienen (Figuur 4). Effecten op verblijfplaatsen, foerageergebied en vliegroutes treden niet op.
