**Verkennend bodemonderzoek en
doorlatendheidsonderzoek
Rabenhauptstraat 2 - 126
in Assen (deellocatie 3)**

008858/206530-10/R03-v2

28 september 2016

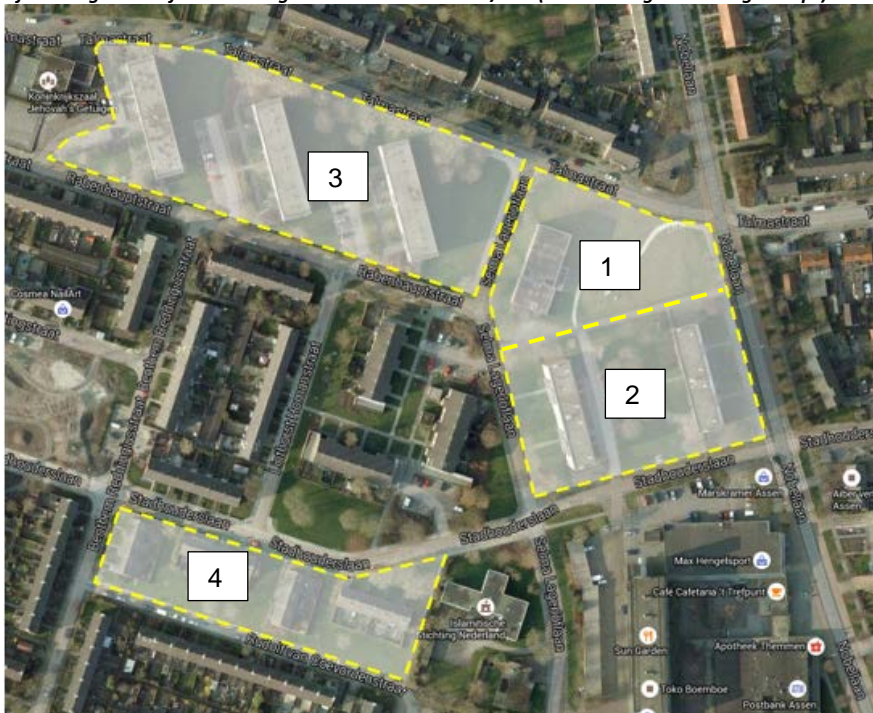
De onderzoekslocatie maakt onderdeel uit van een groter te her ontwikkelen gebied. Het te ontwikkelen gebied is opgesplitst in vier deellocaties. Op onderstaande afbeelding 1 zijn de vier deellocaties weergegeven. De deellocaties zijn op verzoek van Actium afzonderlijk onderzocht en gerapporteerd.

Afbeelding 1: luchtfoto situering onderzoekslocaties 1 t/m 4 (bron ondergrond: Google maps)

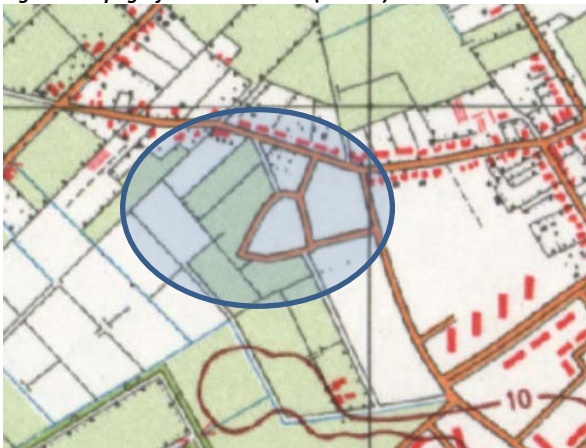
In onderstaande figuren 1 en 2 is de situatie zoals deze rond 1969 en 1970 was afgebeeld. Voor 1970 was het onderzoeksgebied (globaal gesitueerd binnen de blauwe cirkel) voor agrarische doeleinden in gebruik. Echter wordt in documenten (o.a. bron 10) gesproken over voormalige vulpunten van het tankstation uit 1964. De topografische kaarten lopen qua werkelijke invulling soms achter. Echter geven ze wel een beeld in de tijd van de ontwikkeling van het gebied.

Figuur 1: topografische kaart 1969 (bron: 6)

Uit bovenstaande topografische kaart is op te maken dat er over de locatie mogelijk een weg en twee sloten hebben gelegen. Zowel de voormalige weg als de mogelijk gedempte sloten zijn op de situatietekening in bijlage 2 opgenomen.

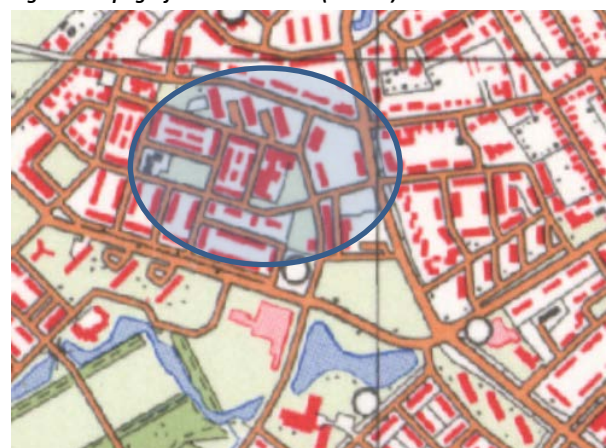
Figuur 2: topografische kaart 1970 (bron: 6)

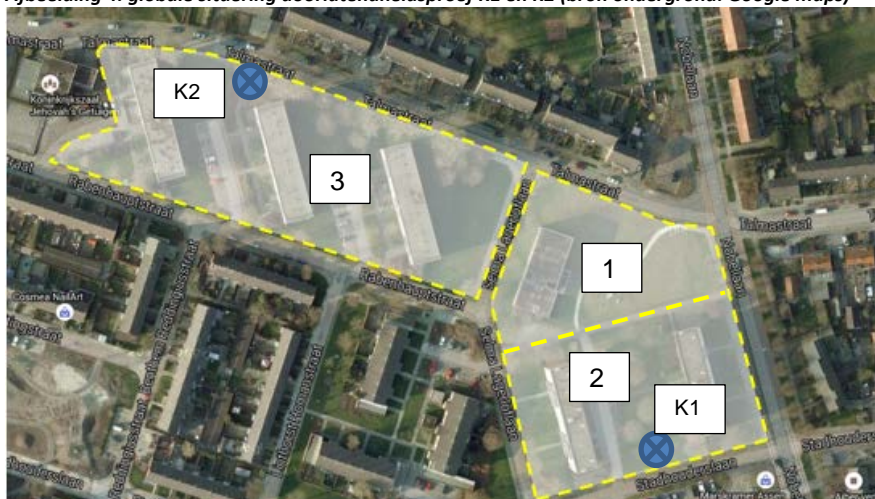
Op de locatie is een doorlatendheidsonderzoek uitgevoerd op het noordelijk terreindeel (k2) om een indicatie te krijgen van de infiltratiemogelijkheden. Daarnaast is op deellocatie 2 aan de zijde Stadhouderslaan ook een proef uitgevoerd (k1). Beide proeven worden in dit hoofdstuk uitgewerkt.

Afbeelding 4: globale situering doorlatendheidsproef K1 en K2 (bron ondergrond: Google maps)

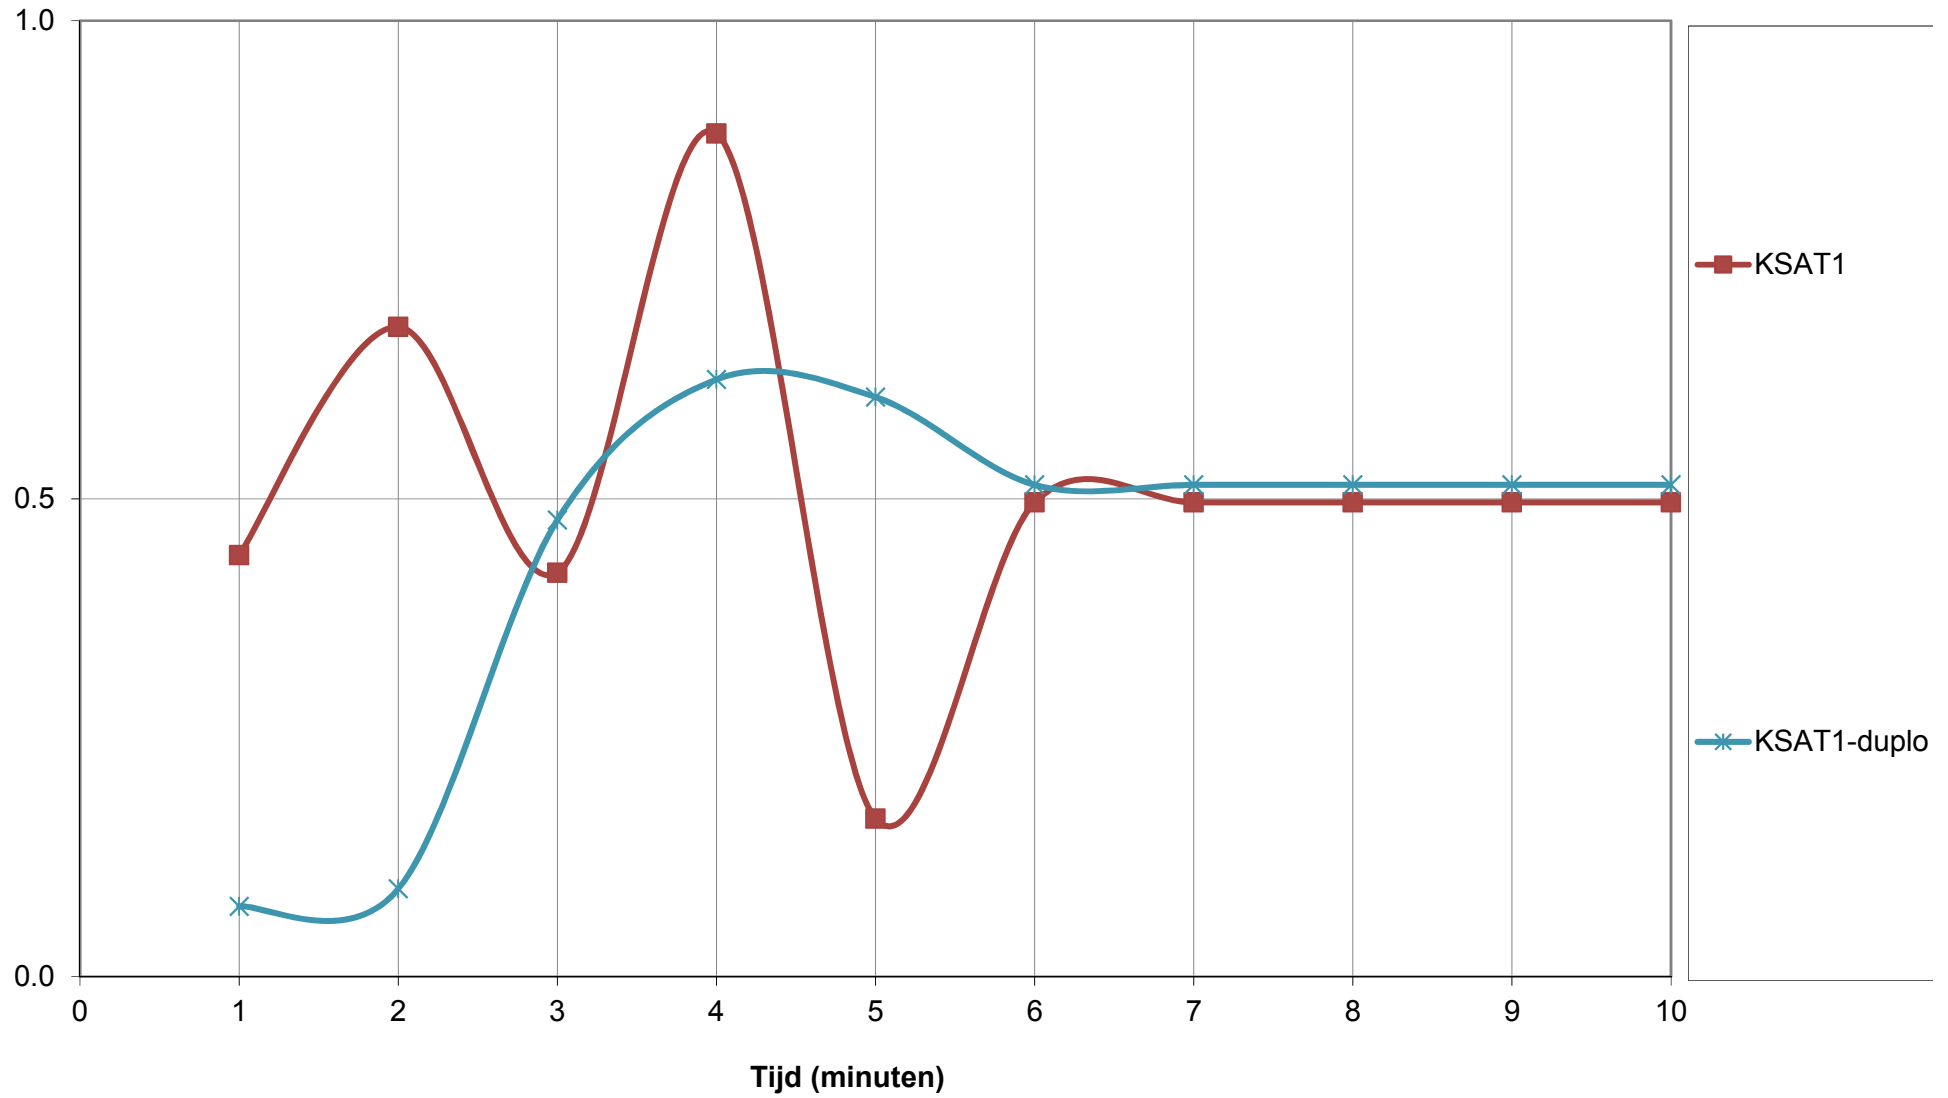
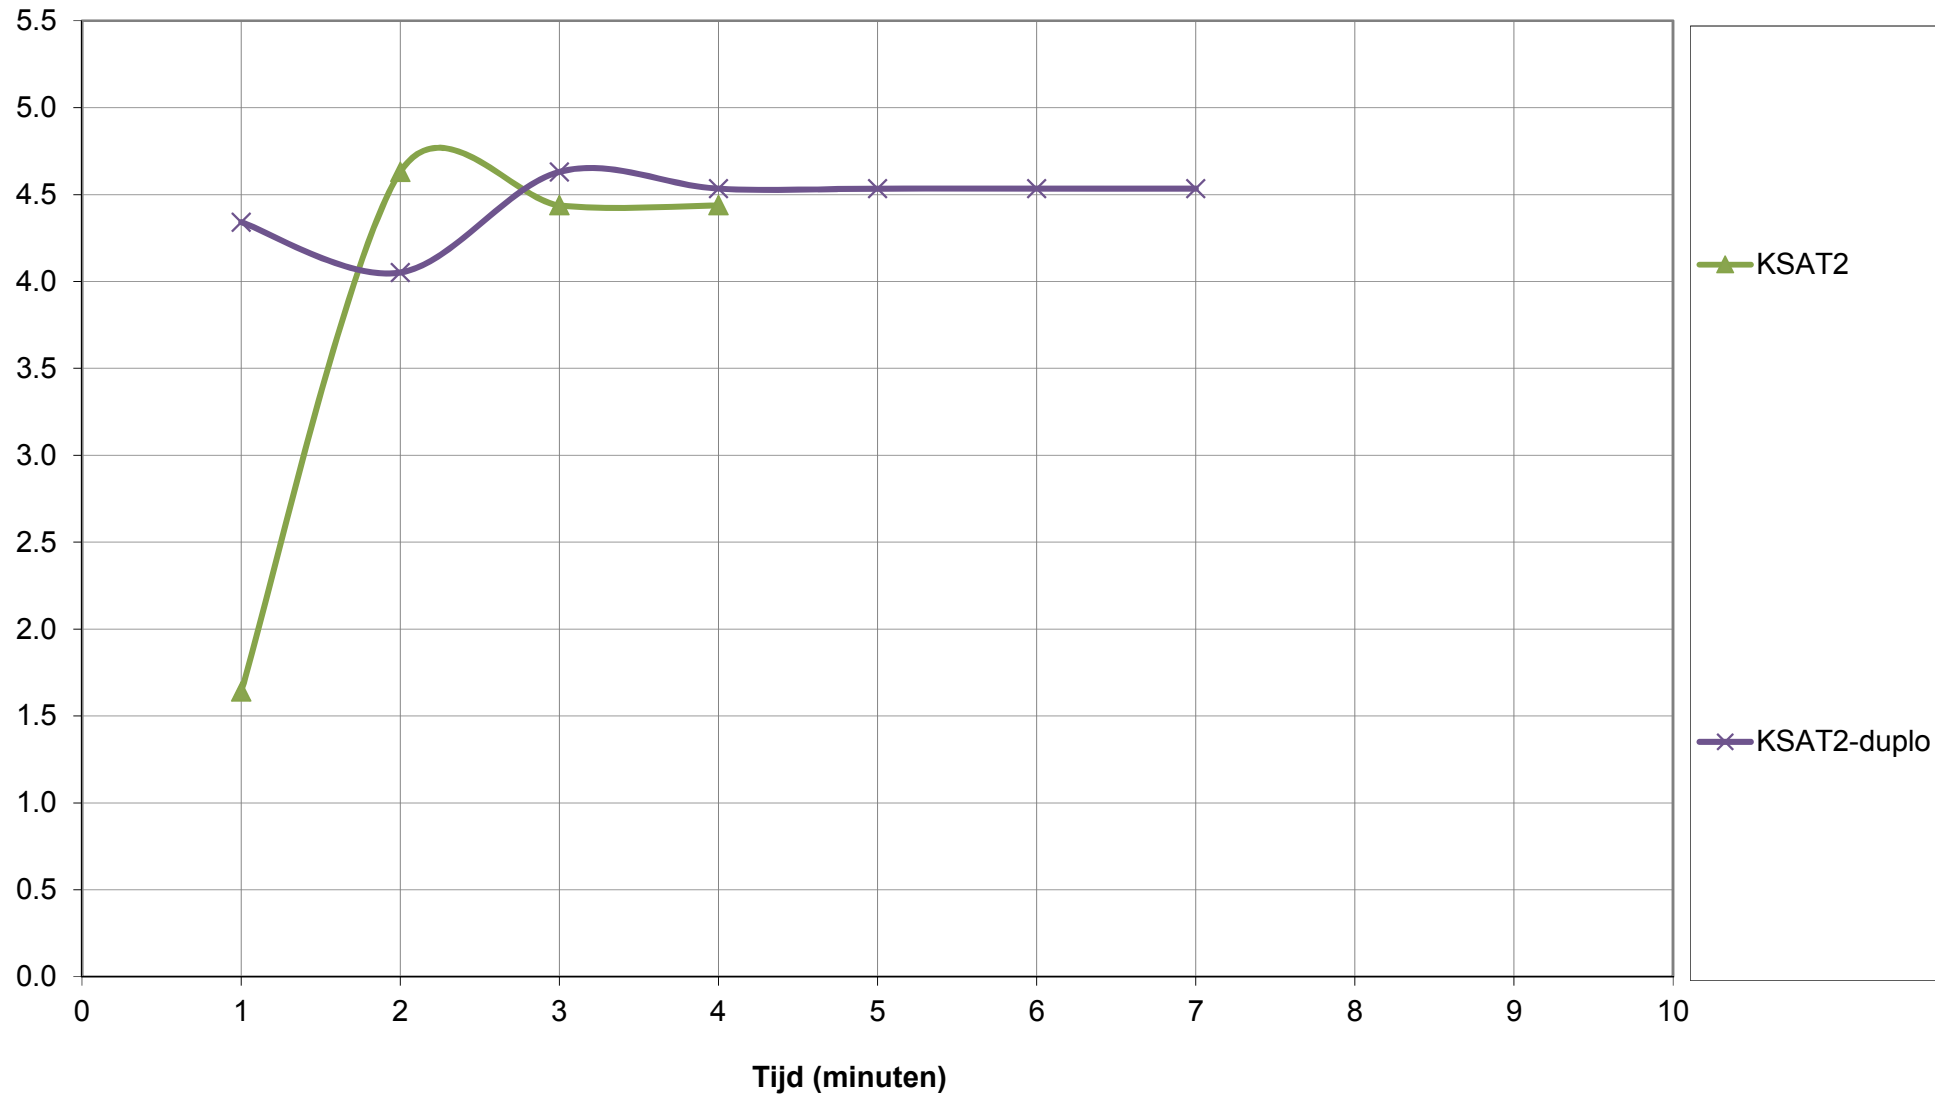
Resultaat doorlatendheidsproeven (grafieken)

Uit de resultaten valt af te leiden dat de onderzochte grond matig tot goed doorlatend is. In combinatie met de relatief lage grondwaterstand betekent dit dat er infiltratiemogelijkheden op de onderzoekslocatie zijn. Wel dient te worden opgemerkt dat er sprake is van een relatief groot onderling verschil. Hier dient rekening mee te worden gehouden bij de situering en het uitwerken van de infiltratievoorziening.

Vanwege de relatief grote verschillen in de afgeleide doorlatendheid wordt aanbevolen om ter plaatse van elk te realiseren infiltratiesysteem de doorlatendheid te bepalen middels minimaal drie proeven. De haalbaarheid dient te worden bepaald. Indien infiltratie voldoende mogelijk blijkt kan met de resultaten van de proeven het infiltratiesysteem beter worden ontworpen met een bergingscapaciteit die is afgestemd op de doorlatendheid ter plaatse van het aan te leggen systeem.
