**Verkennd bodemonderzoek
Stadhouderslaan 49 t/m 69 en de
Benthem Reddingiusstraat 14 t/m 18
in Assen (deellocatie 4)**

**Actium
Portugallaan 10
9403 DS Assen**

008858/206530-10/R04-v2

28 september 2016

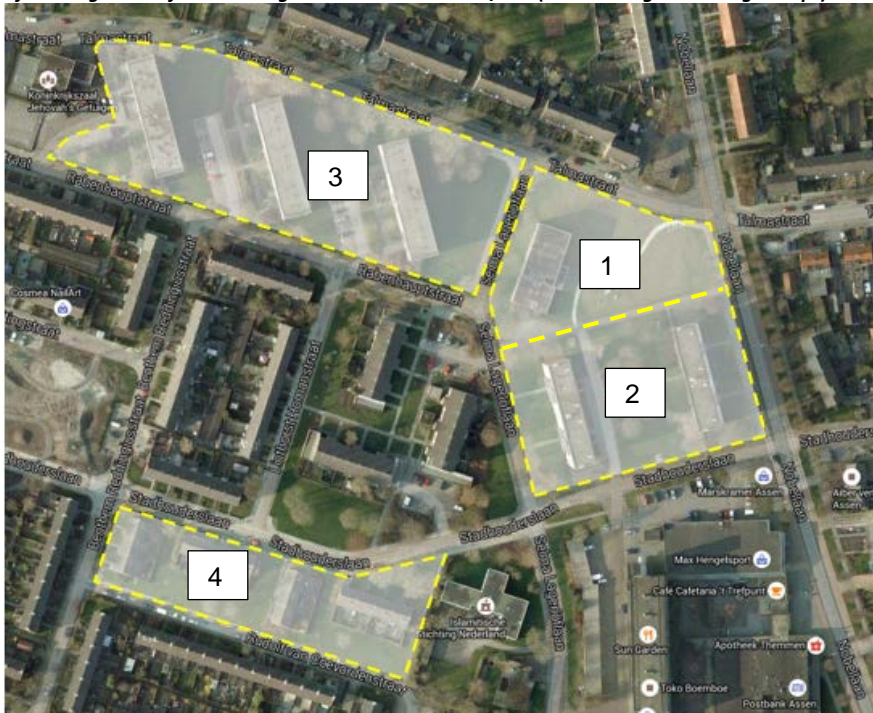
Afbeelding 1: luchtfoto situering onderzoekslocaties 1 t/m 4 (bron ondergrond: Google maps)

De onderzoekslocatie maakt onderdeel uit van een groter her te ontwikkelen gebied. Het te ontwikkelen gebied is opgesplitst in vier deellocaties. Op onderstaande afbeelding 1 zijn de vier deellocaties weergegeven. De deellocaties zijn op verzoek van Actium separaat onderzocht en gerapporteerd.

1. Talmastraat 107 en Selma Lagerlöflaan 2 (noordzijde, 3.900 m², locatie voormalig tankstation is gesaneerd en sporthal)
2. Selma Lagerlöflaan (zuidzijde, 5.700 m², woningbouw en openbaar terrein)
3. Rabenhauptstraat (10.800 m², woningbouw en openbaar terrein)
4. Stadhouderslaan (4.700 m², woningbouw en openbaar terrein)

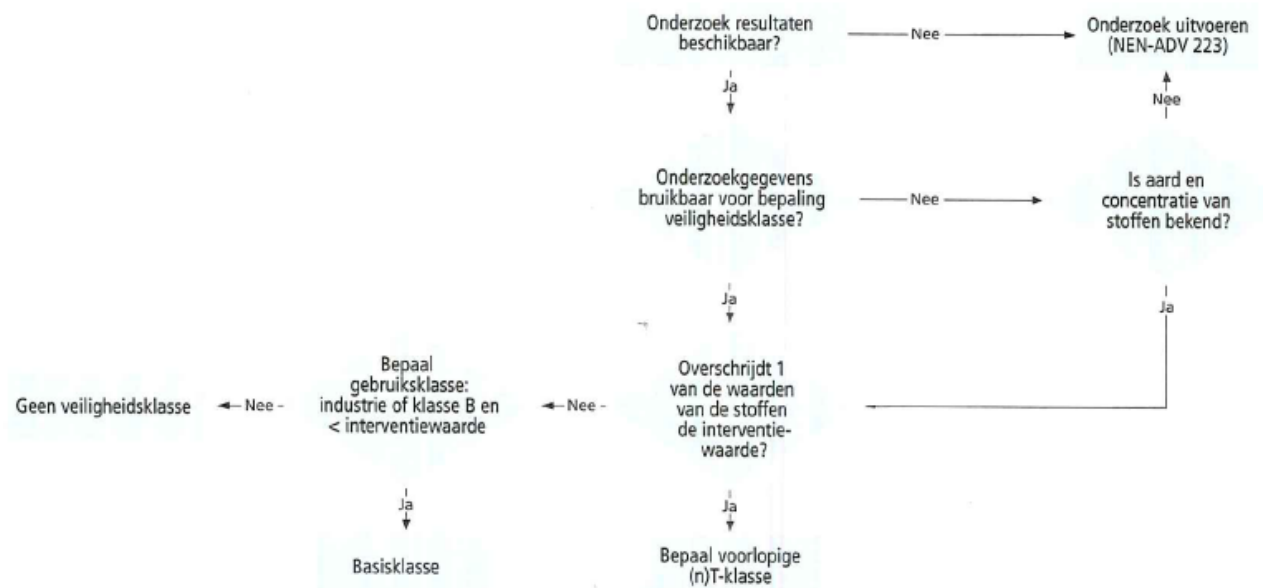
Figuur 3: Totaalschema voor het bepalen van de veiligheidsklasse (bron: CROW publicatie 132)

Om te bepalen in welke veiligheidsklasse eventuele grondwerkzaamheden uitgevoerd moeten worden, zijn conform CROW publicatie 132, module 2 paragraaf 2.2. en het volgende schema (figuur 3) uit deze publicatie de veiligheidsklassen bepaald.

Uit de tabel kan worden opgemaakt dat eventuele (graaf)werkzaamheden niet onder een veiligheidsklasse hoeven te worden uitgevoerd.
