# Quickscan FF-wet voor diverse werkzaamheden in de Oude Molenbuurt te Assen.

Definitief

31 maart 2015

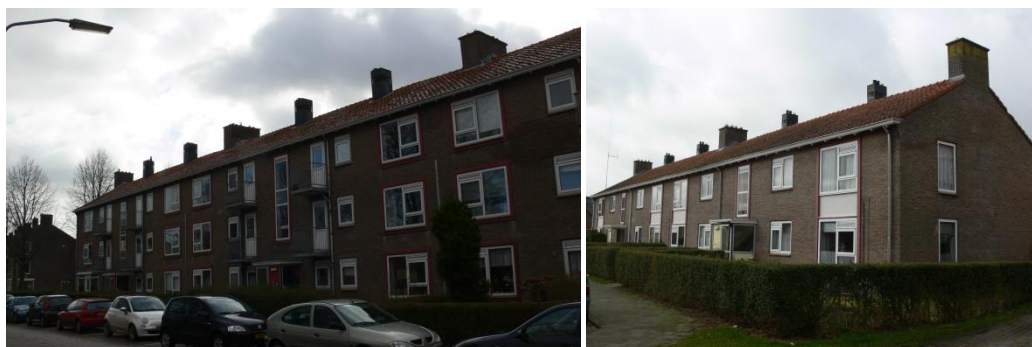
De meeste complexen hebben een dubbele woonlaag, met beneden- en bovenwoningen (figuur 2, rechts). Alleen Troelstralaan 1 t/m 87 heeft drie woonlagen (figuur 2, links).

**Figuur 2** Impressie van de verschillende typen woningen (beide uit complex 3).

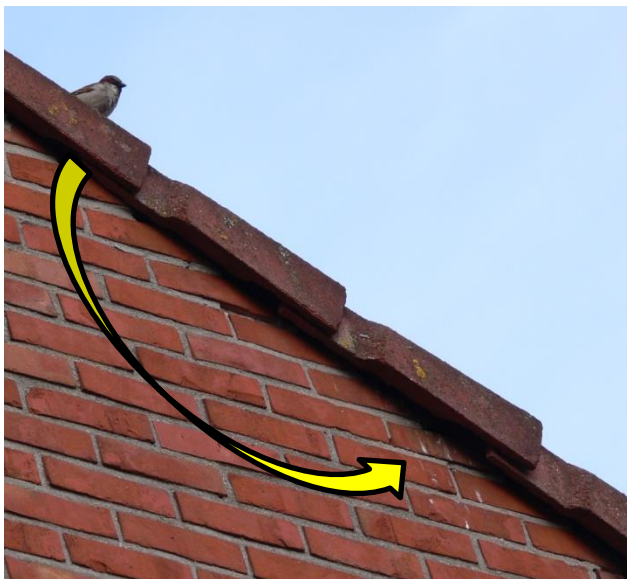
Bij het veldbezoek werden in het hele gebied enkele tientallen Huismussen waargenomen. Op enkele locaties waren de dieren al aan het nestelen. Het ging specifiek om Doctor H. Colijnstraat 20 en 22. De dieren kunnen ruimtes onder het dak bereiken via de gevelpannen (zie fig. 3) en via de dakgoot. Alle panden bieden dit soort typen nestgelegenheid.

**Figuur 3** *Huismus bij zijn nestlocatie. De pijl verwijst naar de Invliegopening (zie witte uitwerpselen).*

Vanwege de aanwezigheid van Huismussennesten en de potenties voor Huismussennesten die zullen verdwijnen bij dakisolatie is een nader onderzoek noodzakelijk. Bij dit onderzoek worden de aantallen en exacte locaties van de nesten in kaart gebracht. Het onderzoek vindt plaats middels één bezoek in de meest gunstige periode om nesten aan te treffen, tussen 1 april en 15 mei. De gebruikte methodiek is conform de Soortenstandaard Huismus om juridische houdbaarheid te garanderen. Deze schrijft twee bezoeken voor. Deze quickscan kan daarbij worden gebruikt als één bezoek.

Omdat reeds nesten zijn aangetroffen is het in ieder geval noodzakelijk ontheffing bij de Rijksdienst voor Ondernemend Nederland aan te vragen. Dit kan pas gedaan worden na afronding van het nader onderzoek omdat dan alle nestlocaties in kaart zijn gebracht. Onderdeel van een ontheffingsaanvraag is het uitwerken van mitigerende maatregelen. Dit houdt onder andere in dat er buiten het broedseizoen van de Huismus gewerkt moet worden (half maart-eind augustus) en dat er vogelvides geplaatst moeten worden.
