**Verkennd bodemonderzoek ter hoogte
van de Groningerstraat 340 in Assen**

Opdrachtgever: Aldi Vastgoed B.V.
Het Helmhout 1
9206 AZ DRACHTEN

Rapportnummer: 143159/JvA

Datum: 30 september 2014

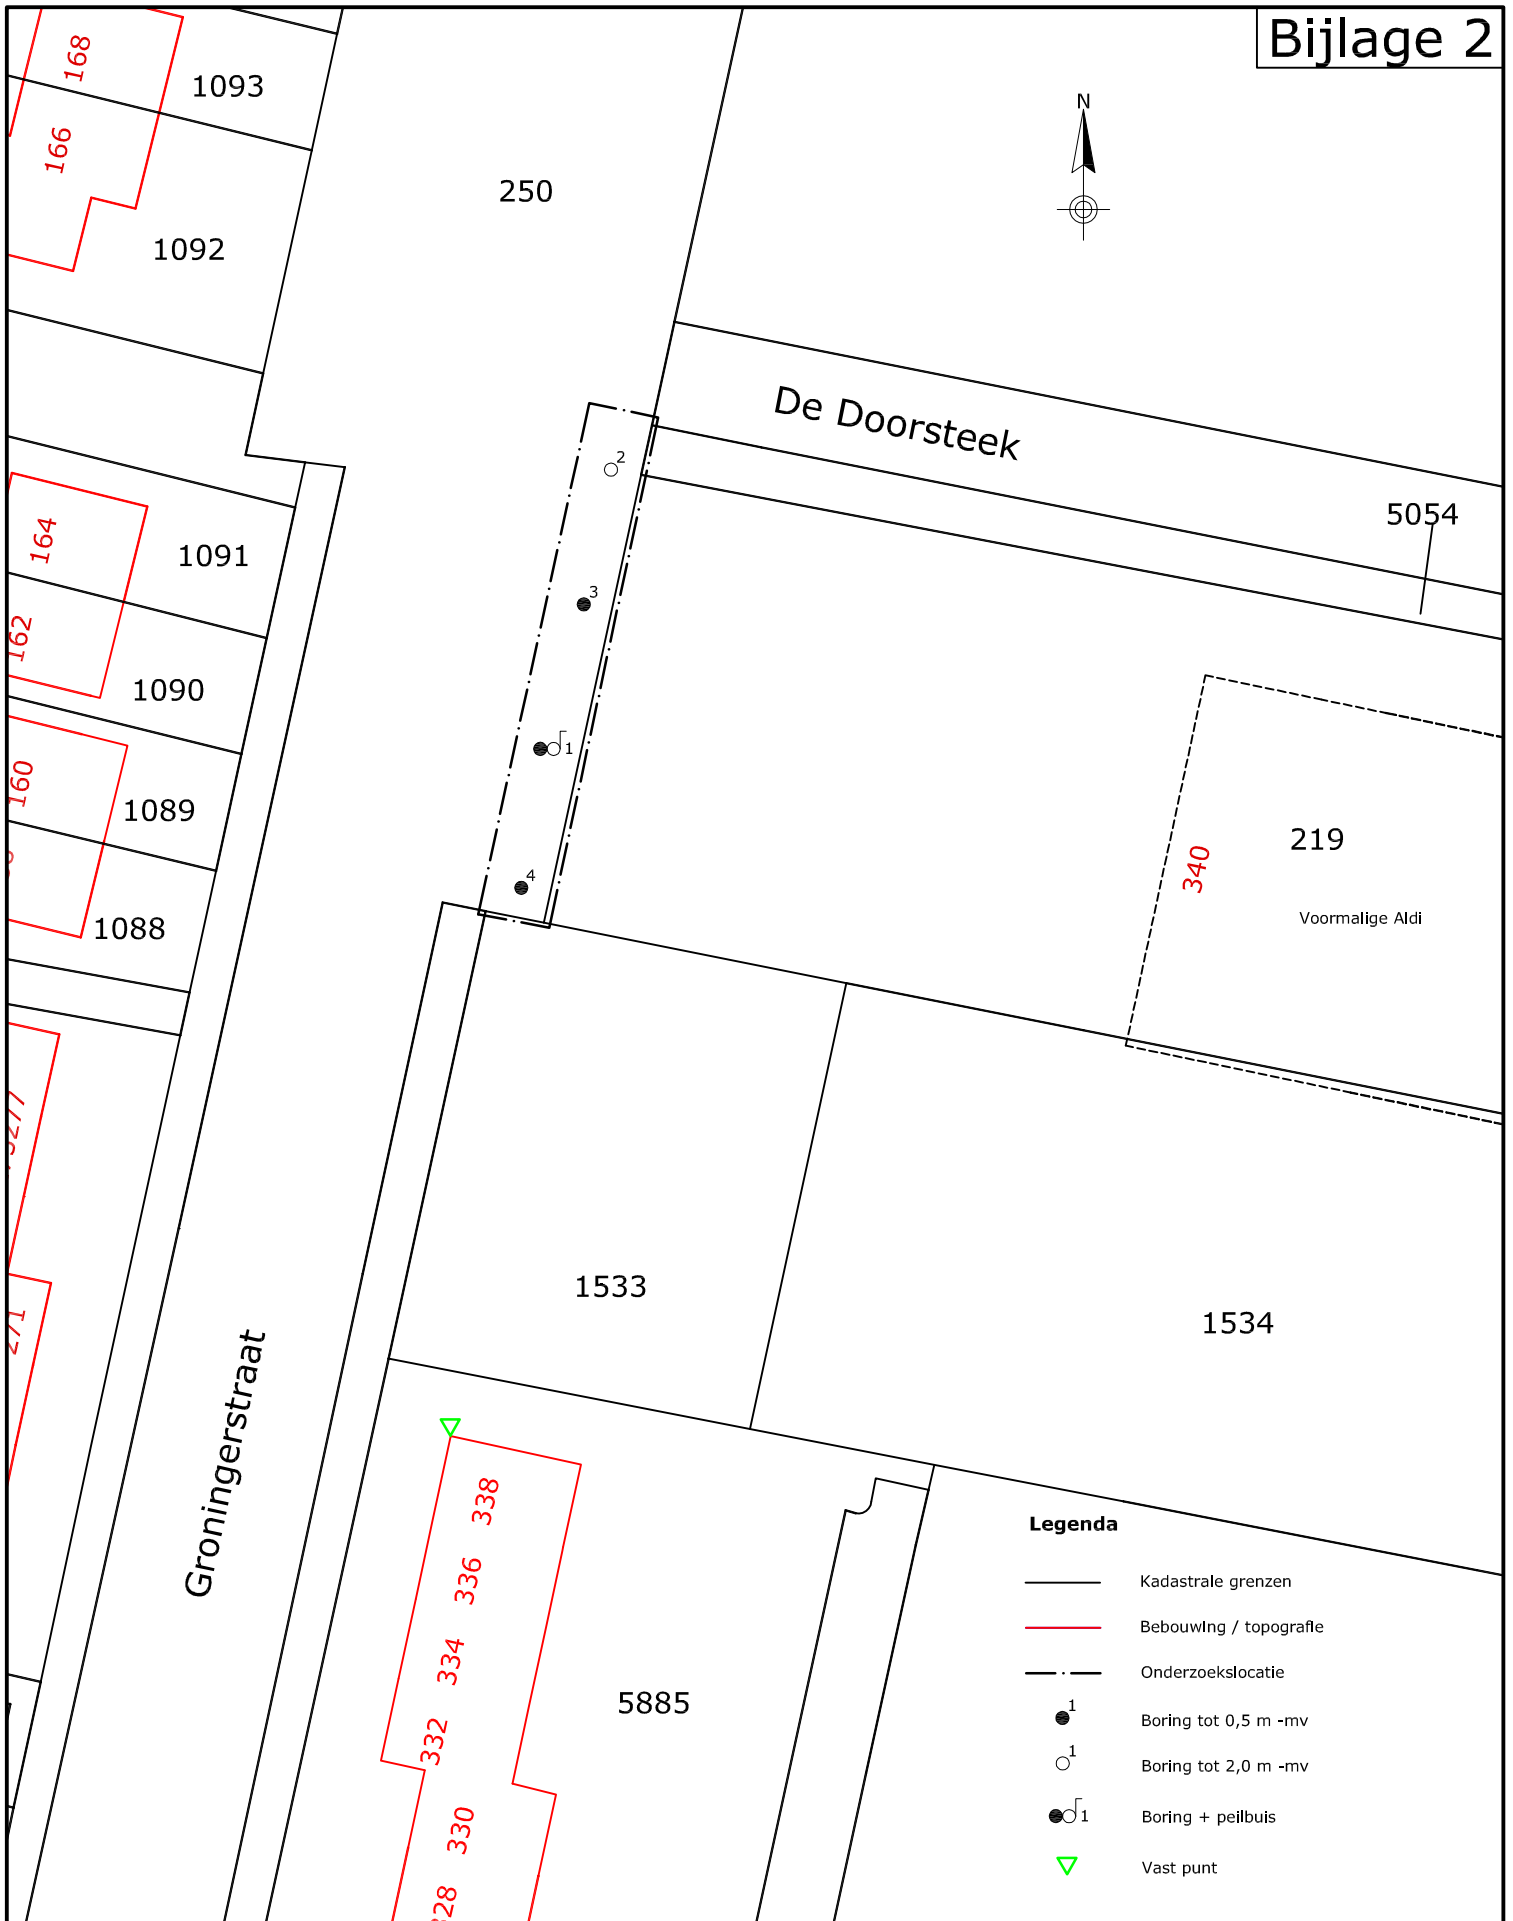
- Situatietekening

De situering van de boringen is weergegeven in bijlage 2.

Omschrijving:
Situering van de monsternamepunten

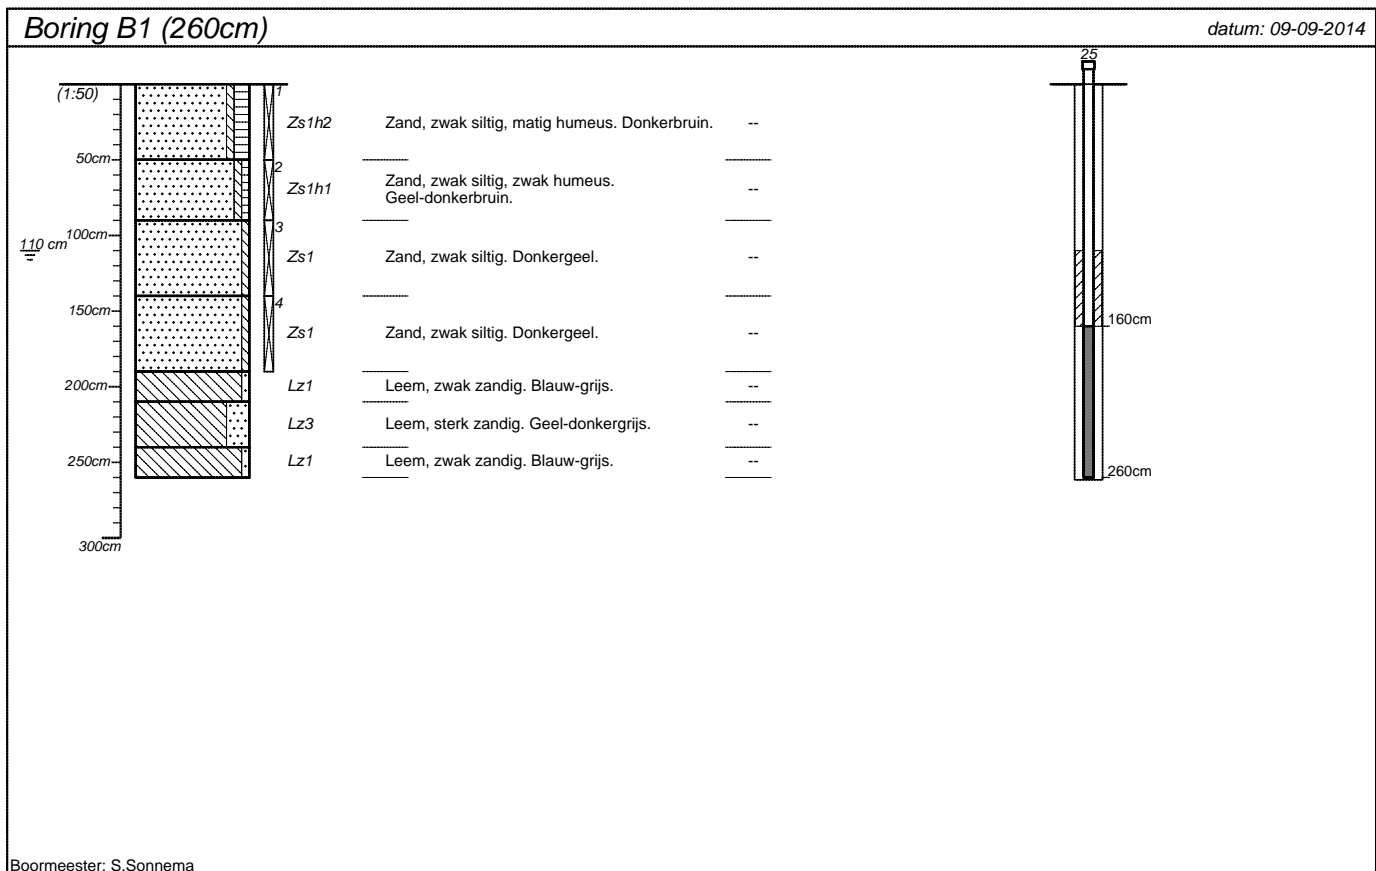
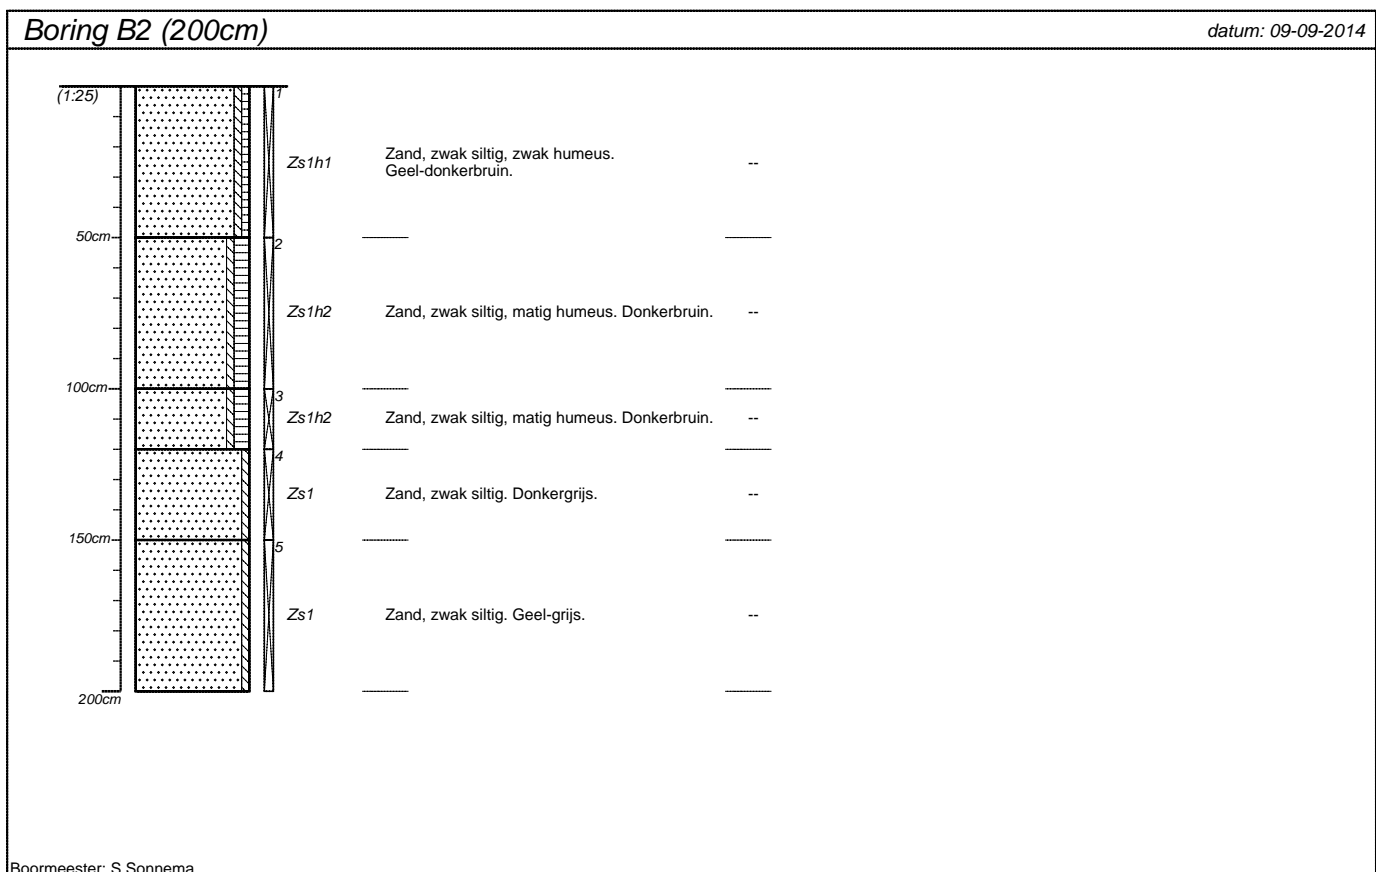
- Boorprofielen

De resultaten van de bodemkundige beoordeling van de boringen zijn weergegeven op de boorprofielen in bijlage 3. De algemene bodemopbouw is als volgt:

- 0 - 1,1 m -mv: zand, zwak siltig, zwak tot matig humeus;
- 1,1 - 1,9 m -mv: zand, zwak siltig;
- 1,9 - 2,6 m -mv: leem, zwak tot sterk zandig.

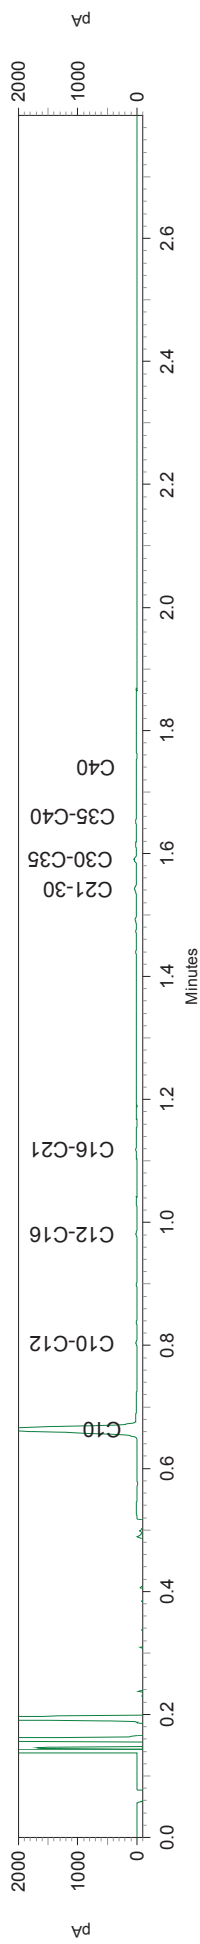
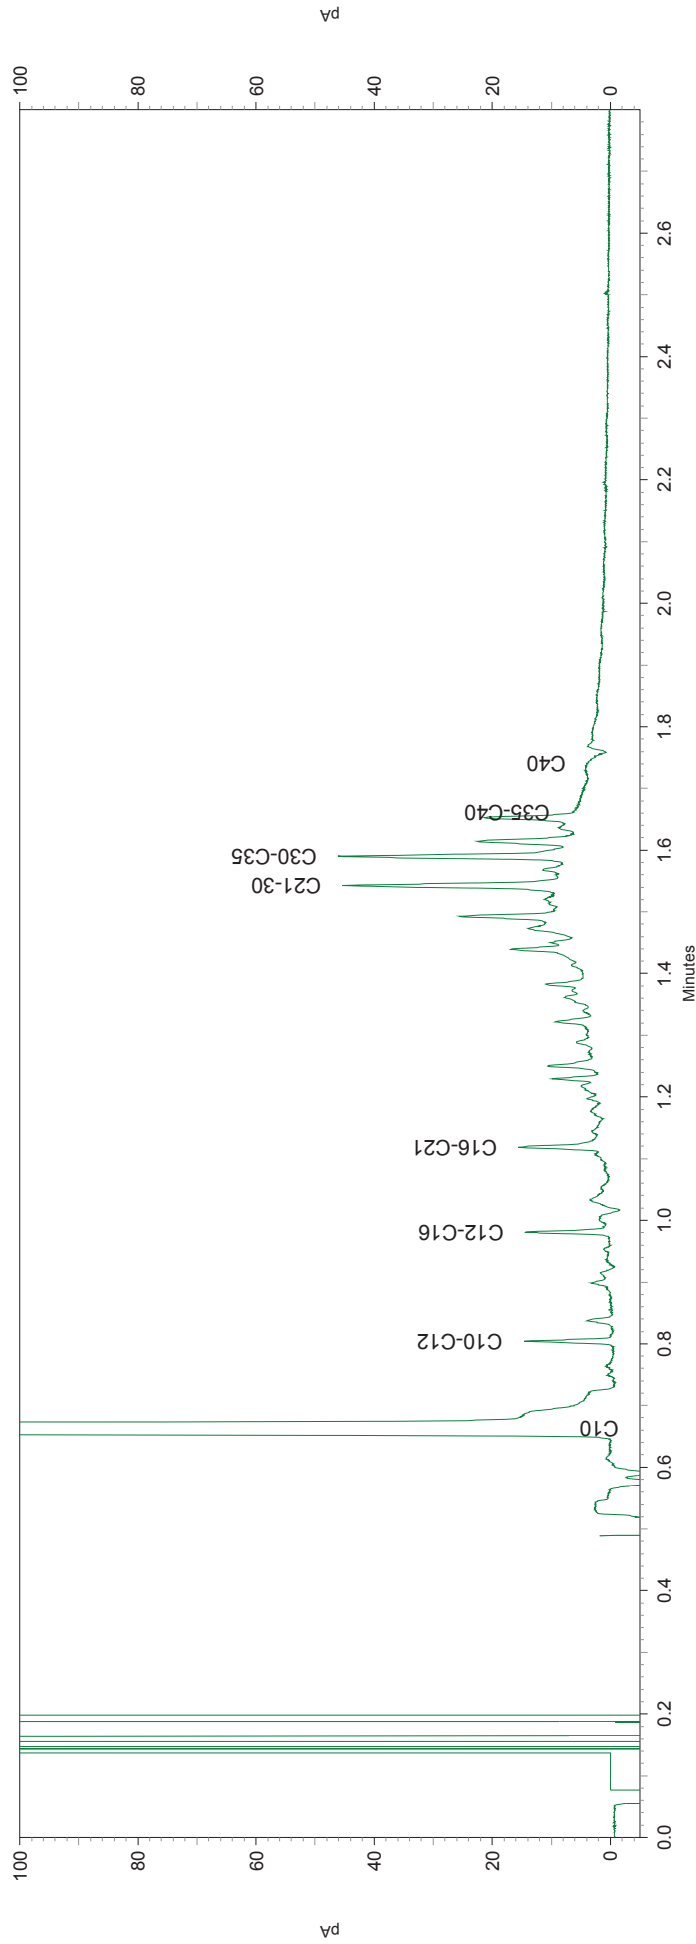
Chromatogram TPH/ Mineral Oil

Sample ID.: 8255720 37B_0912_2 v1 Anders
 Certificate no.: 2014102862
 Sample description.: MMbg ✓
