# Sloop Thorbeckelaan 16-102

Activiteitenplan

## Sloop Thorbeckelaan 16-102

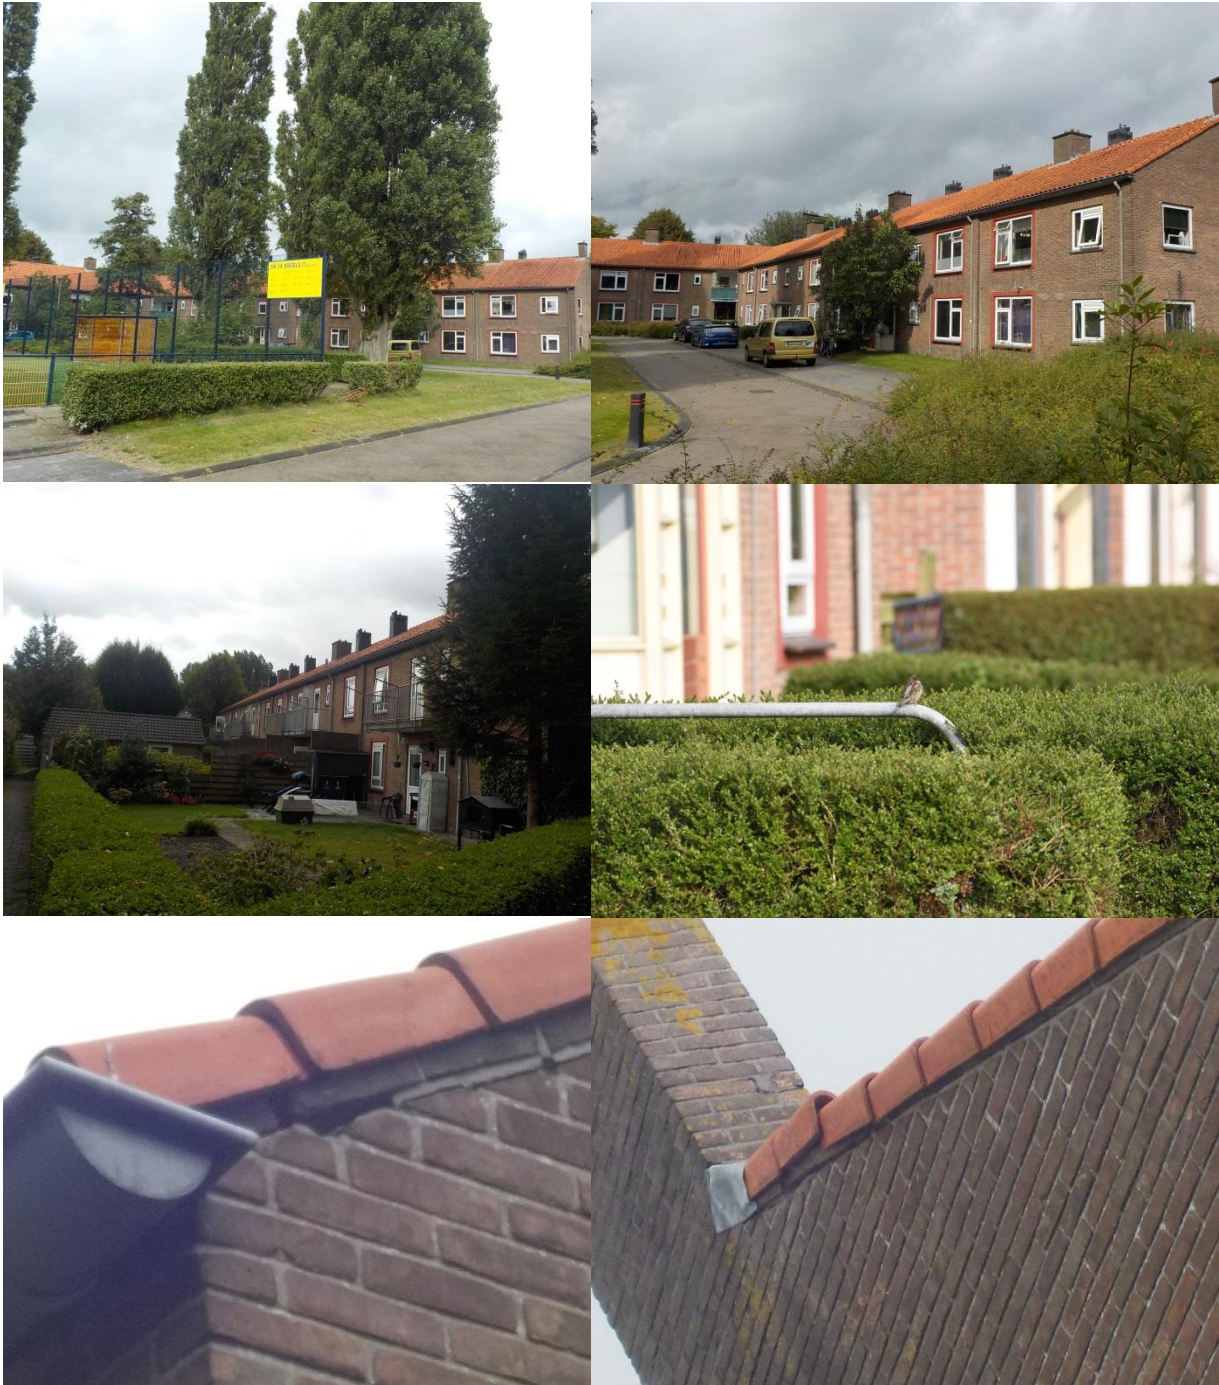
**Foto 1** *Impressie van het plangebied. De woningblokken liggen rondom een speelveld. De woningen zelf hebben een kleine voortuin maar een grote achtertuin. In een deel van de voor- en achtertuinen zijn dichte ligusterhagen aanwezig. De daken zijn bedekt met rode pannen. Bij de kopgevels zijn gaten aanwezig en ook liggen sommige dakpannen scheef. Foto's: K. Breed en D. Heidinga*

De daken zijn bedekt met rode pannen. Bij de kopgevels zijn gaten aanwezig en ook liggen sommige dakpannen scheef. Deze ruimtes zijn in potentie geschikt voor vleermuizen en mogelijk ook voor de gierwaluw. Onder de dakpannen is voldoende ruimte aanwezig voor huismussen om onder te kruipen en te broeden. Het aanwezige groen (bomen, struiken, hagen) is prima geschikt als schuil- en rustplaats voor de huismussen. Het gazon en de grasstrookjes die in het plangebied aanwezig zijn kunnen dienen als foeragegebied.

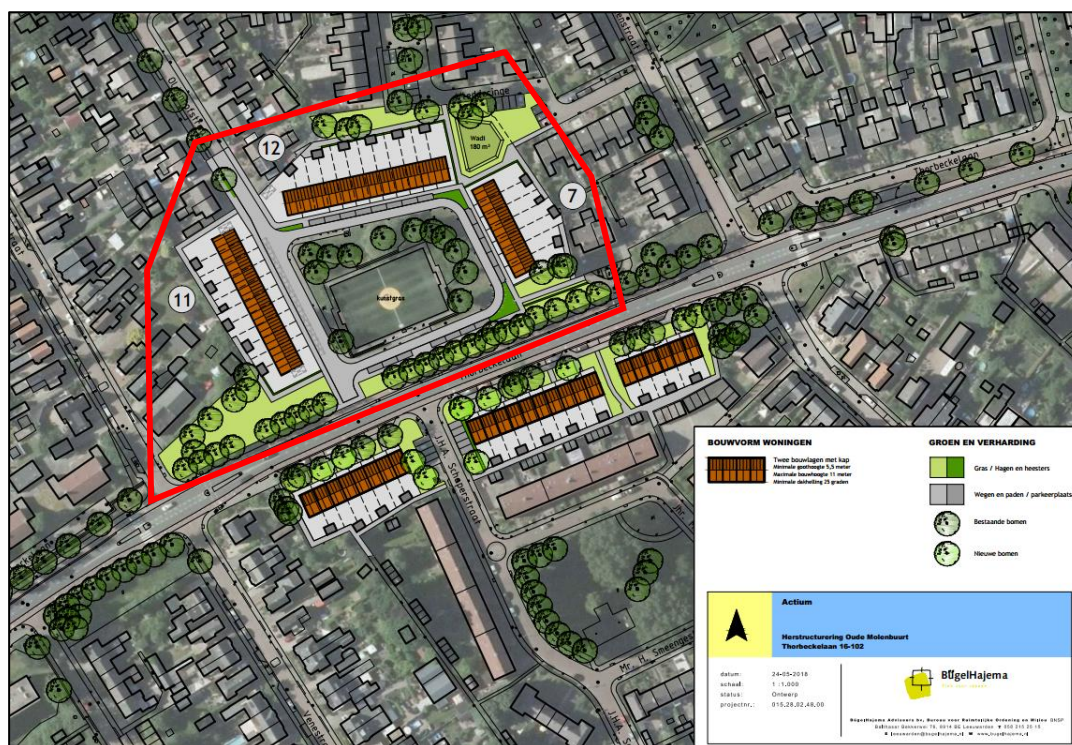
Figuur 3 Nieuwbouwplan 30 eengezinswoningen in plangebied (rood omkaderd).

Na de sloop worden op dezelfde locatie 30 nieuwe eengezinswoningen gebouwd (Figuur 3). In aanvulling op de bestaande aanwezige bomen worden extra bomen geplant. De voortuinen worden opnieuw aangelegd en worden voorzien van een beukenhaag.

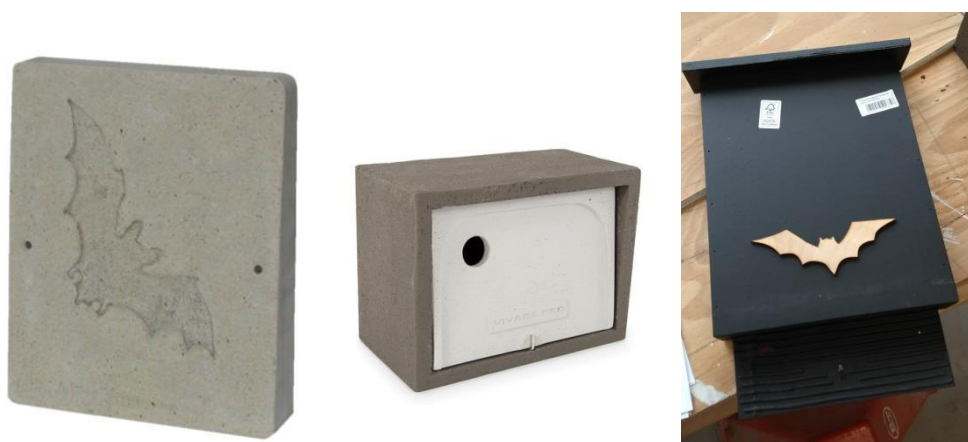
**Foto 5** Links: vleermuis wandschaal 2FE Materiaal: SCHWEGLER houtbeton ([www.waveka.nl](http://www.waveka.nl)). Midden: huismus nestkast NK MU 06 ([www.vivarapro.nl](http://www.vivarapro.nl)). Rechts: vleermuiskast multiplex type VK MP 01 ([www.vivarapro.nl](http://www.vivarapro.nl)).

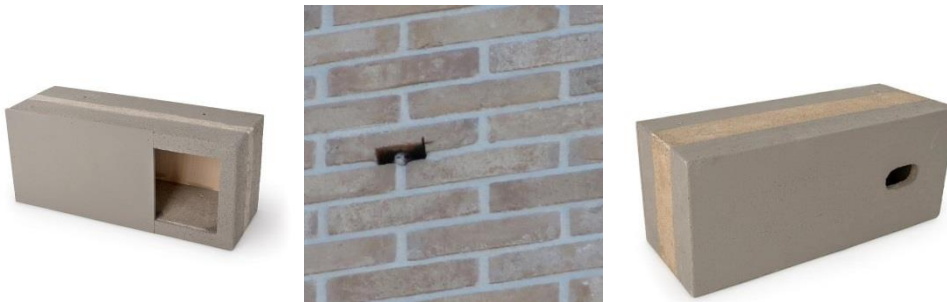
**Figuur 10** Inbouwsteen onzichtbaar (IB GZ 04) en zichtbaar (IB GZ 03) ([www.vivarapro.nl](http://www.vivarapro.nl)).

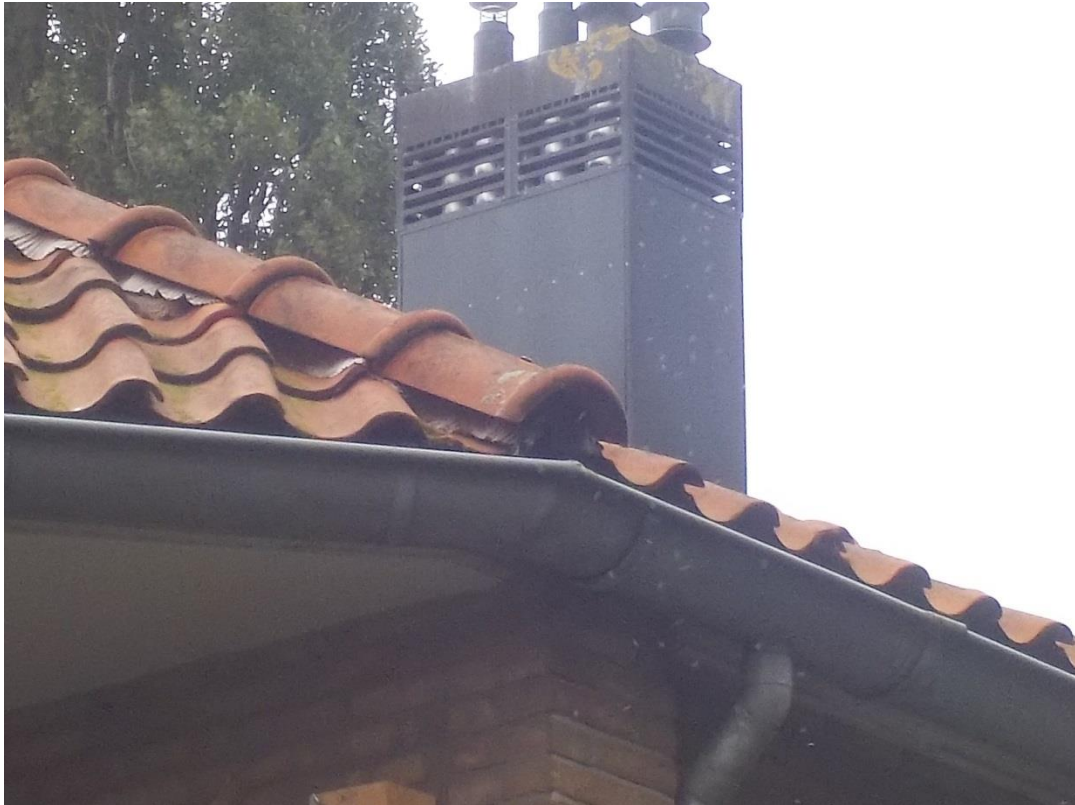
**Foto 1** Voorbeeld van ruimtes die gebruikt kunnen worden door huismussen

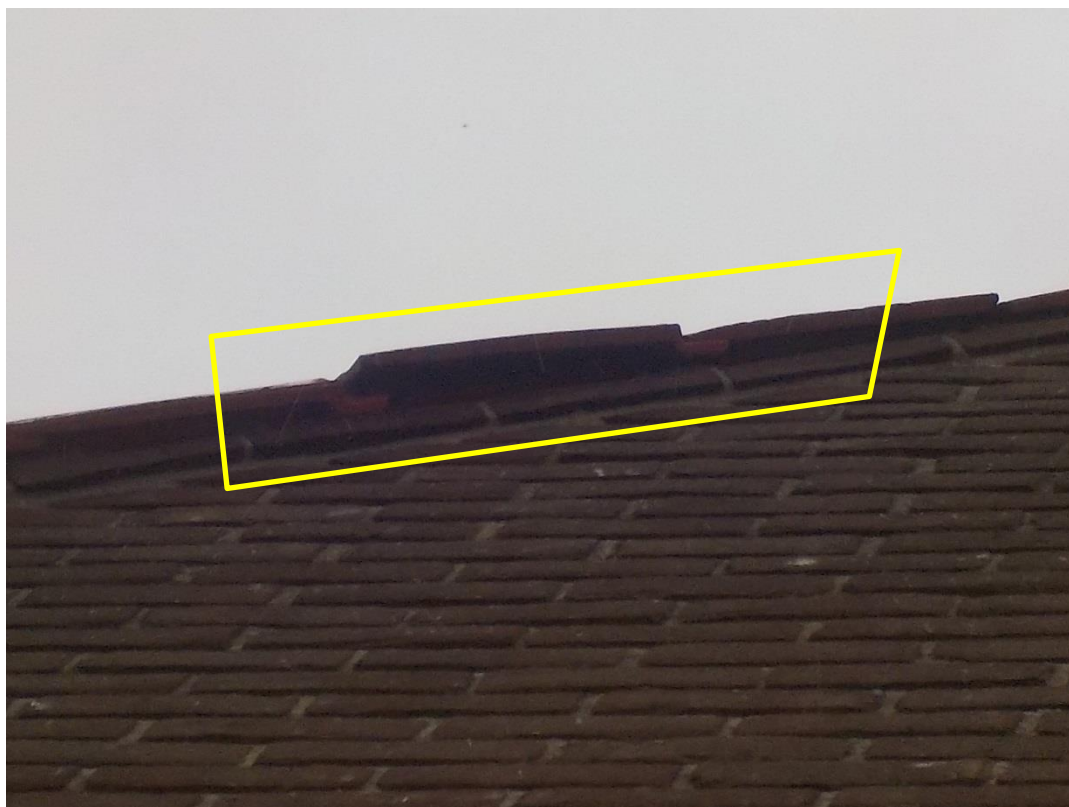
Foto 2 Scheefliggende gevelpan die gebruikt kunnen worden vleermuis verblijfplaats

Verblijfplaatsen van de beschermde vleermuizen kunnen op voorhand niet worden uitgesloten in alle woningen aan de Thorbeckelaan 16-102. De spouwmuren en ruimtes onder het dak zijn vrij toegankelijk via de gevelpannen op de zijgevels en via kieren onder de dakgoten aan de voor- en achtergevels. De potentie wordt nog versterkt door scheuren, kieren en scheefliggende dakpannen (foto 2)

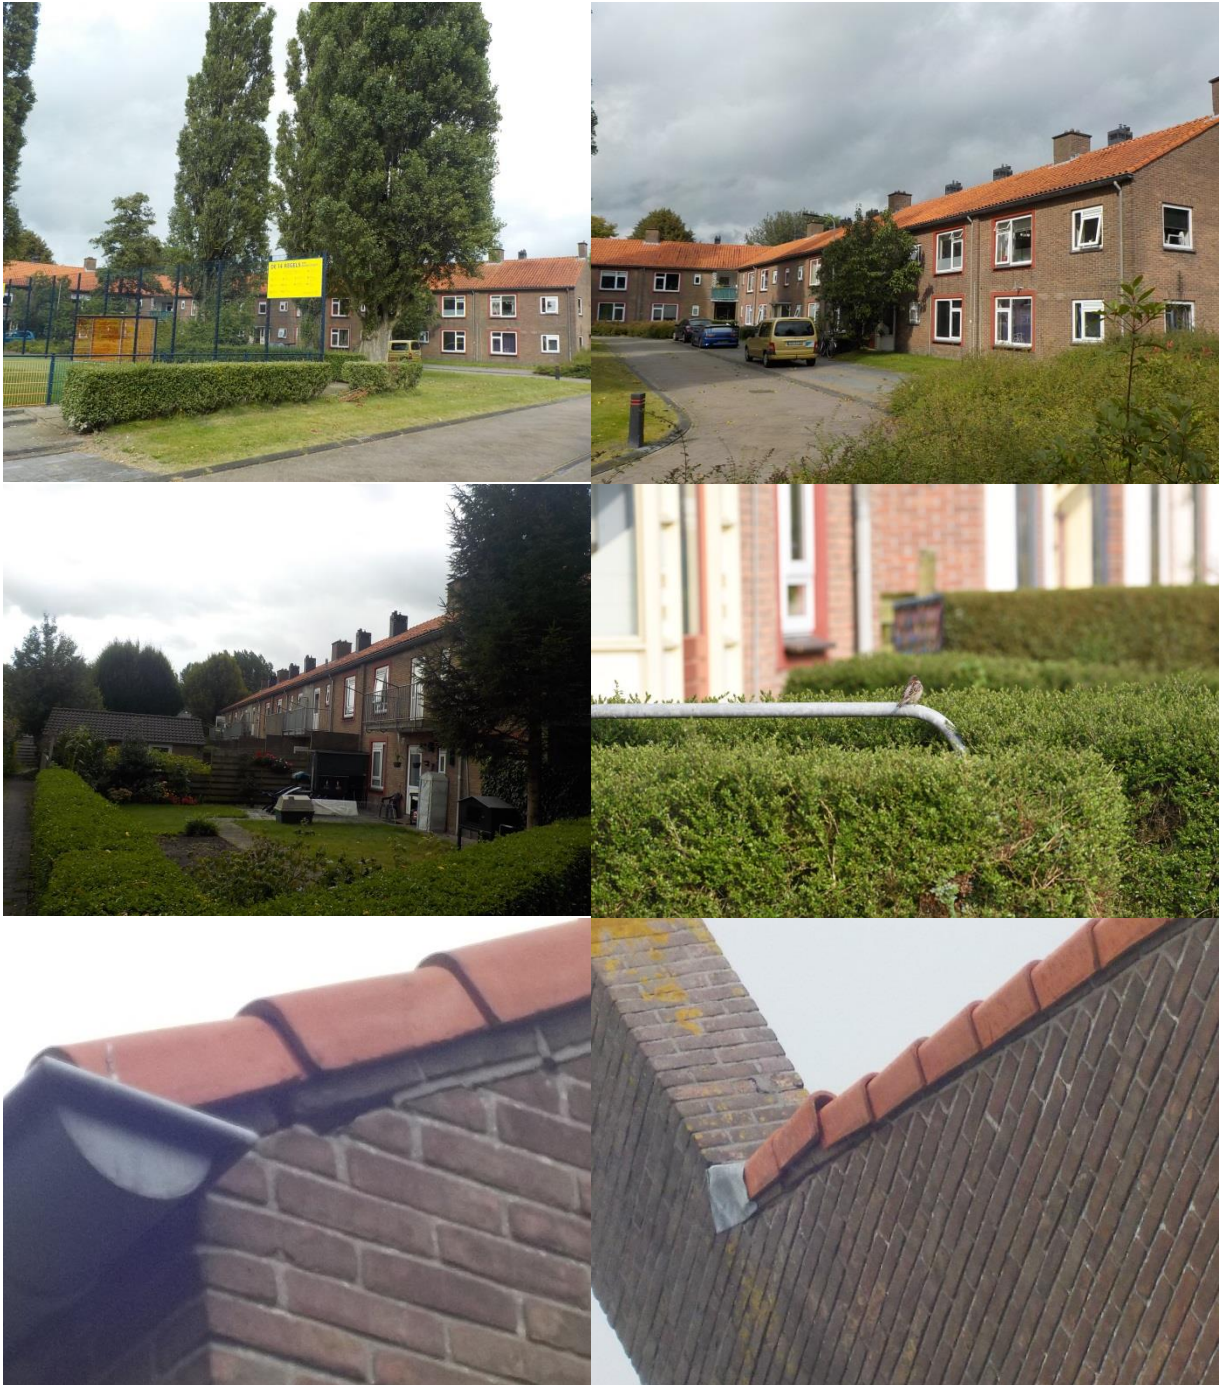
**Foto 1** *Impressie van het plangebied. De woningblokken liggen rondom een speelveld. De woningen zelf hebben een kleine voortuin maar een grote achtertuin. In een deel van de voor- en achtertuinen zijn dichte ligusterhagen aanwezig. De daken zijn bedekt met rode pannen. Bij de kopgevels zijn gaten aanwezig en ook liggen sommige dakpannen scheef. Foto's: K. Breed en D. Heidinga*

De daken zijn bedekt met rode pannen. Bij de kopgevels zijn gaten aanwezig en ook liggen sommige dakpannen scheef. Deze ruimtes zijn in potentie geschikt voor vleermuizen en mogelijk ook voor de gierwaluw. Onder de dakpannen is voldoende ruimte aanwezig voor huismussen om onder te kruipen en te broeden. Het aanwezige groen (bomen, struiken, hagen) is prima geschikt als schuil- en rustplaats voor de huismussen. Het gazon en de grasstrookjes die in het plangebied aanwezig zijn kunnen dienen als foerageergebied.
