Betreft: Quickscan Wet natuurbescherming t.p.v. verschillende adressen te Assen
Kenmerk: 171826
Type document: Briefrapport

Hiermee sturen we u de briefrapportage van de quickscan Wet natuurbescherming ter plaatse van de volgende adressen te Assen:

Aanleiding tot het onderzoek is de voorgenomen sloop ter plaatse van de onderzoeksterreinen.

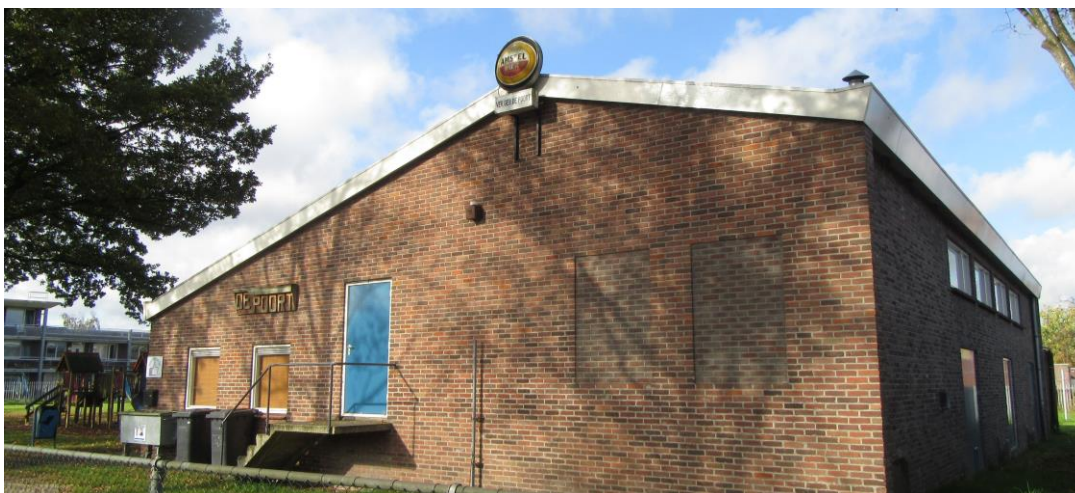
Figuur 14: Zuidoostzijde pand

Het pand is voorzien van drie stootvoegen en vertoont een aantal gaten en spleten bij de dakrand. Het dak is overigens niet voorzien van dakpannen maar bestaat uit een aan een geschoten dakbedekking.
