Onderwerp: **verkennend milieukundig bodemonderzoek volgens NEN  
5740+A1 Burgemeester Bothenius Lohmanweg 4-4X te  
Assen**

Projectnummer: **20-M9387-01**

Opdrachtgever: **BügelHajema Adviseurs**

Datum: **11 juni 2021**

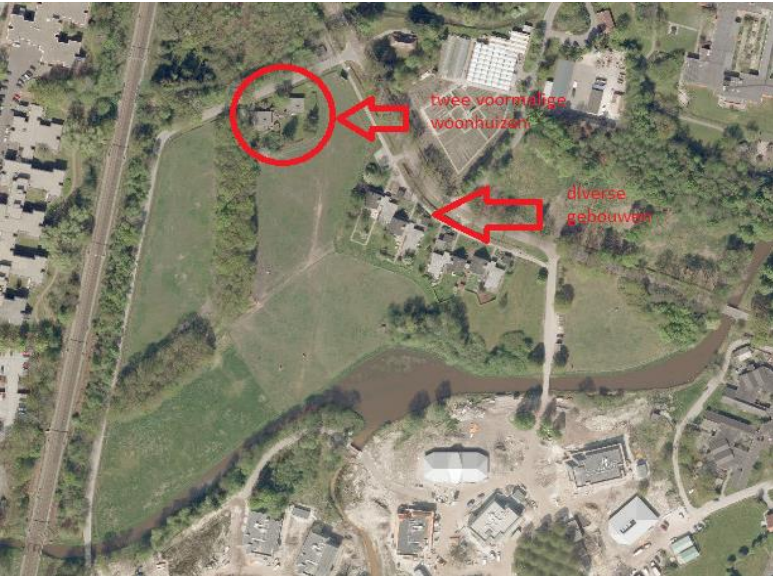
<p><i>figuur 2: situatie t.p.v. de onderzoekslocatie in 2009</i></p>

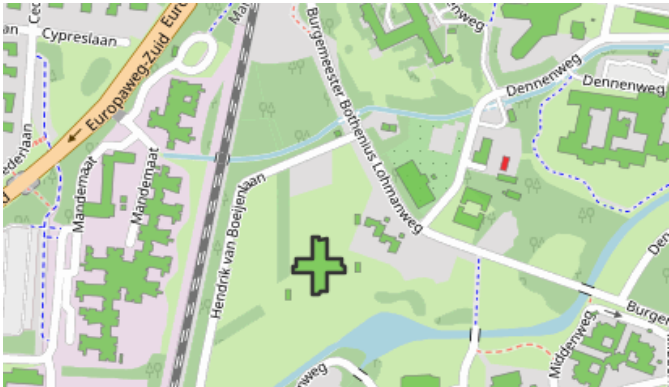
<b>Aanwezigheid asbest</b>	<p>Op basis van de asbestdakenkaart van de provincie Drenthe bevindt zich op de locatie geen dak dat verdacht is voor aanwezigheid van asbesthoudend materiaal (zie figuur 3).</p>

<p><i>Figuur 3: asbestdakenkaart t.p.v. de onderzoekslocatie</i></p> <p>De aanwezigheid van asbest in de bestaande bebouwing is niet uit te sluiten (niet onderzocht).</p> <p>Er is geen informatie bekend omtrent de evt. aanwezigheid van asbest in de bodem t.p.v. het plangebied. Er bestaat altijd de mogelijkheid dat asbest (afval/puin) ed. is begraven. Op voorhand is hiervan geen informatie bekend.</p>
<b>Ophogingen/dempingen/stortingen</b>	Er is geen informatie omtrent evt. met bodemvreemd materiaal gedempte watergangen/ sloten t.p.v. de onderzoekslocatie (binnen het onderzochte terreindeel). Er is geen informatie omtrent evt. opgebrachte gebiedsvreemde grond (ophogingen), verhardingsmateriaal, puinmateriaal en/of afval op de onderzoekslocatie.

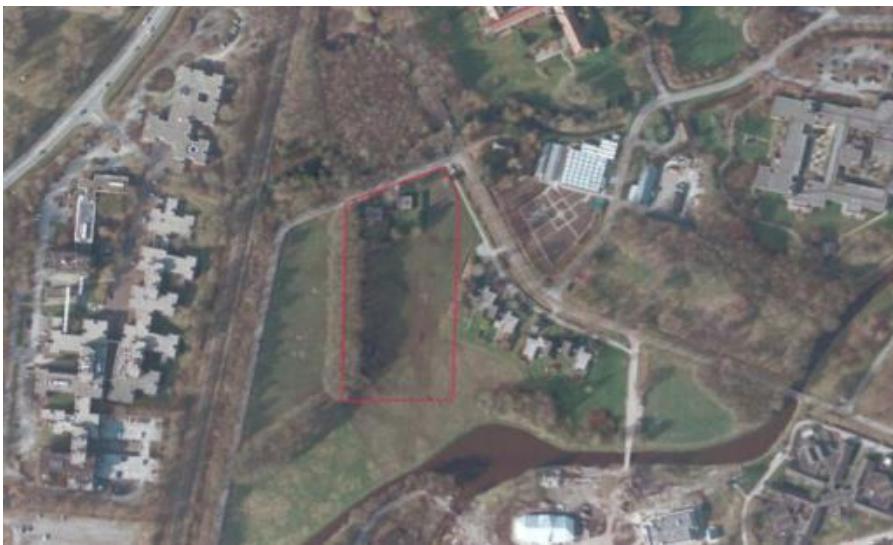
<p><i>figuur 4: Situatie ten tijde van het bodemonderzoek</i></p> <p>Conclusies:</p> <ul style="list-style-type: none"><li>• In zowel de boven- als ondergrond zijn geen van de onderzochte parameters in een verhoogd gehalte aangetoond</li><li>• In het grondwater zijn licht verhoogde concentraties aan barium, nikkel en/of zink (zware metalen) aangetoond. De aangetoonde concentraties vormen geen aanleiding voor de uitvoering van een nader onderzoek.</li></ul>
