Verkennd bodemonderzoek locatie "Bijzondere leefkern" aan de Burg. Bothenius Lohmanweg te Assen

Opdrachtgever: Vanboeijen
Kenmerk: 008465-VO-122013-D-2
Datum: 10 december 2013

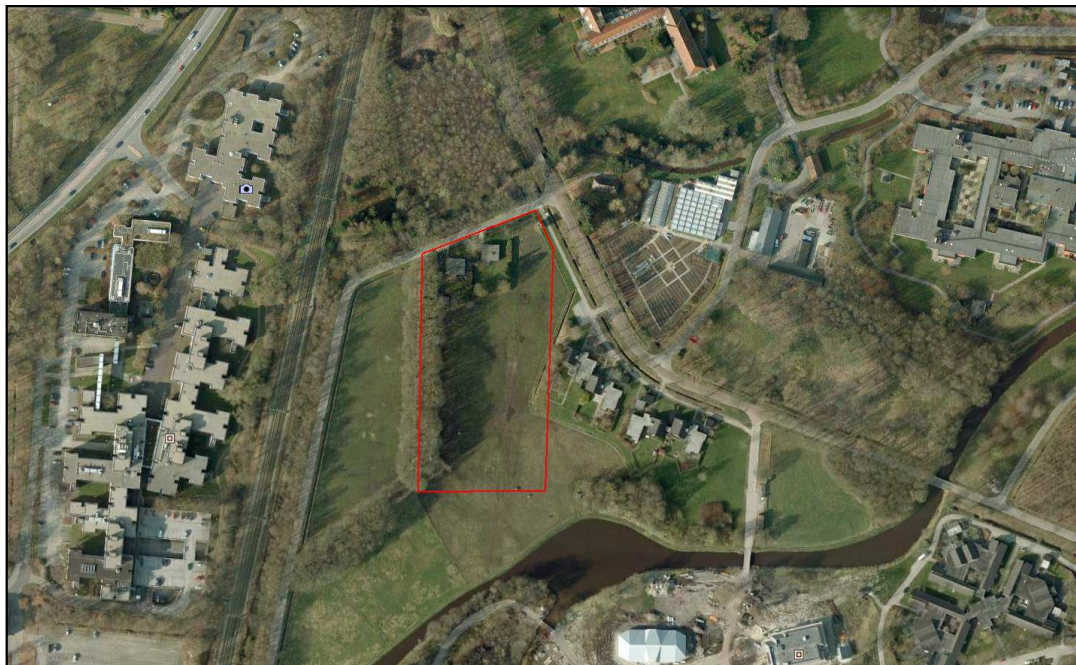
Figuur 2.1: Onderzoekslocatie (Bron: Google earth 2009)

Figuur 2.1 laat de situatie zien zoals deze was in 2009 (Bron: Google Earth, 2009).

De locatie heeft grotendeels altijd een agrarische bestemming gekend. Op een klein deel van de locatie hebben twee woningen gestaan met tuin. De twee woningen zijn in juni 2012 gesloopt. Uit een asbestinventarisatie, uitgevoerd t.b.v. de sloop, blijkt dat de "Hoed" van de schoorsteen en het dak van de garage asbest bevatte. De asbestsanering is in juni 2012 uitgevoerd onder asbestconditie door een gecertificeerde bedrijf. Na afronding van de asbestsanering is er een Visuele inspectie uitgevoerd door Search. De asbestinventarisatie en de rapportage van de visuele inspectie zijn opgenomen in respectievelijk bijlage 6 en 7.

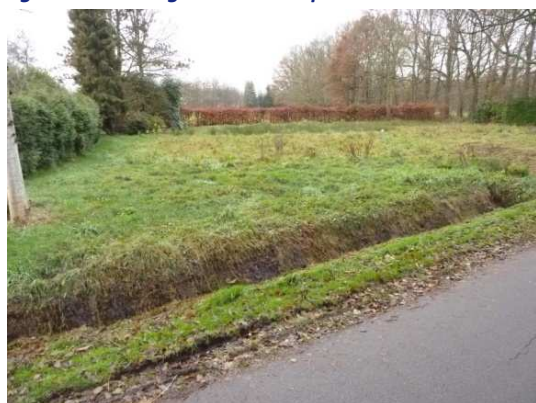
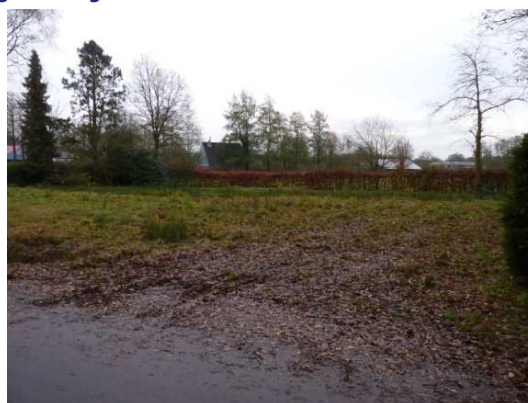
Figuur 2.2: Huidige situatie ter plaatse van de twee voormalige woningen

Figuur 2.2 laat twee foto's zien van de huidige situatie van de locatie waar de twee woningen hebben gestaan. Hier zijn geen verhardingslagen, puinlagen etc. meer aanwezig. Het terrein bestaat slechts uit grasland.

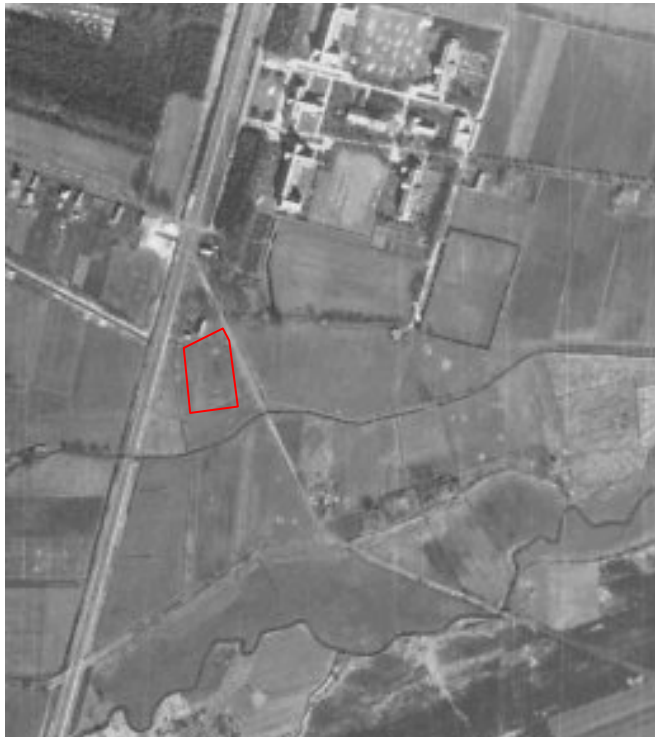
Figuur 3: Luchtfoto uit 1945 met daarop aangegeven de onderzoekslocatie

Figuur 3 laat een luchtfoto zien uit 1945. Hierop zijn geen sloten te zien ter plaatse van de onderzoekslocatie. Hooguit dat er mogelijk wat greppels aanwezig waren. Op basis hiervan wordt gesteld dat er gedurende de afgelopen bijna 70 jaar geen dempingen hebben plaatsgevonden.

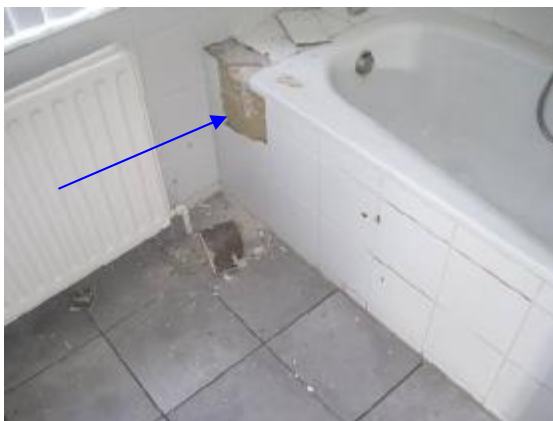
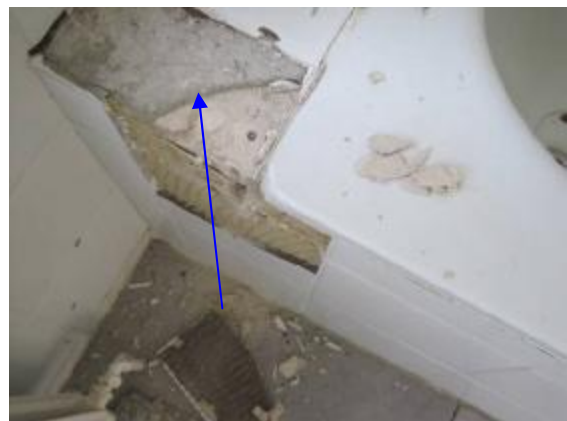
foto's: badombouw

Monsternummer	M1
Locatie	Badkamer nr. 6
Verdieping	Begane grond
Hoeveelheid (circa)	2m ²
Bevestigingsmethode	Geschroefd
Binding	Niet hechtgebonden
Verweerdheid	Niet verweerd
Conditie	Licht beschadigd
Soort asbest	Geen asbest
Risicoklasse	N.v.t.
Verwijderingsmethode	N.v.t.
Aanbeveling	N.v.t.

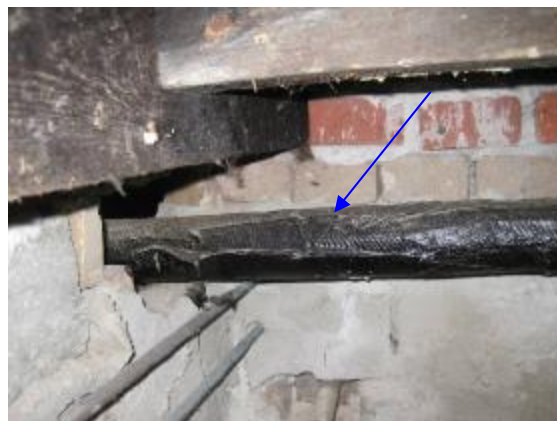
foto's: leidingisolatie

Bron 2, leidingisolatie

Monsternummer	M2
Locatie	Kruipruimte beide woningen
Verdieping	Kelder
Hoeveelheid (circa)	Niet bepaald
Bevestigingsmethode	Geklemd
Binding	Hechtgebonden
Verweerdheid	Licht verweerd
Conditie	Licht beschadigd
Soort asbest	Geen asbest
Risicoklasse	N.v.t.
Verwijderingsmethode	N.v.t.
Aanbeveling	N.v.t.

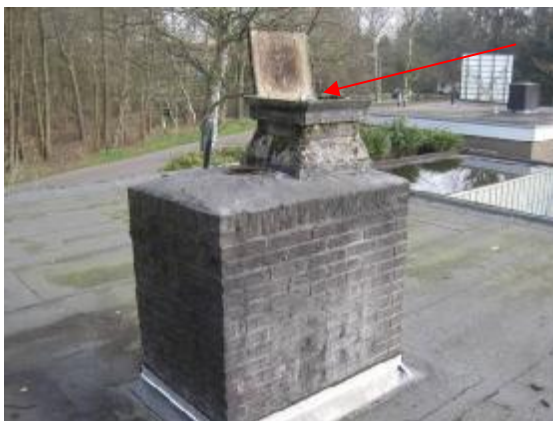
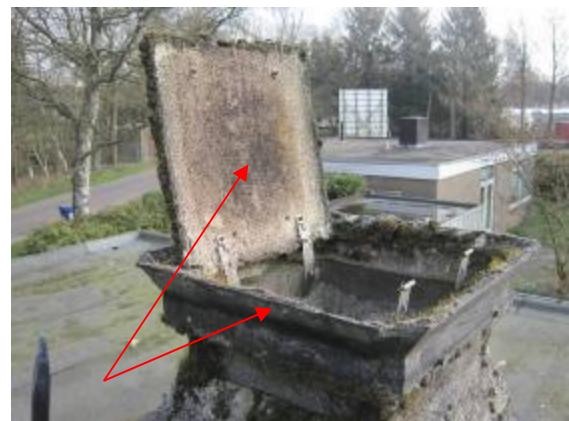
foto's: hoed

Bron 3, hoed

Monsternummer	M3
Locatie	Dak, schoorsteen nr. 6
Verdieping	Dak
Hoeveelheid (circa)	1 stuks
Bevestigingsmethode	Geschroefd
Binding	Hechtgebonden
Verweerdheid	Zwaar verweerd
Conditie	Licht beschadigd
Soort asbest	Chrysotiel 10-15%
Risicoklasse	2
Verwijderingsmethode	Buitensanering
Aanbeveling	Sanering bij sloop of renovatie

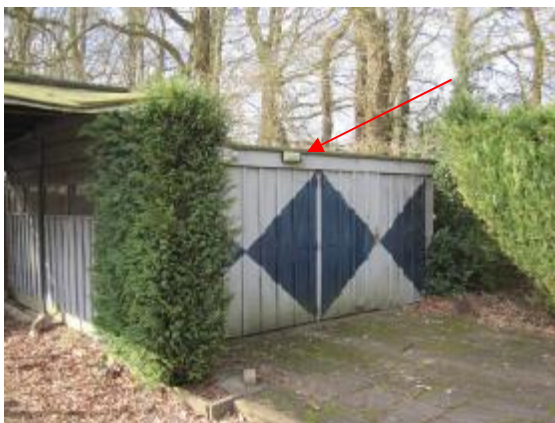
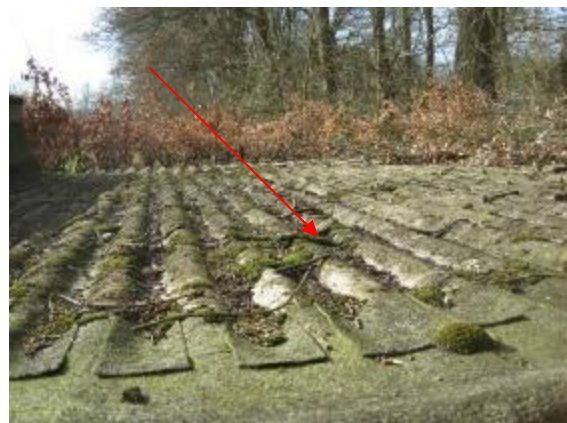
foto's: golfplaat

Bron 4, golfplaat

Monsternummer	M4
Locatie	Dak garage nr. 6
Verdieping	Dak
Hoeveelheid (circa)	25m ²
Bevestigingsmethode	Geschroefd
Binding	Hechtgebonden
Verweerdheid	Licht verweerd
Conditie	Licht beschadigd
Soort asbest	Chrysotiel 10-15%
Risicoklasse	2
Verwijderingsmethode	Buitensanering
Aanbeveling	Sanering bij sloop of renovatie

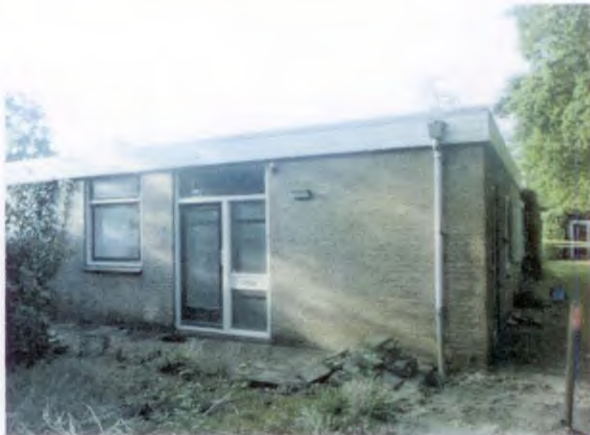
Toelichting bij foto 1: Het betreft het garagedak, bron 4, chrysotiel 10-15% en het hoedje van de schoorsteen, bron3, chrysotiel 10-15% van woning 4 aan de Burg. Bothenius Lohmanweg te Assen.

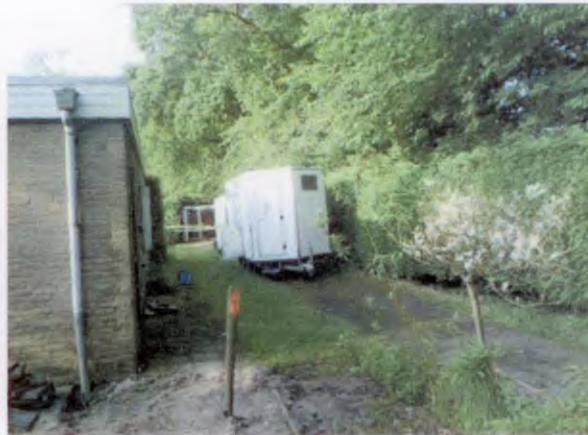
Toelichting bij foto 2: Voor het inspectiegebied staat een deco-unit. Het gebied is in linten gezet.

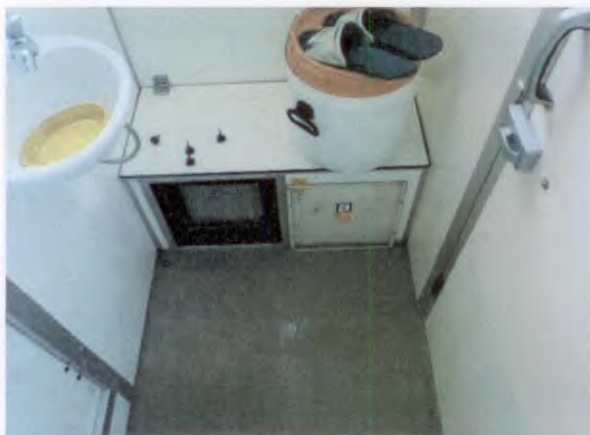
Toelichting bij foto 3: De vuile ruimte van de deco-unit is onderdeel van de visuele inspectie en daarmee onderdeel van de eindcontrole.

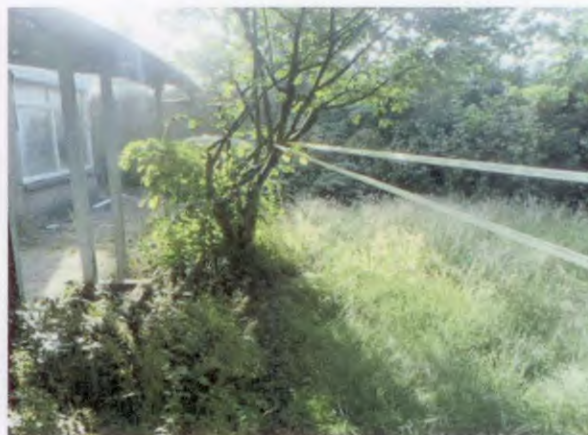
Toelichting bij foto 4: Het inspectiegebied. Na de toplaag is geen visuele inspectie mogelijk.

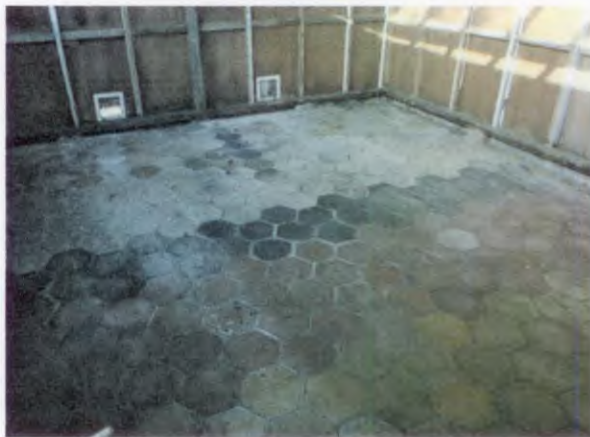
Toelichting bij foto 5: De vloer in de garage is bestraat.

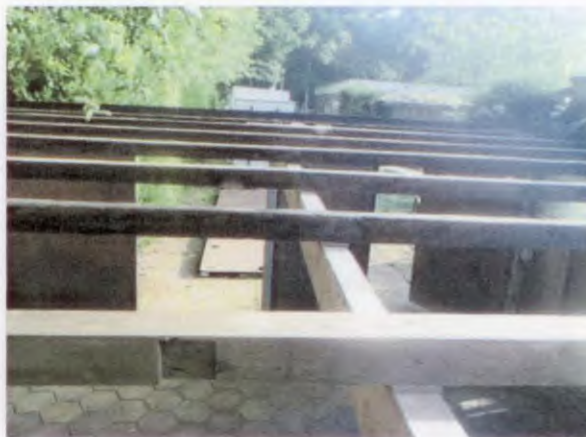
Toelichting bij foto 6: Van het dak zijn golfplaten verwijderd. De golfplaten zaten geschroefd op draagbalken.

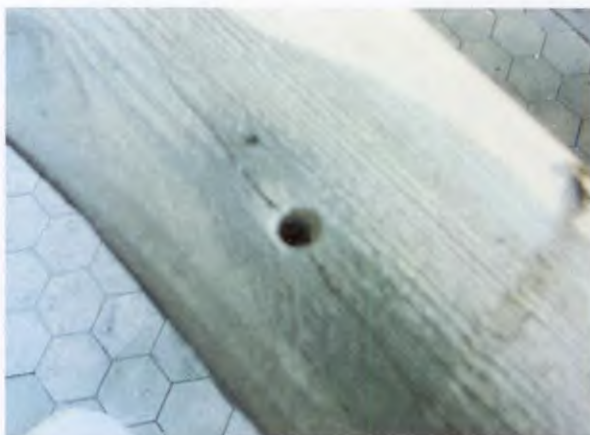
Toelichting bij foto 7: In de ruwe balk is in naden, kieren, schroefgaten en porien beperkte inspectie mogelijk.

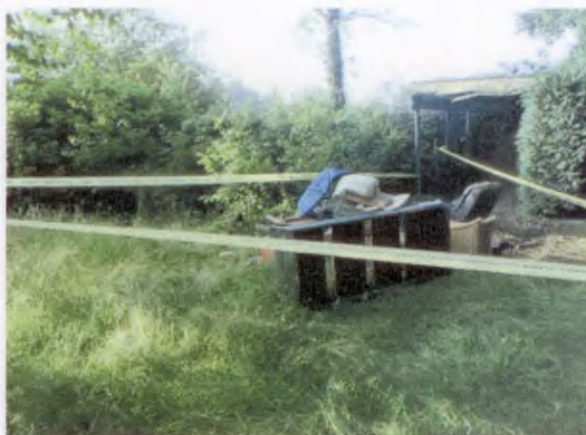
Toelichting bij foto 8: In de tuin ligt grof afval, dit is uitgesloten van het inspectie gebied.

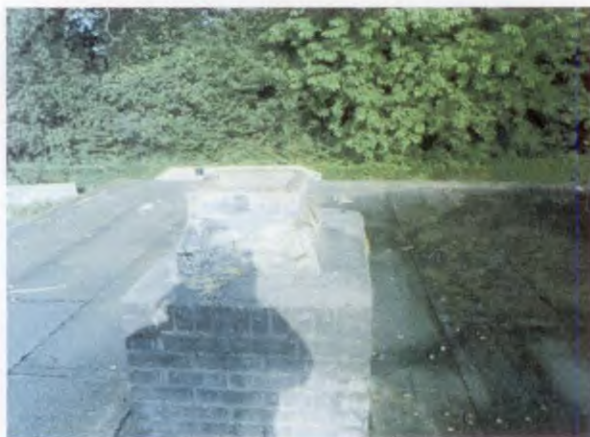
Toelichting bij foto 9: De schoorsteen. Van de schoorsteen op het dak is het hoedje verwijderd, deze zat geschroefd.

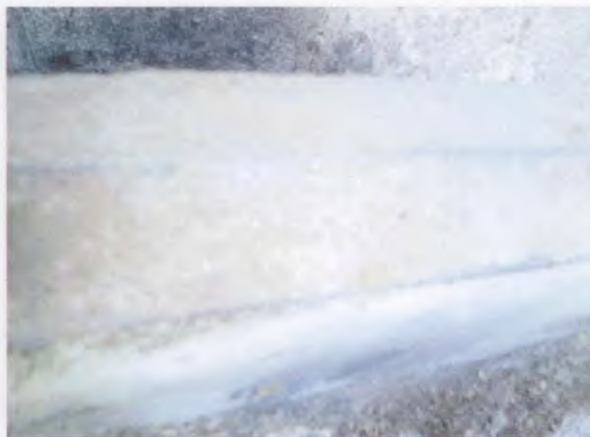
Toelichting bij foto 10: De rand van de schoorsteen.

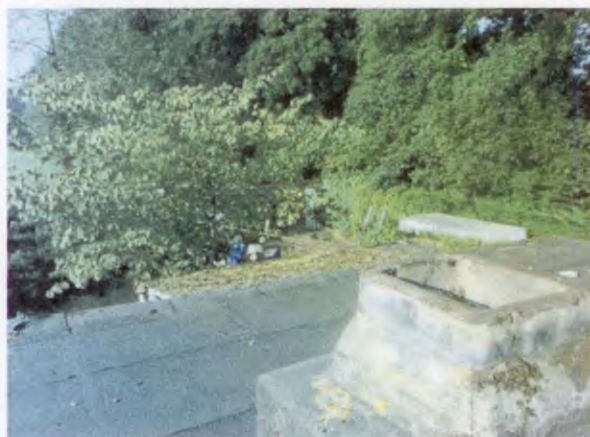
Toelichting bij foto 11: Overzicht dak. Het dak is bedekt met dakleer.

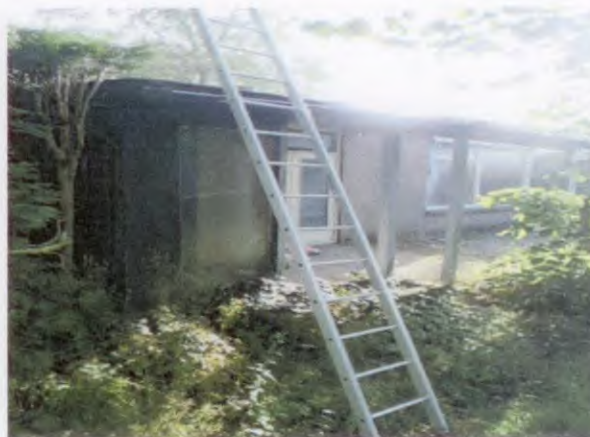
Toelichting bij foto 12: Het dak van de woning is beklommen met behulp van een ladder.
