Betreft: Quickscan Wet natuurbescherming t.p.v. verschillende adressen te Assen
Kenmerk: 171826
Type document: Briefrapport

Aanleiding tot het onderzoek is de voorgenomen sloop ter plaatse van de onderzoeksterreinen.

Doel van de quickscan Wet natuurbescherming is een beeld krijgen van de aanwezige habitats en de voorkomende beschermde dier- en plantensoorten ter plaatse van het onderzoeksterrein.

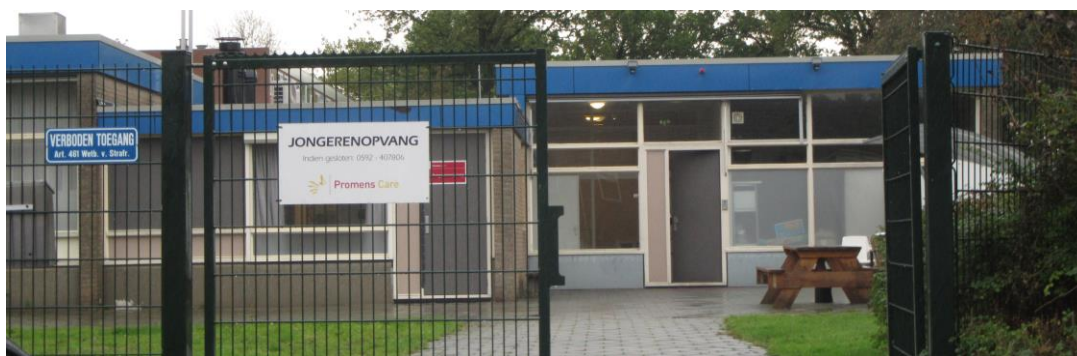
Het pand is gebouwd in 1966 en bestaat uit een parterre met een plat dak. Voornamelijk de zuidwestzijde van het pand vertoont een aantal gaten en spleten die geschikt lijken te zijn als potentiële invliegopeningen voor vleermuizen.

Figuur 2: Entree jongerenopvang (zuidzijde pand) met gedeelte van het entreeplein

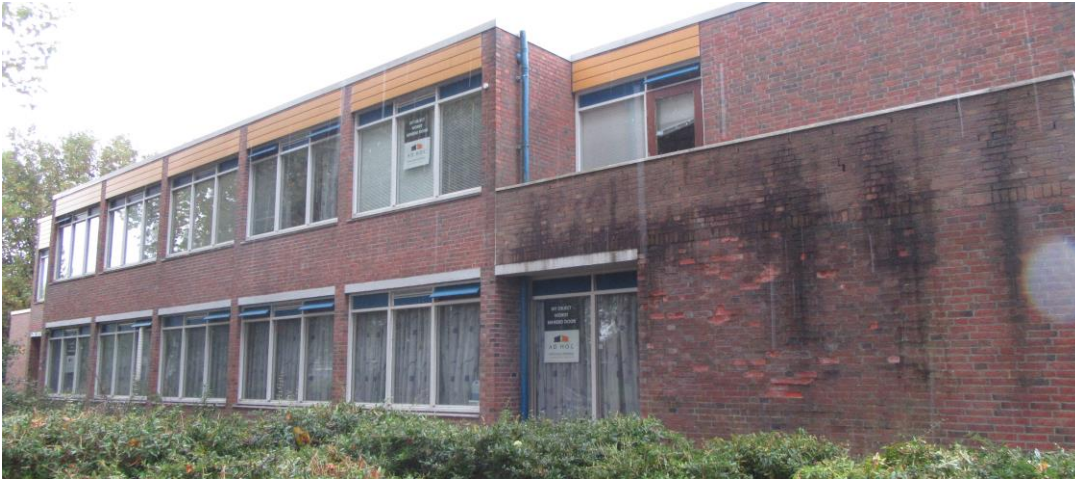
De locatie gelegen aan de Mr. Groen van Prinstererlaan 127 betreft een voormalig kantoorpand. Dit pand wordt momenteel anti kraak bewoond en bevindt zich in een woonwijk. Het pand bestaat uit een parterre met een eerste verdieping en is voorzien van een plat dak. Verder is het pand voorzien van stootvoegen, trespa platen en gevelbetimmering.

Figuur 7: Voorzijde kantoorpand (zuidzijde)

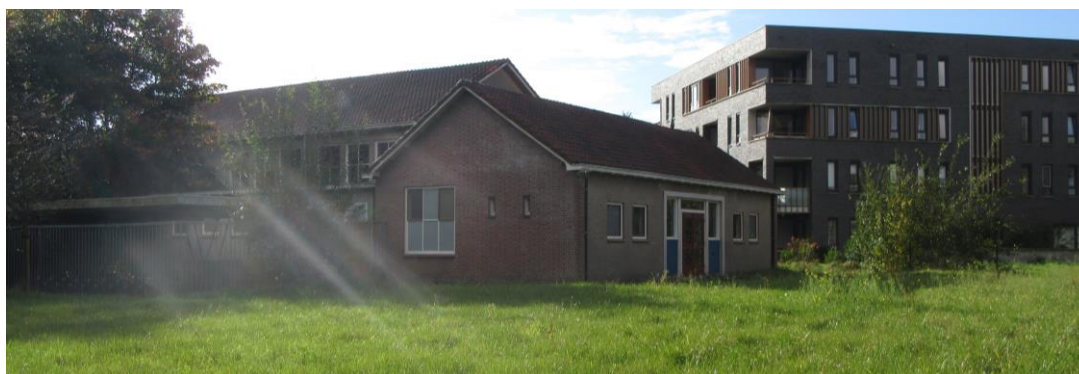
De onderzoekslocatie aan de Vredeveldseweg 74 betreft een oude sporthal (bouwjaar: 1961). De sporthal bestaat uit een parterre waarbij het gedeelte van de sportzaal hoger ligt dan het overige deel. Het gebouw vertoont aardig wat mankementen aan het dak. Zo zijn er veel scheve en losse dakpannen waargenomen. Tevens is er sprake van losse loodflappen en ruimte onder de nokpannen en de voorste rij dakpannen.

Figuur 11: Noord en westzijde sporthal, ingang bevindt zich aan de rechterkant

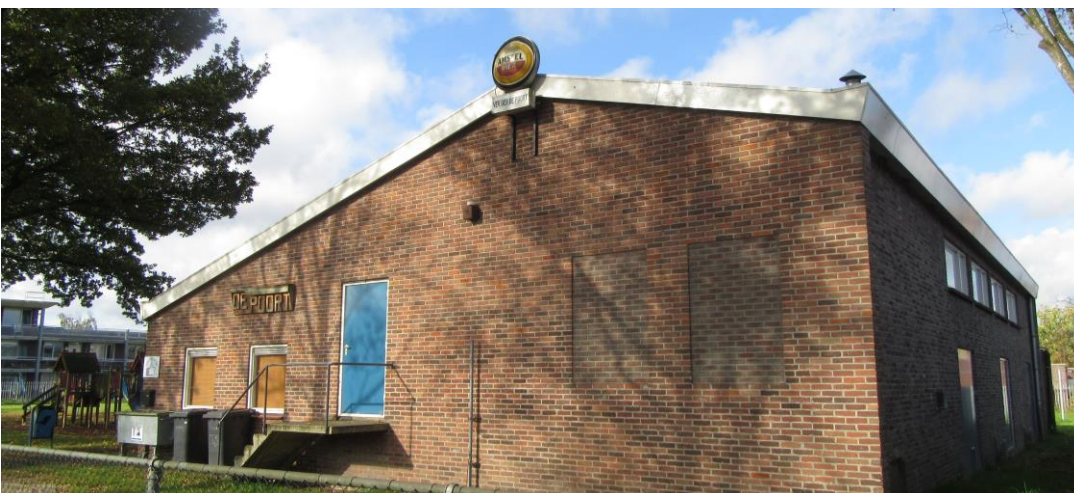
Het pand is voorzien van drie stootvoegen en vertoont een aantal gaten en spleten bij de dakrand. Het dak is overigens niet voorzien van dakpannen maar bestaat uit een aan een geschoten dakbedekking.

Figuur 14: Zuidoostzijde pand

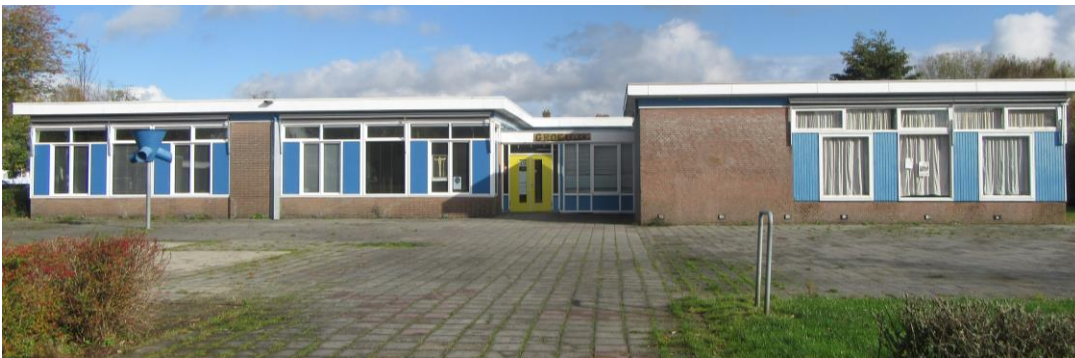
Figuur 18: Zuidwestzijde Vredeveltschool

De locatie gelegen aan de Zevensterstraat 19 te Assen betreft een basisschool (Vredevelschool) gelegen in een woonwijk. Het pand bestaat uit een parterre en is voorzien van een plat dak.

Aan de Zevensterstraat 19 zijn tijdens het veldbezoek een aantal potentiële plekken waargenomen waar vleermuizen zouden kunnen invliegen. De ruimtes die het pand bied worden voornamelijk geboden door scheve trespa platen. Daarnaast is er aan de noordwestzijde een geschikte spleet aangetroffen boven een van de ramen. De omgeving van het schoolgebouw kan dienen als foerageergebied vanwege de aanwezigheid van bosschages aan de zuidoostzijde van het onderzoeksgebied. In figuur 25 zijn de geschikte locaties van de Vredeveldschool weergegeven.

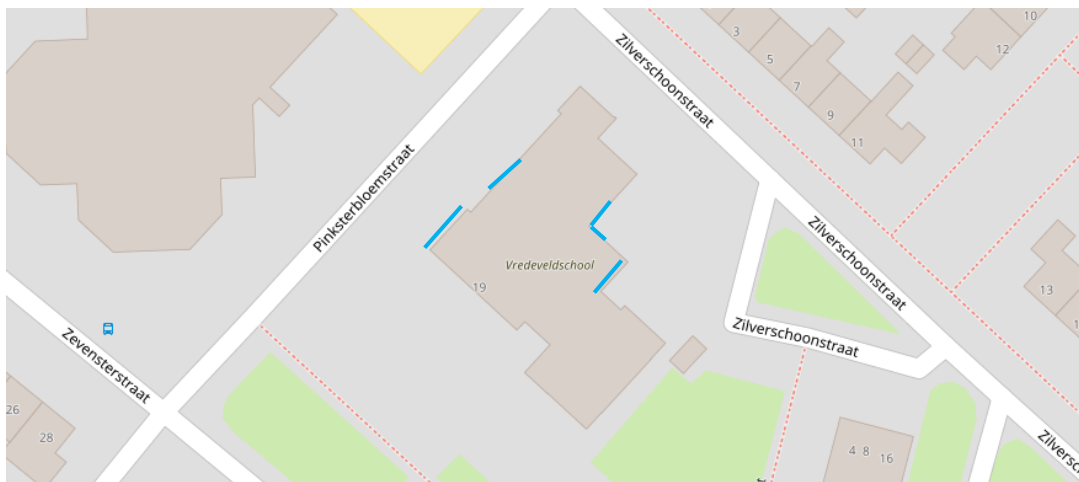
**Figuur 25: Geschikte locaties vleermuizen (blauw)**

Nesten van huismus en gierzwaluw zijn jaarrond beschermd middels de Wet natuurbescherming. Ook de verblijfplaatsen van alle soorten vleermuizen zijn middels deze wet beschermd. Wanneer bij de voorgenomen werkzaamheden een of meer nesten van huismus en / of gierzwaluw of een of meerdere verblijfplaatsen van vleermuizen worden aangetast is er sprake van een overtreding van de Wet natuurbescherming. Daarom wordt geadviseerd nader onderzoek uit te voeren op de locaties die potentieel geschikt zijn voor bovengenoemde soort(groep)en.

Straat	Nr.	Nader onderzoek naar
Lottingstraat	17	Vleermuizen
Mr. Groen van Prinstererlaan	127	Vleermuizen
Vredeveldseweg	74	Huismussen, gierzwaluwen en vleermuizen
Pelikaanstraat	54	Vleermuizen
Zevensterstraat	19	Vleermuizen
