# RAPPORT

## **Bodemonderzoek Koekoekstraat 17 te Assen**

Referentie: T&PBF1665R001F01

Datum: 11 januari 2017

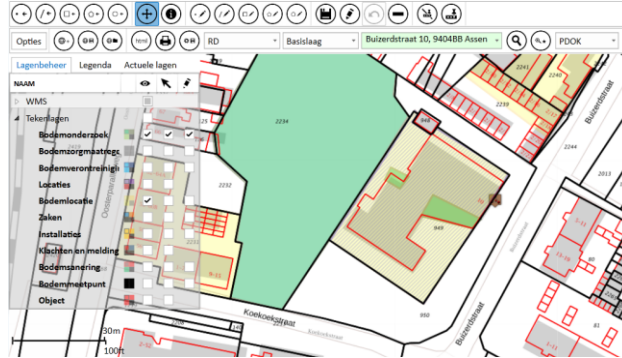
Onderzoek: Nader onderzoek Buurthuis de Schulp  
 Datum onderzoek: 10 juni 2004  
 Onderzoeksbureau: Tauw  
 Kenmerk onderzoek: 4314235  
 Conclusie: Op diverse plaatsen op terrein ernstige verontreinigingen; bij activiteiten nader onderzoek en mogelijk saneren; grond: Zn, Cu, PB en PAK >i, rest >s; gw: Cd en xylenen >s; zie ook records 1002 en 28.  
 Rapport: Het rapport is niet digitaal beschikbaar, u kunt een afspraak maken bij de gemeente Assen om het in te komen zien.  
 Onderzoekslocatie:

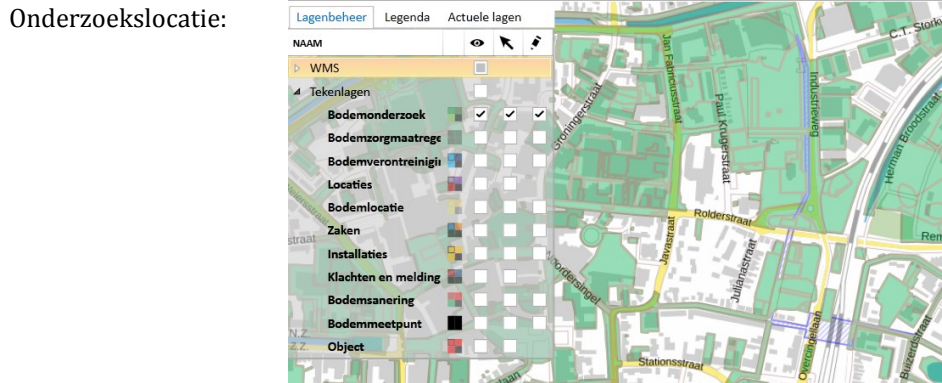
Onderzoek: Verkennend onderzoek Dieprijoltrace Assen Oost  
 Datum onderzoek: 27 oktober 1997  
 Onderzoeksbureau: Tauw  
 Kenmerk onderzoek: 3604128  
 Conclusie: Grond is categorie-1 grond, nader onderzoek gw verontreiniging nodig; bg(puin): PAK,Olie>s: EOX>d(1) ; og: PAK,Olie>s ; gw: Cr,Ni>i(ook na herbemonstering): Cu>s(ook na herbemonstering).  
 Rapport: Het rapport is niet digitaal beschikbaar, u kunt een afspraak maken bij de gemeente Assen om het in te komen zien.
