**PROJECT 28745**

**NADER BODEMONDERZOEK  
VOORMALIGE STORTPLAATS  
WESTERBRINK 3 TE ASSEN**

<i>Titel</i>	Nader bodemonderzoek Voormalige stortplaats Westerbrink 3 te Assen
<i>Projectleider</i>	Dhr. drs. S. Buurmans
<i>Adviseur</i>	Dhr. ing. L.A.J.M. Alferink
<i>Datum rapport</i>	27 maart 2018
<i>Opdrachtgever</i>	Vamisol BV Deventerweg 5a 7396 AX Terwolde
<i>Contactpersoon</i>	dhr. J. Pijpker

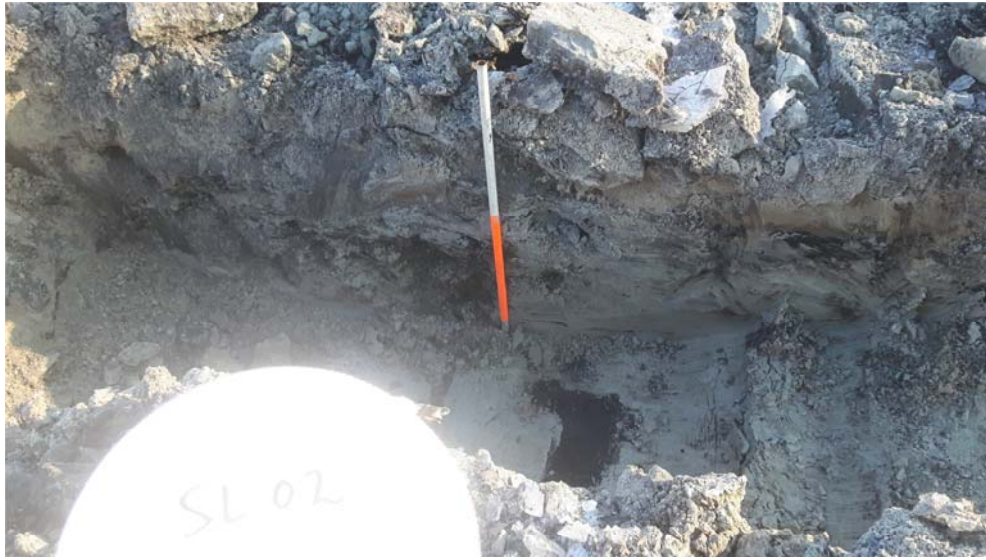
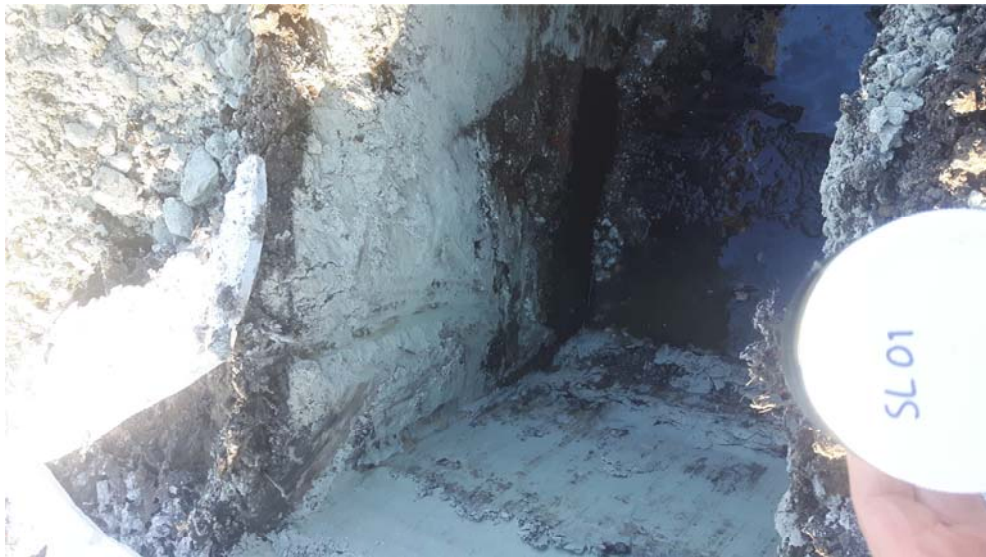
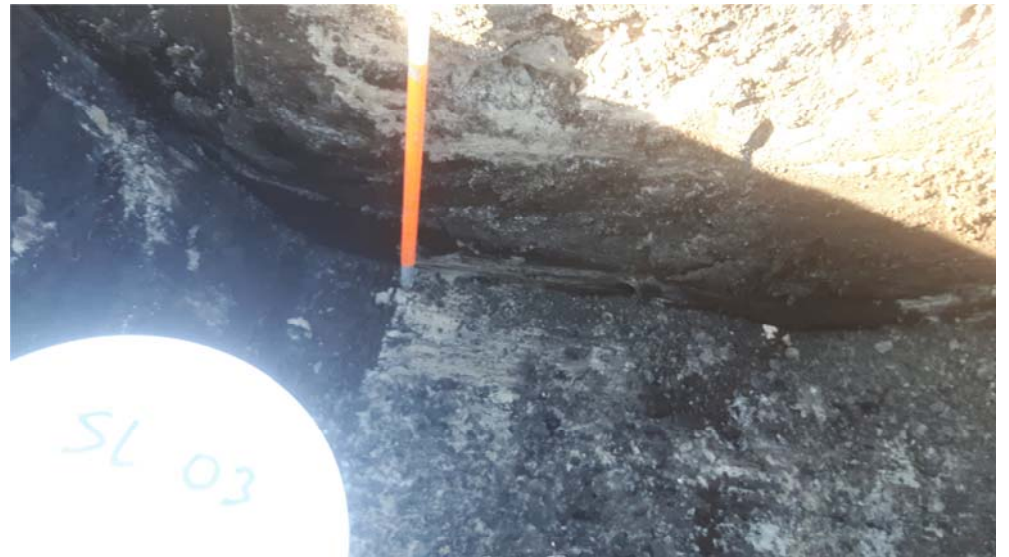
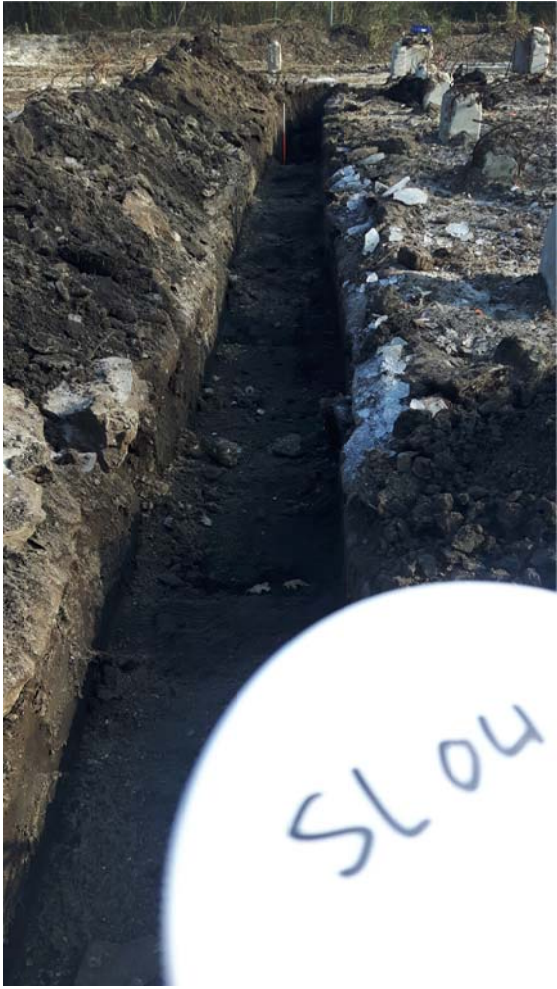
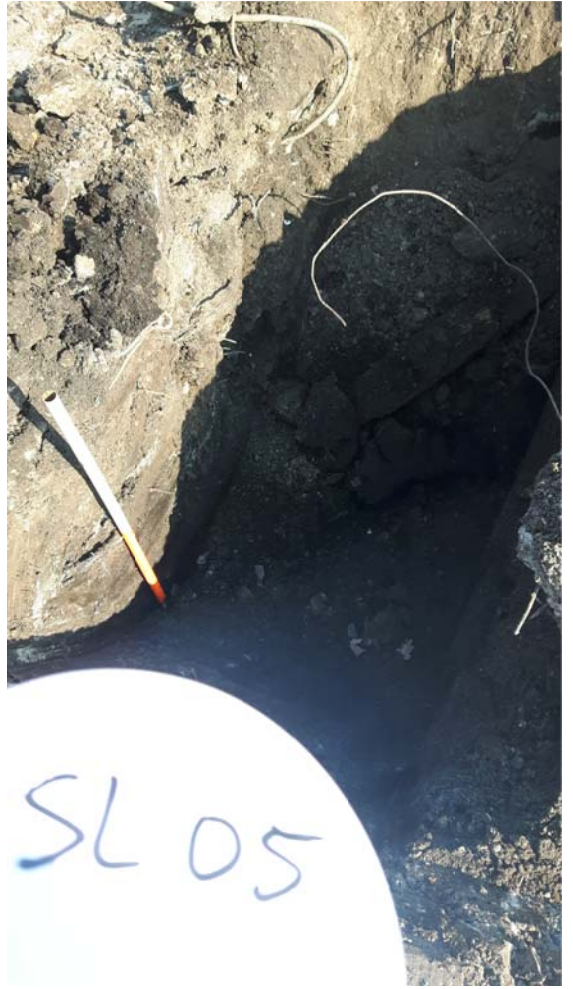
## BIJLAGE II

Ter plaatse van de meeste sleuven is een zintuiglijk schone top laag aanwezig. Het bodemvreemde materiaal begint overwegend op een diepte van 0,4 á 0,5 m-mv. Ter plaatse van de sleuven SI07 en SI08 is een worteldoek aanwezig. Dit kan er op duiden dat de sanering uit rapport [1.] (zie § 2.3.2) inderdaad heeft plaatsgevonden. Ter plaatse van SI04, SI05 en SI12, in het centrale deel van de stort, worden vanaf het maaiveld al bodemvreemde bestanddelen aangetroffen. Er kan niet worden uitgesloten dat bij de recente sloop enige grondroerende werkzaamheden hebben plaatsgevonden.

Ter plaatse van sleuf SI12 stroomt uit de sleufwanden grondwater toe waar een duidelijke oliewaarneming op was waar te nemen. Het betrof een laag met veel en grove bodemvreemde bestanddelen. Er is van deze laag indicatief een monster genomen alsook van de onderliggende zintuiglijk schone veenlaag. Ook is de sleuf afgewerkt met een peilbuis om de mogelijkheid te houden op deze plek een grondwatermonster te verkrijgen.
