Verkennd asbestonderzoek in  
bodem ter plaatse van:

**Asserstraat 202  
te Rhee**

**200742**

| RAPPORT | |
|---|---|
| Type onderzoek | Verkennd asbestonderzoek in bodem |

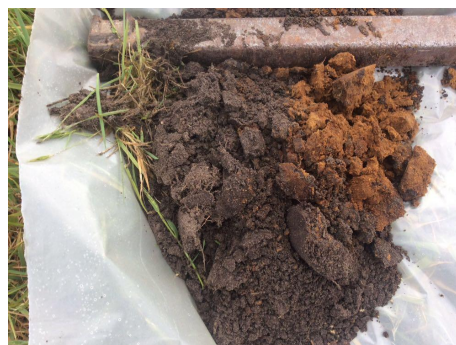
meetpunt 101, laag 0-50  
20832283

leem, sterk zandig, zwak grindig, neutraal grijs, creme, edelman

type **grondboring**  
datum **01-05-2020**  
boormeester **Veldwerker jk**  
x **234313.18**  
y **561499.41**

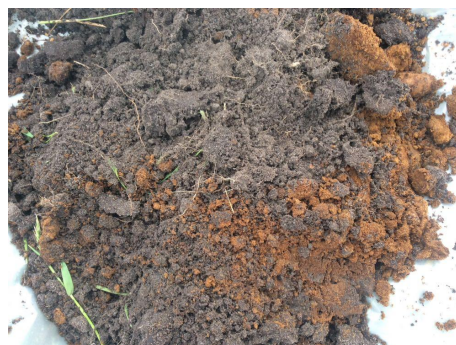
meetpunt 102, laag 0-50  
20832286

leem, sterk zandig, zwak grindig, neutraal grijs, creme, edelman

type **grondboring**  
datum **01-05-2020**  
boormeester **Veldwerker jk**  
x **234313.27**  
y **561498.62**

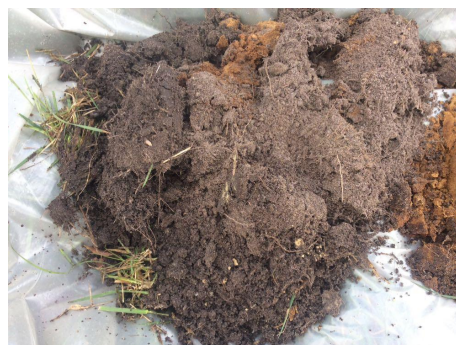
meetpunt 104, laag 0-50  
20832292

leem, sterk zandig, zwak grindig, neutraal grijs, creme, edelman

type **grondboring**  
datum **01-05-2020**  
boormeester **Veldwerker jk**  
x **234355.96**  
y **561497.46**

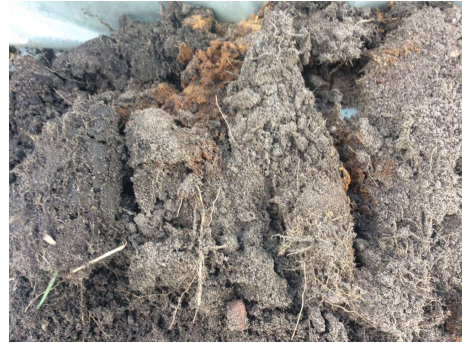
meetpunt 105, laag 0-50  
20832295

type **grondboring**  
datum **01-05-2020**  
boormeester **Veldwerker jk**  
x **234356.06**  
y **561496.94**

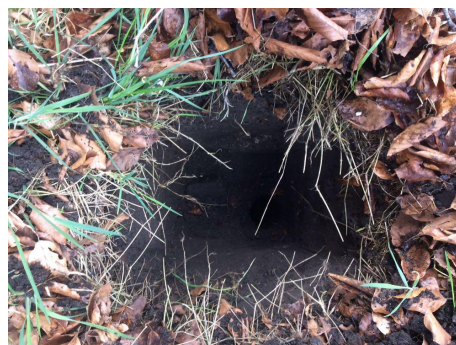
meetpunt lp1  
20832281

zand, matig fijn, zwak siltig, matig humeus, neutraal zwart, bruin, edelman

type **grondboring**  
datum **01-05-2020**  
boormeester **Veldwerker jk**  
x **234366.19**  
y **561489.64**

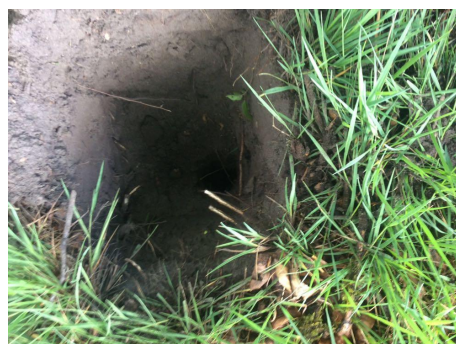
meetpunt lp2  
20832282

zand, matig fijn, zwak siltig, matig humeus, neutraal zwart, bruin, edelman

type **inspectiegat**  
datum **01-05-2020**  
boormeester **Veldwerker jk**  
x **234357.90**  
y **561479.77**
