Verkennd bodemonderzoek Nieuwbouw Paviljoen Baggelhuizerplas te Assen

28 oktober 2021

Kenmerk R001-1283311RSP-V01-naj-NL

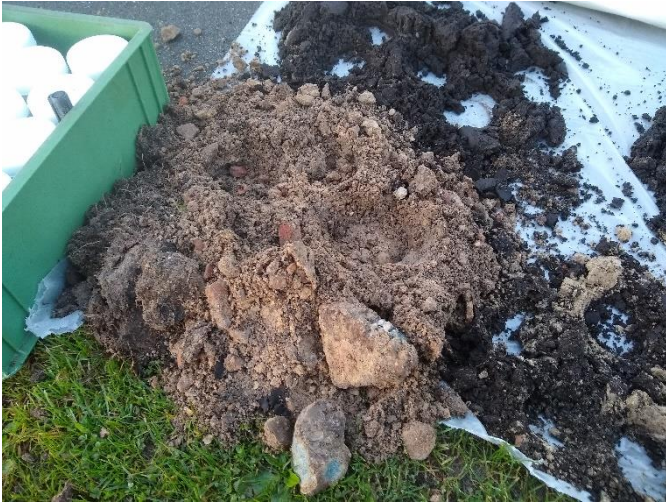
Ter plaatse van het onderzoeksgebied is in de bovengrond en ondergrond siltig zand aangetroffen. Ter plaatse van boring 17 zijn er bijmengingen met betonpuin, metselpuin en hydrokorrels aangetroffen. Metselpuin en betonpuin worden als asbestverdacht beschouwd. Ter plaatse van boring 17 is de boring gecombineerd met een asbestinspectiegat van circa 30 bij 30 cm (50 cm diep). Ter plaatse van boring 18 is een laag met funderingsmateriaal (betongranulaat) aangetroffen (0,05 tot 0,19 m -mv.). Hieronder was een worteldoek aanwezig.

Foto 1: 17 (boring)

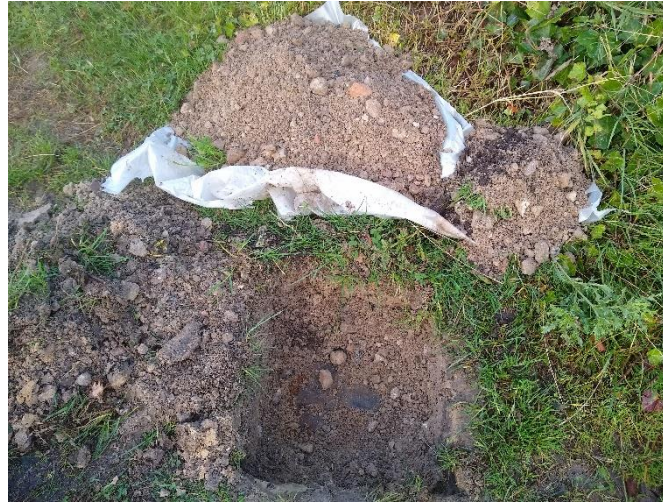
Bij het veldwerk is ter plaatse van boring 18 een laag met betongranulaat (funderingsmateriaal) aangetroffen. De exacte omvang van deze laag is momenteel onbekend. Met het oog op eventuele werkzaamheden en/of afvoer van het materiaal is indicatief onderzoek naar de kwaliteit van het fundatiemateriaal uitgevoerd (samenstelling, emissie en asbest). De analyseresultaten van de aangetroffen funderingsmaterialen zijn *indicatief* getoetst aan de samenstellings- en emissie-eisen van het Besluit bodemkwaliteit. De analysecertificaten zijn opgenomen in bijlage 7. De toetsing van de analyseresultaten is opgenomen in bijlage 6. In tabel 4.2 zijn de resultaten van de indicatieve toetsing weergegeven.

Foto 2: boring 18, met worteldoek zichtbaar

Het funderingsmateriaal is op basis van de huidige indicatieve onderzoeksresultaten toepasbaar als niet vormgegeven bouwstof.
