**Verkennend bodemonderzoek -  
Strandpaviljoen Baggelhuizerplas Assen**

**9 december 2020**

<b>Titel</b>	Verkennd bodemonderzoek - Strandpaviljoen Baggelhuizerplas Assen
<b>Opdrachtgever</b>	Gemeente Assen
<b>Projectleider</b>	Christiaan Broekhuizen
<b>Auteur(s)</b>	Sanne Ketelaar
<b>Uitvoering meet- en inspectiewerk</b>	Remco (R.J.) Sappema en Kees (K.R.) Meerlo (certificaatnummer K54913)
<b>Projectnummer</b>	1278219
<b>Aantal pagina's</b>	14
<b>Datum</b>	9 december 2020
<b>Handtekening</b>	Ontbreekt in verband met digitale verwerking. Dit rapport is aantoonbaar vrijgegeven.

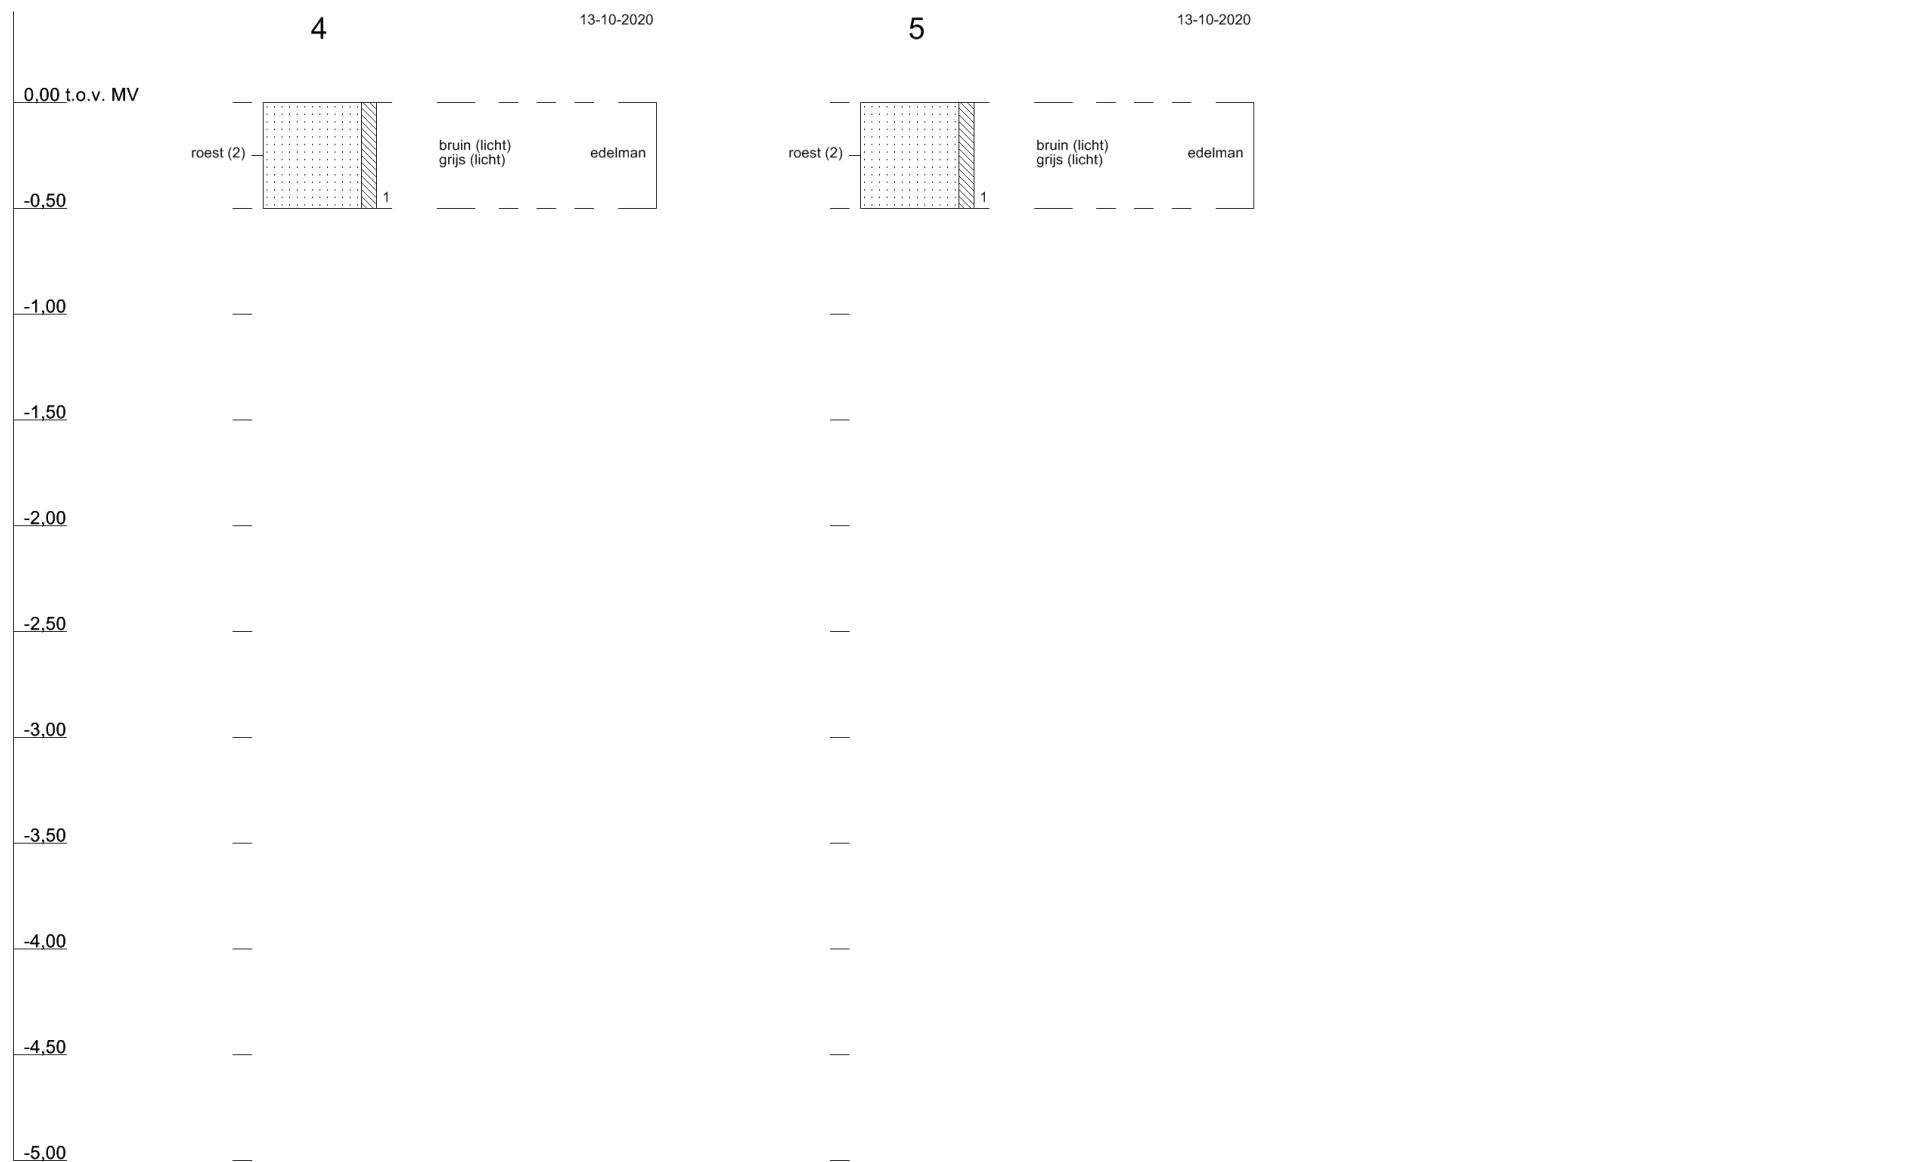
## **Boorprofielen**

De bodem bestaat uit humeus en siltig fijn tot matig grof zand. Tijdens de veldwerkzaamheden zijn waarnemingen gedaan die kunnen duiden op de aanwezigheid van een bodemverontreiniging. Rondom boring 1 is op het maaiveld her en der wat houtskool waargenomen. De bovenste laag (0 - 0,2 m -mv) van boring 1 had ook een zwarte kleur. Verder is in de ondergrond van boring 2 (0,6 - 1,6 m -mv) een zeer lichte bijmenging met baksteen aangetroffen. De bijmenging met baksteen is in lichte mate aanwezig (1-5 %). Het soort baksteen is beoordeeld als resten (gebakken) stenen en niet aan gemengd bouw- of metselwerkpuin.

Het betreft eenduidig materiaal (baksteen), niet gemengd. Op basis van deze gegevens wordt de ondergrond ter plaatse, conform NEN 5707, als niet verdacht aangemerkt ten aanzien van een verontreiniging met asbest. Tijdens de werkzaamheden is geen asbestverdacht materiaal waargenomen. Voor details wordt verwezen naar de boorprofielen in bijlage 4. De veldmetingen zijn weergegeven in tabel 4.1.
