# Sloop flatgebouwen Thorbeckelaan 99 - 234 te Assen

Activiteitenplan

Actium

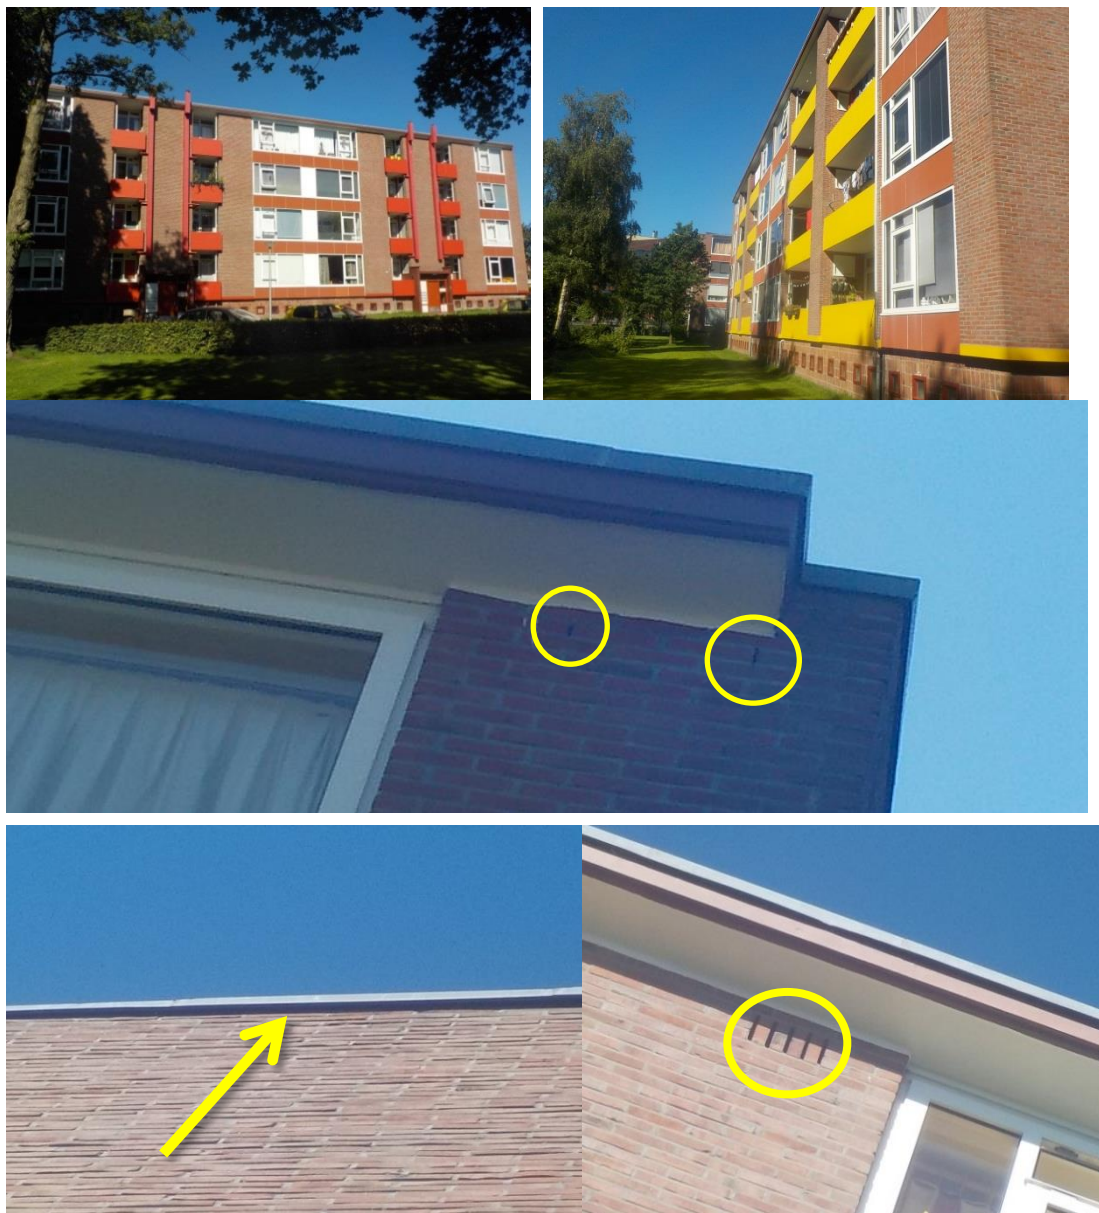
**Foto 1** *Impressie van de flatgebouwen en de mogelijke invliegopeningen in de flats aan de Thorbeckelaan: open stootvoegen, kieren bij daklijsten en ventilatieroosters.*

De zeven flats hebben een vergelijkbare bouw. De muren zijn opgetrokken uit een bakstenen spouwmuur met aan weerszijden balkons. Het platte dak is afgewerkt met een aluminium daklijst. Er zijn veel spleten en open stootvoegen aanwezig waardoor vleermuizen toegang kunnen krijgen tot in de spouwmuur. De aluminium daklijsten sluiten niet goed aan op de muur waardoor vleermuizen hier onder kunnen gaan zitten. Een impressie van het type flatgebouwen is weergegeven in Foto 1.

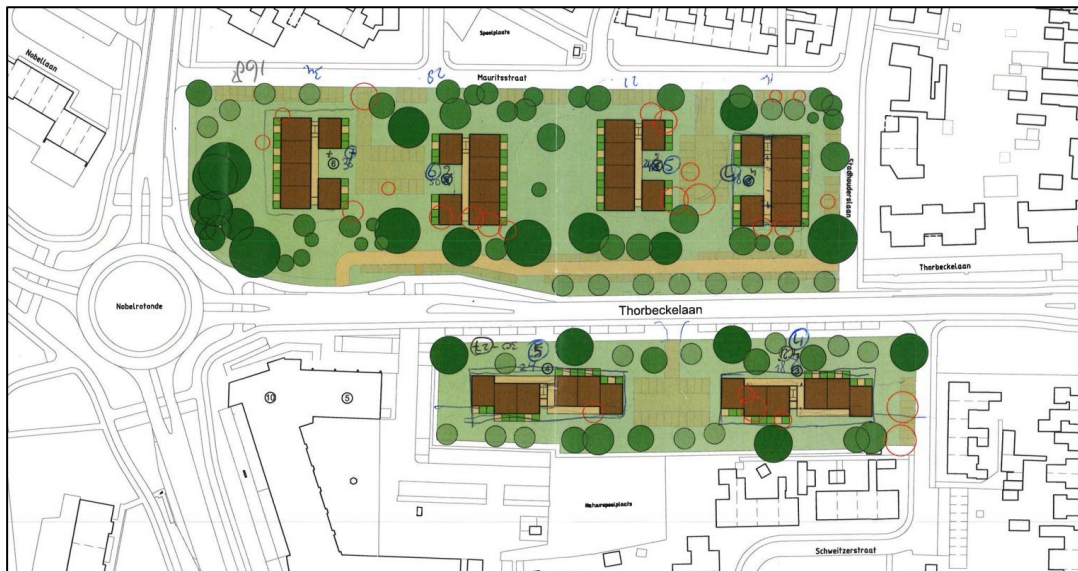
**Figuur 4** Te kappen bomen binnen het plangebied (rode cirkels). De overige bomen (groen) blijven behouden waardoor de vliegroute langs de Thorbeckelaan behouden blijft.

De bomen langs de Thorbeckelaan vormen mogelijk een essentiële vliegroute voor vleermuizen. In Figuur 4 is aangegeven welke bomen in het plangebied gekapt worden. De potentiële vliegroutes blijven behouden, omdat aaneengesloten lijnvormige elementen als gevolg van de kap niet worden aangetast. Er vindt hiermee geen overtreding van de Wet natuurbescherming plaats.

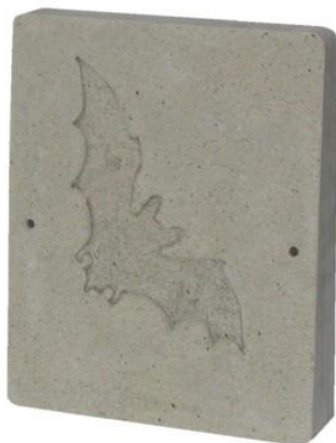
**Foto 3** Vleermuis wandschaal 2FE Materiaal: SCHWEGLER houtbeton ([www.waveka.nl](http://www.waveka.nl)).

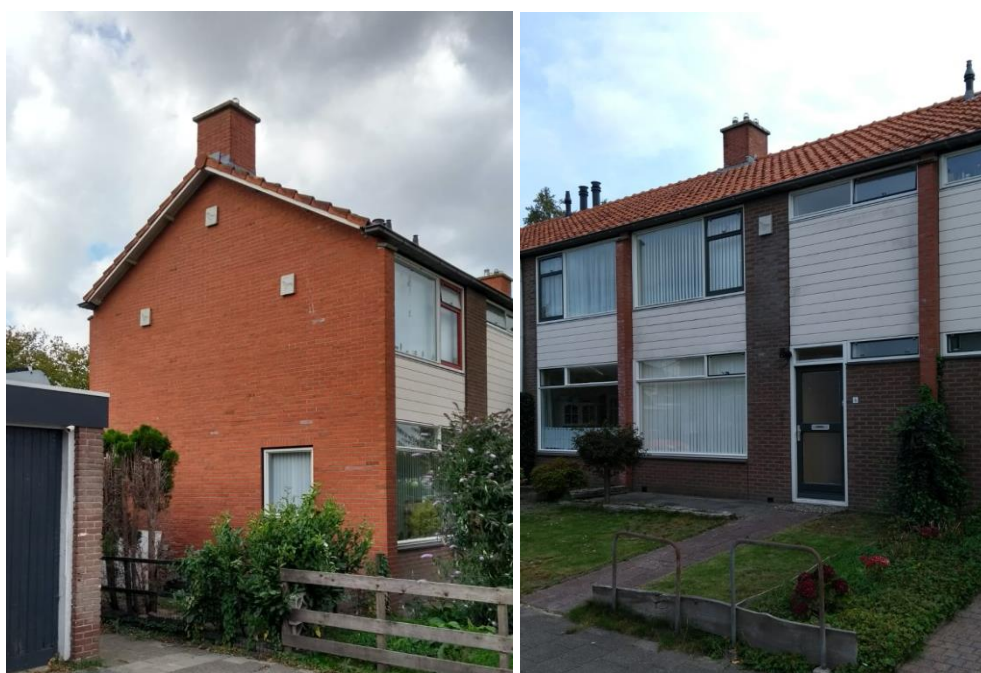
**Foto 4** Foto's van enkele opgehangen wandschalen aan de Stadhouderslaan.

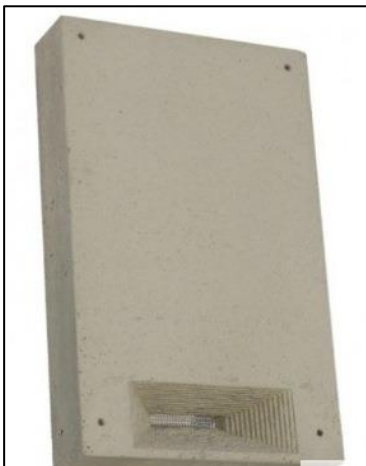
**Foto 5** Vleermuis inbouwsteen type 1WI, geschikt als zomer-, paar- en winterverblijf ([www.waveka.nl](http://www.waveka.nl)). We zullen adviseren hoe ze het beste kunnen worden ingebouwd.

Als permanente maatregel worden in de nieuwbouw verspreid tenminste 20 losse inbouwstenen gerealiseerd die geschikt zijn als permanente zomer-, paar- en winterverblijfplaats voor gewone dwergvleermuizen. Deze inbouwstenen worden op meerdere windrichtingen gerealiseerd zodat de vleermuizen keuze hebben in locatie. De inbouwstenen kunnen ook gebruikt worden door de ruige dwergvleermuis.

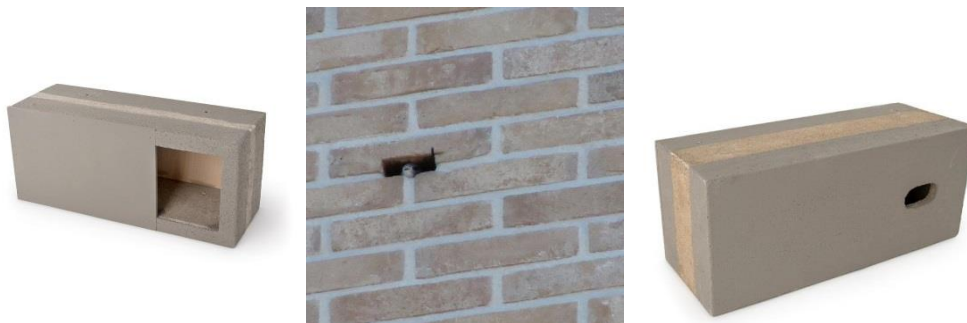
**Figuur 6** Inbouwsteen onzichtbaar (IB GZ 04) en zichtbaar (IB GZ 03) ([www.vivarapro](http://www.vivarapro.nl)).

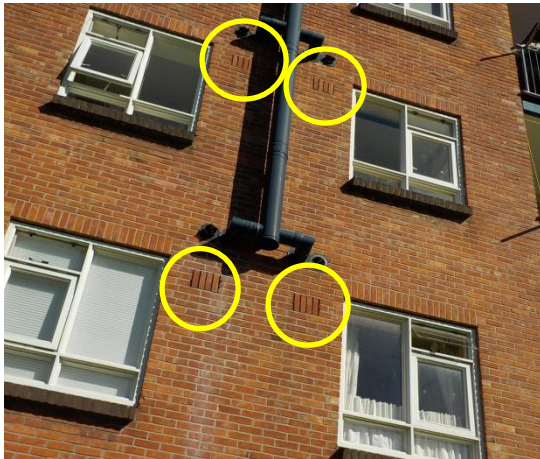
**Figuur 7** Ventilatie roosters in de spouwmuur met een vrije aanvliegroute die vleermuizen toegang kunnen bieden tot in de spouwmuur.

De twee flatgebouwen met de blauwe rand, Nansenstraat nr. 20-54 en Pr PJ Troelstralaan nr. 141-187, zijn geschikt als mogelijk verblijfplaats van de vleermuis. Aan de achterzijde van de flatgebouwen zitten ventilatieroosters in de spouwmuur met een vrije aanvliegroute. Uit de in pandige controle blijkt dat deze ventilatieroosters de roosters open zijn en voor vleermuizen een geschikte mogelijkheid bieden om binnen in de spouwmuur te komen.

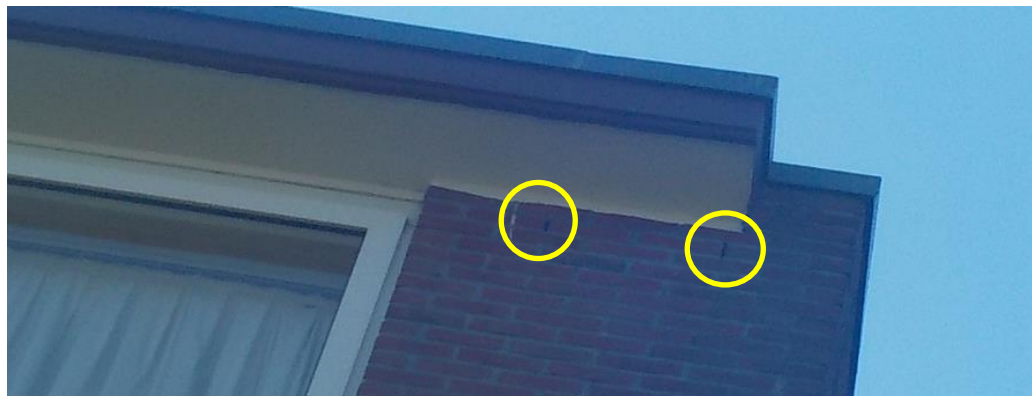
**Figuur 10** Open stootvoegen waar de vleermuis in de spouwmuur kan komen.

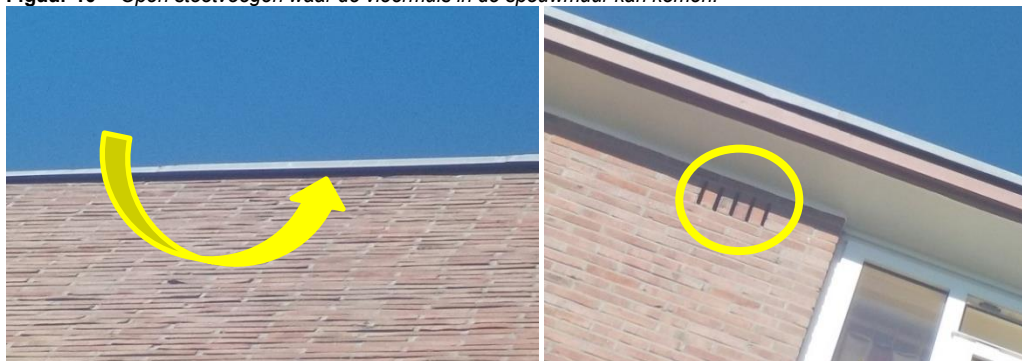
**Figuur 11** (links) Ruimte tussen de aluminium daklijst geschikt voor verblijfplaats vleermuis (rechts) Ventilatiespleten met vrije aanvliegroute waar vleermuisen in de spouwmuur kunnen komen.
