Onderwerp: **verkennend milieukundig bodemonderzoek volgens NEN
5740+A1 Edveensweg 19 te Oosterhesselen**

Projectnummer: **20-M9604**

Opdrachtgever: **Roobeek Advies**

Datum: **08 december 2020**

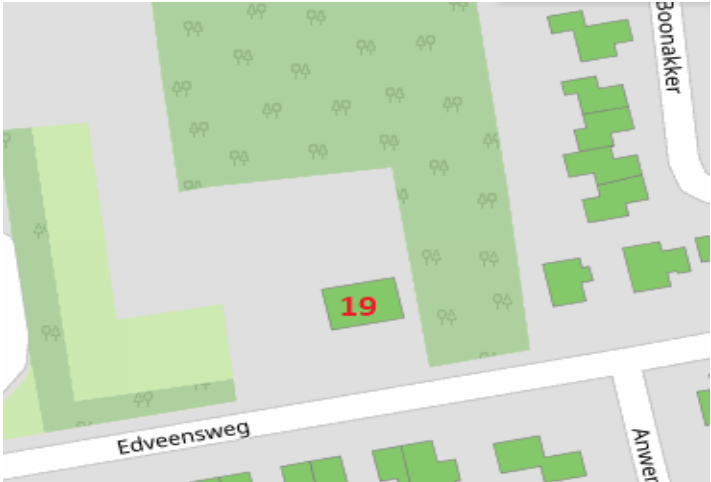
<p><i>figuur 1: asbestdakenkaart provincie Drenthe</i></p>

Bouwvergunning	T.b.v. de bestaande bebouwing is voor zover bekend een bouwvergunning verleend.
Milieuvergunning	Niet bekend.
Handelsregister	De locatie wordt in het handelsregister van de Kamer van Koophandel niet vermeld.
Aanwezigheid brandstoftanks	<p>Er is geen informatie omtrent de eventuele aanwezigheid of voormalige aanwezigheid van boven- of ondergrondse brandstoftanks op de onderzoekslocatie.</p> <p>Er bestaat altijd de mogelijkheid dat boven- en ondergrondse brandstoftanks in het verleden geplaatst zijn zonder melding, de aanwezigheid van dergelijke tanks blijkt niet uit de verkregen informatie.</p>
Aanwezigheid asbest	<p>Volgens de asbestdakenkaart van de provincie Drenthe is het dak van de aanwezige loods op de onderzoekslocatie niet verdacht voor asbest (zie figuur 1).</p>

<p>De aanwezigheid van asbest elders in de bestaande bebouwing is niet uit te sluiten (niet onderzocht).</p> <p>Er is geen informatie bekend omtrent de evt. aanwezigheid van asbest in de bodem t.p.v. de onderzoekslocatie. Er bestaat altijd de mogelijkheid dat asbest (afval/puin) ed. is begraven. Op voorhand is hiervan geen informatie bekend.</p>
Ophogingen/dempingen/stortingen	<p>Er is geen informatie omtrent evt. met bodemvreemd materiaal gedempte watergangen/ sloten t.p.v. de onderzoekslocatie (binnen het onderzochte terreindeel).</p> <p>Er is geen informatie omtrent evt. opgebrachte gebiedsvreemde grond (ophogingen), verhardingsmateriaal, puinmateriaal en/of afval op de onderzoekslocatie.</p>
Niet gesprongen explosieven	<p>Geen informatie, in Nederland zijn er niet gesprongen explosieven (NGE) uit de Tweede Wereldoorlog in de grond achtergebleven. De (potentiële) aanwezigheid van niet gesprongen explosieven kan een bedreiging inhouden bij grondroerende werkzaamheden en kan tot vertraging leiden bij planvorming en uitvoering van werkzaamheden. NGE's worden met name aangetroffen ter plaatse van 'strategische doelen' zoals binnensteden, verbindingswegen, spoorwegen, bruggen en havens. De gemeente is op basis van regelgeving verantwoordelijk voor het opsporen en ruimen van niet gesprongen explosieven uit de Tweede Wereldoorlog. Voor aanvullende informatie wordt verwezen naar de gemeente.</p>
