Onderwerp: **verkennend milieukundig bodemonderzoek
volgens NEN-5740
Markeweg nr. 2 te Noordsleen**

Projectnummer: **15-M7190**

Opdrachtgever: **dhr. H. Jansen**

Datum: **12 februari 2015**

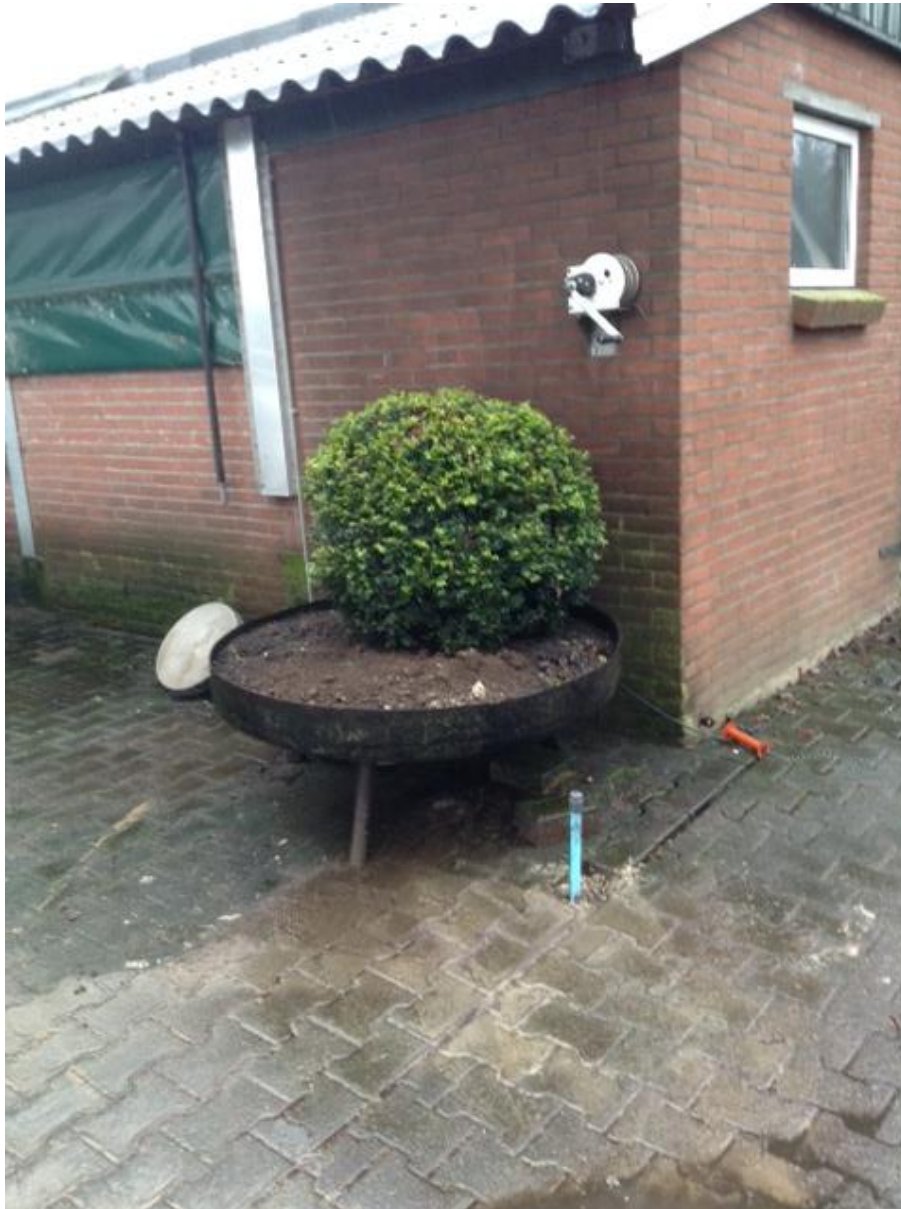
- Nabij de zuidoosthoek van de veestal was in het verleden, tot in de jaren '80 van de vorige eeuw, een ondergrondse dieselolietank gelegen. De tank met een inhoud van 1.250 liter is door de opdrachtgever verwijderd. Het vul- en afgiftepunt bevond zich op de tank.
Tegen de zuidgevel van de werktuigenschuur bevindt zich een bovengrondse dieselolietank. De tank met een inhoud van ca. 1.250 liter staat op een betonverharding.
Er is geen andere informatie omtrent de eventuele aanwezigheid of voormalige aanwezigheid van boven- of ondergrondse brandstoftanks op de onderzoekslocatie.

Foto 1: situering vm. ondergrondse dieselolietank

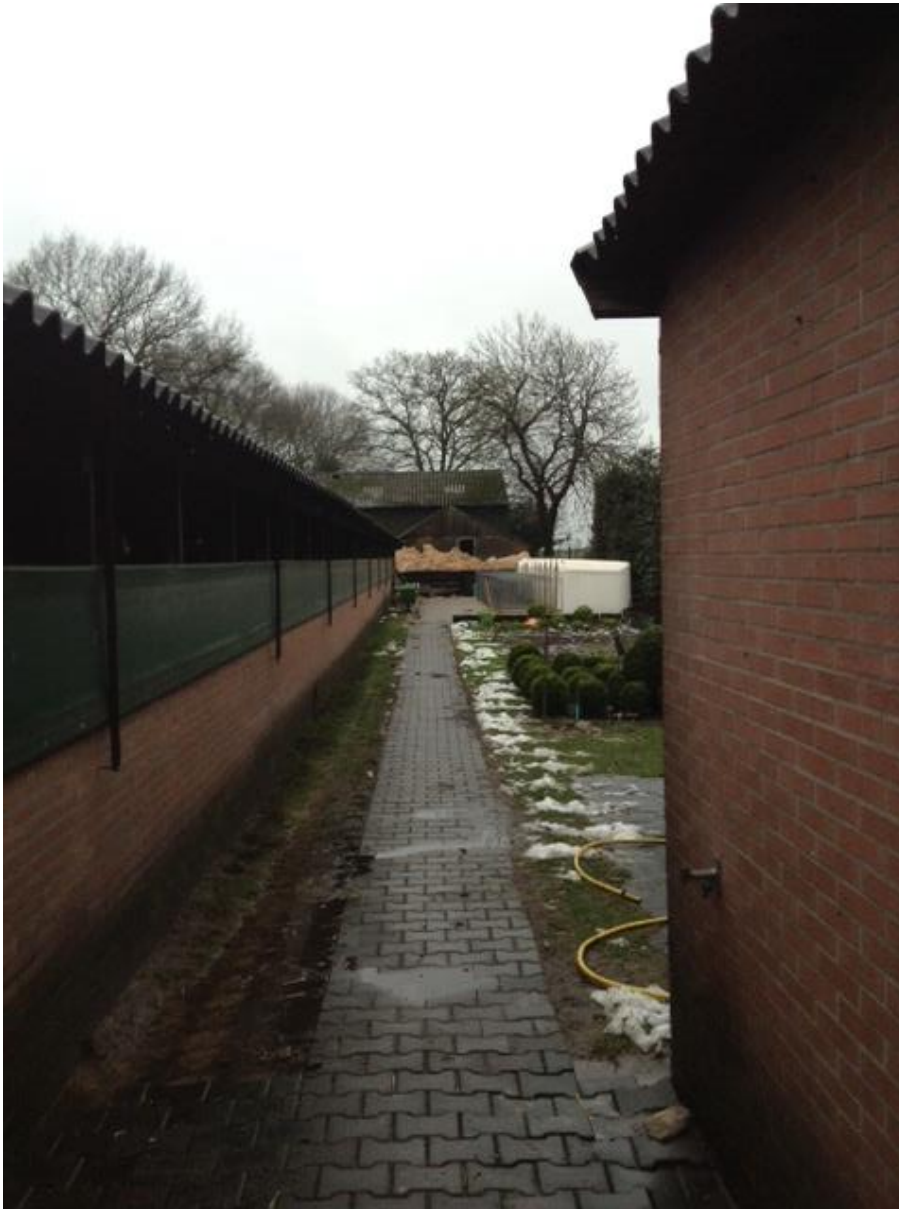
- De daken van de stal, de werktuigenschuur en de schuur/garage bestaan uit mogelijk asbesthoudende dakplaten. De daken zijn niet voorzien van een afwateringsgoot die ervoor zorgt dat evt. emissie van asbestvezels (door weersinvloeden) naar de onderliggende bodem wordt voorkomen.
De aanwezigheid van asbesthoudend materiaal elders in de bestaande bebouwing is niet uit te sluiten (niet onderzocht).
Er is geen informatie bekend omtrent de evt. aanwezigheid van asbest in de bodem.

Foto 2: asbestverdachte daken van stal en schuur zonder dakgoot

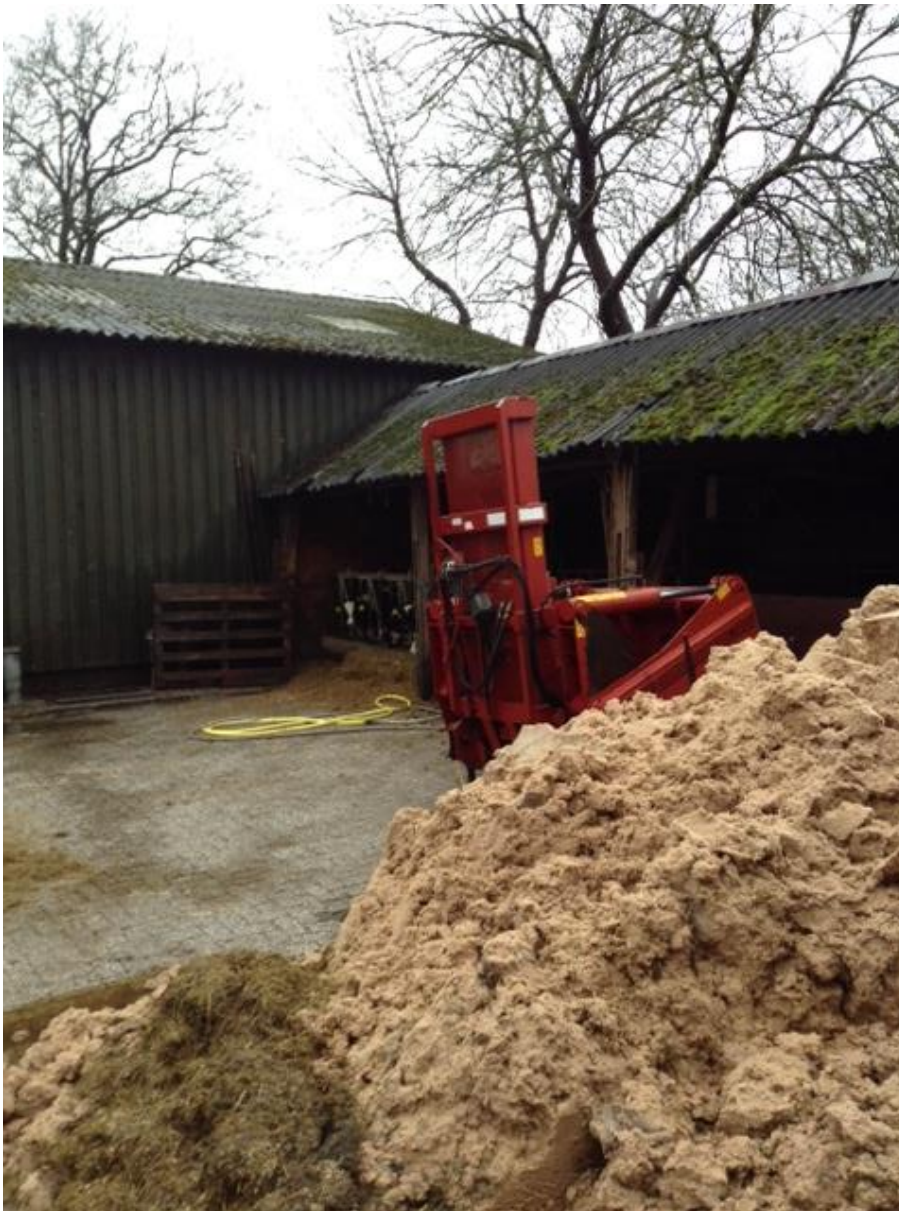
- De daken van de stal, de werktuigenschuur en de schuur/garage bestaan uit mogelijk asbesthoudende dakplaten. De daken zijn niet voorzien van een afwateringsgoot die ervoor zorgt dat evt. emissie van asbestvezels (door weersinvloeden) naar de onderliggende bodem wordt voorkomen.
De aanwezigheid van asbesthoudend materiaal elders in de bestaande bebouwing is niet uit te sluiten (niet onderzocht).
Er is geen informatie bekend omtrent de evt. aanwezigheid van asbest in de bodem.
-

Foto 3: asbestverdacht dak van werktuigenschuur zonder dakgoot
