Onderwerp: **verkennend milieukundig bodemonderzoek volgens NEN 5740+A1 Dorpsstraat 8 te Noord-Sleen**

Projectnummer: **19-M9062**

Opdrachtgever: **dhr. L. Boes**

Datum: **12 februari 2020**

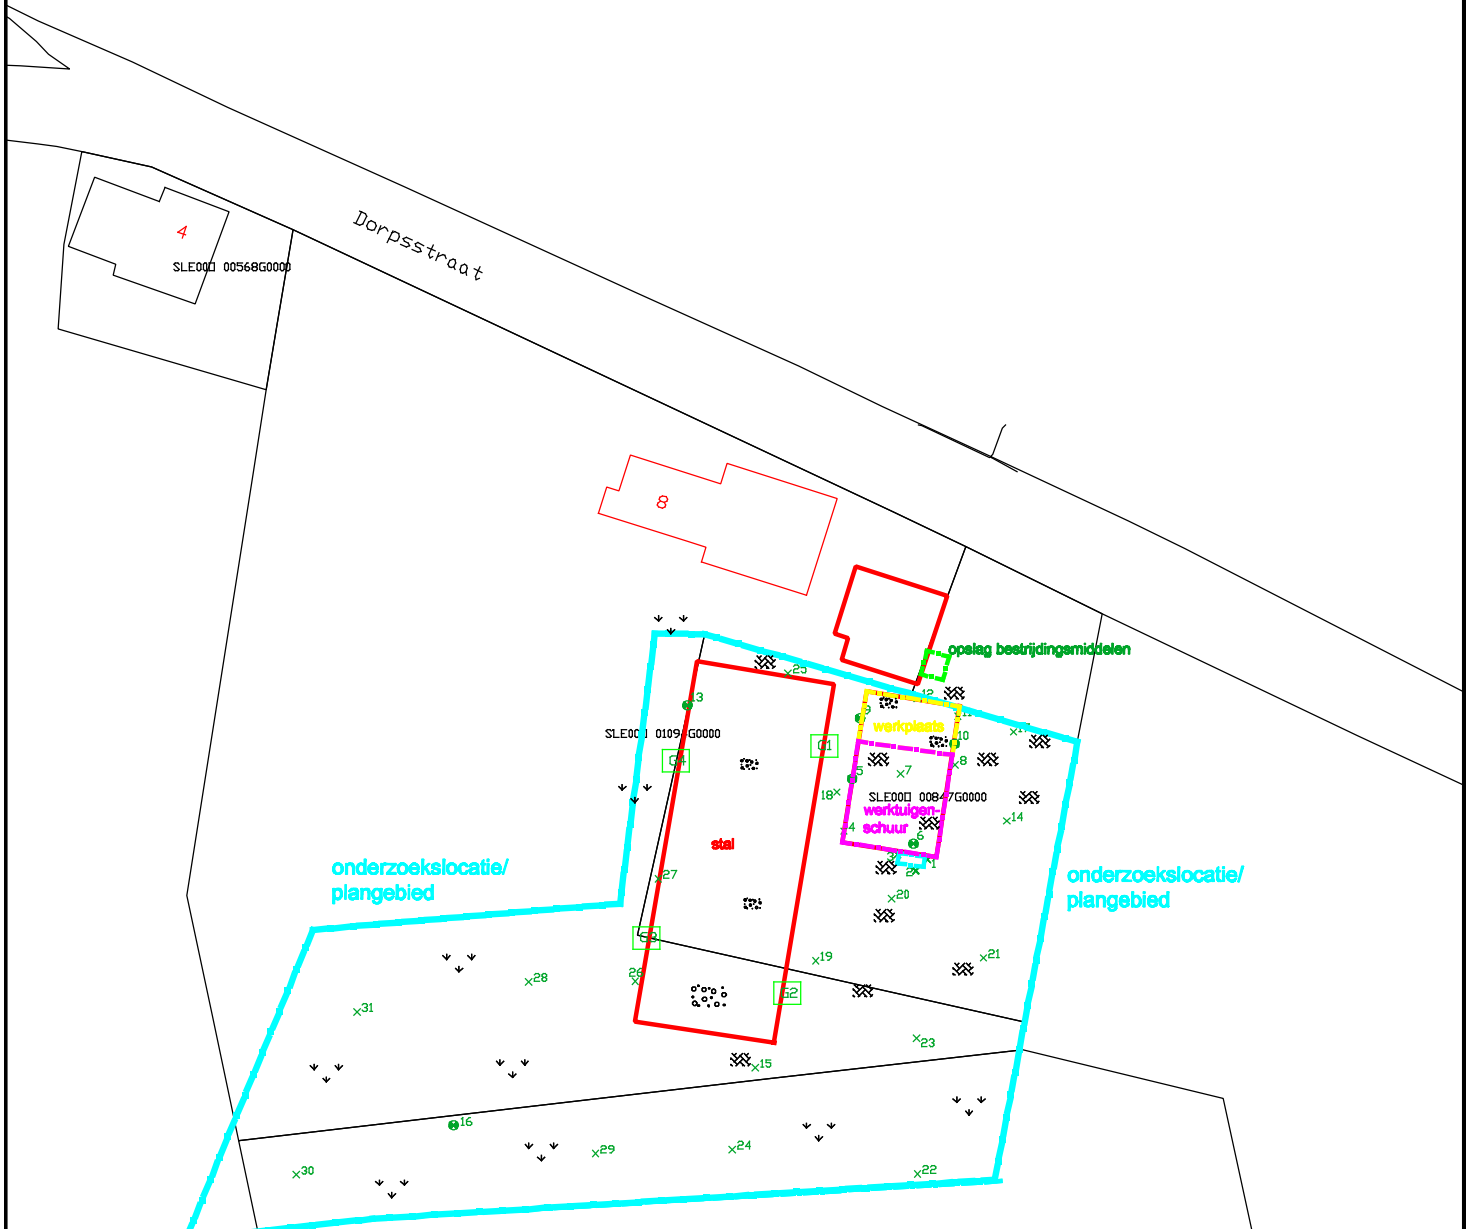
BIJLAGE 2 ONDERZOEKSLOCATIE

- * = asbest op het maaveld
 - G3 = inspectiegat 0.3x0.3 m
- | | | | |

- ♂ = combinatie boring/peilbuis
 - x = boring tot 0.5 m -mv.
 - x = boring tot 1.0 m -mv.
 - ♂ = boring tot 2.0 m -mv.
