Onderwerp:	verkennend milieukundig bodemonderzoek volgens NEN 5740+A1 Hoofdstraat nr. 110 te Dalerveen
Projectnummer:	20-M9356
Opdrachtgever:	Mulder Dalerveen
Datum:	5 november 2020

In opdracht van Mulder Dalerveen is in september/oktober 2020 door Sigma Bouw & Milieu een verkennd milieukundig bodemonderzoek volgens NEN-5740+A1 uitgevoerd op het perceel gelegen aan de Hoofdstraat nr. 110 te Dalerveen.

Aanleiding tot de uitvoering van dit verkennd milieukundig bodemonderzoek vormt de geplande herontwikkeling van de onderzoekslocatie.

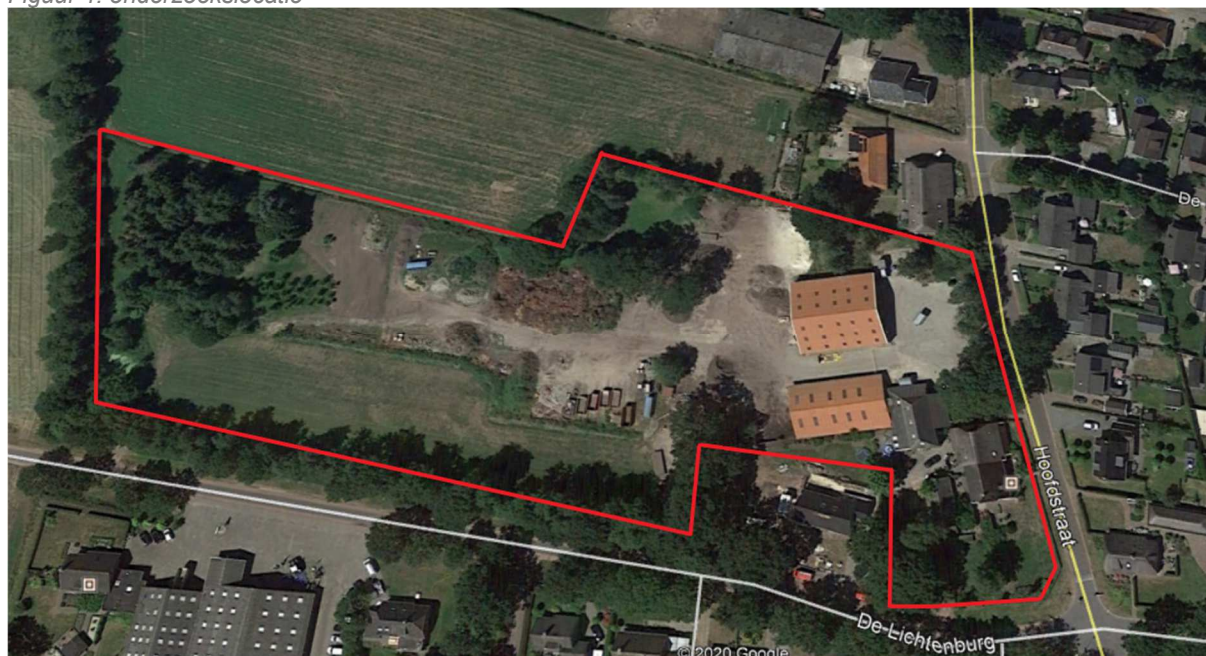
Figuur 1. onderzoekslocatie

Het onderhavige onderzoek, het geografisch besluitvormingsgebied, betreft het onderzochte onderzoekslocatie, zoals weergegeven in bijlage 2.

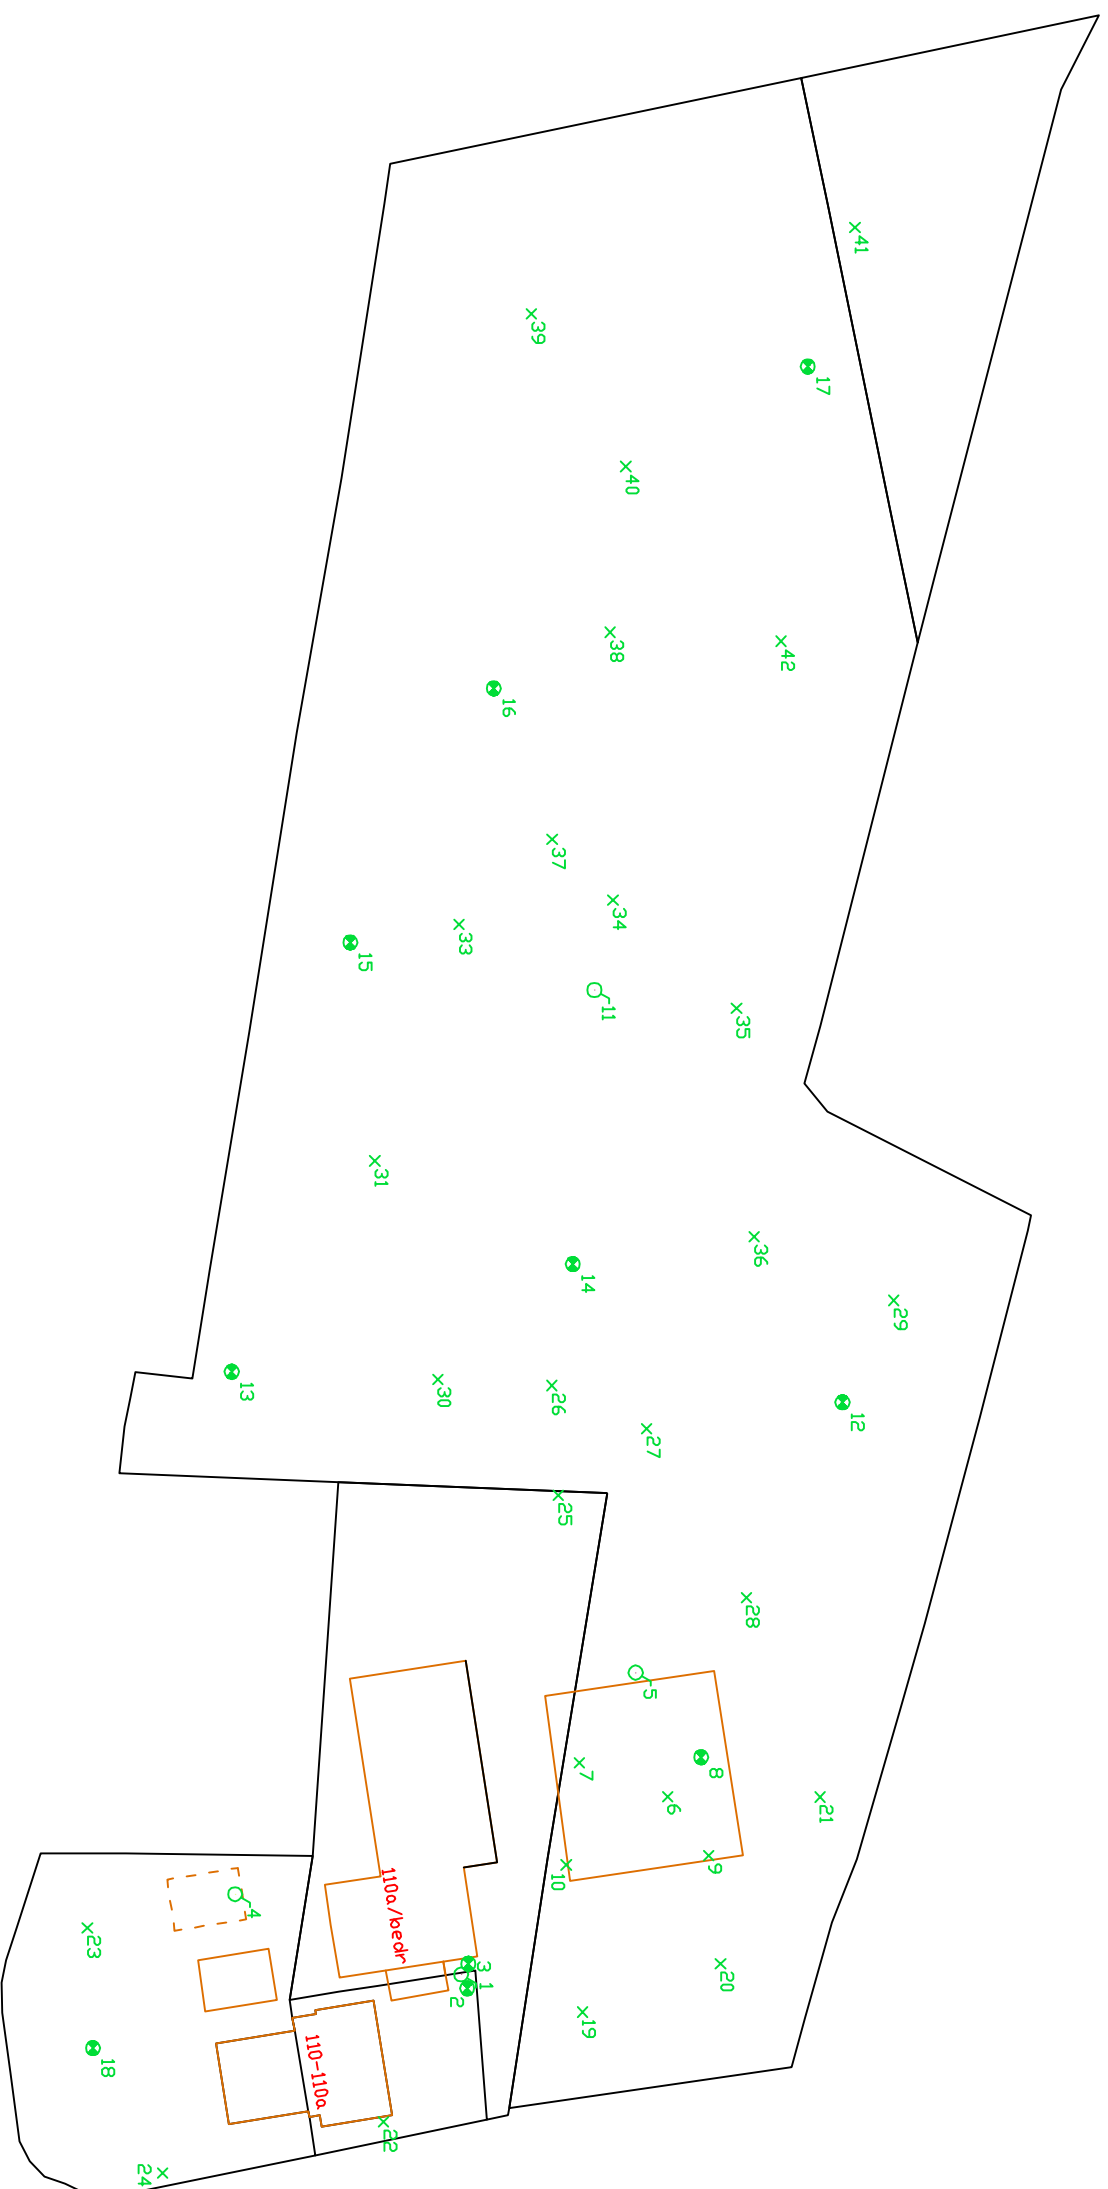
BIJLAGE 2 ONDERZOEKSLLOCATIE

Het onderzoeksprogramma is ruimtelijk weergegeven in bijlage 2. In deze bijlage zijn alle geplaatste boringen geprojecteerd.

Alle geplaatste boringen zijn zodanig ruimtelijk verspreid over de onderzoekslocatie dat een zo representatief mogelijke indruk van de onderzoekslocatie wordt verkregen. De positionering van alle boringen is weergegeven in bijlage 2. Het veldwerkprogramma staat weergegeven in Tabel 9.

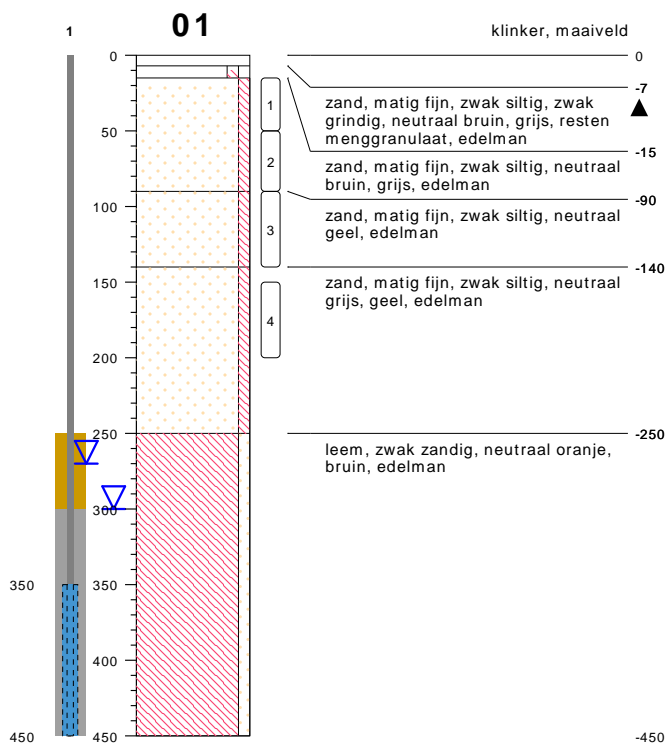
type **peilbuis met 1 filter**
 datum **23-09-2020**
 boormeester **M.van Wuykhuyse**

bodemprofielen **schaal 1:50**

onderzoek **Hoofdstraat 110 te Dalerveen**
 projectcode **20-M9538**
 getekend conform **NEN 5104**

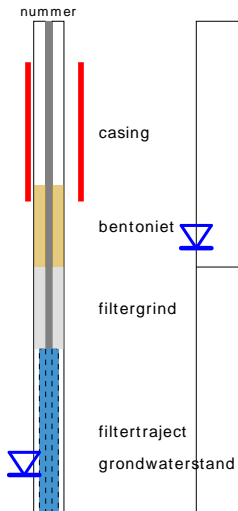
PEILBUIJS

De geplaatste peilbuis is opgebouwd uit 1 meter HDPE peilfilter omstort met filtergrind. Het filtergrind zorgt voor een goede instroming van het grondwater in het filter, daarnaast voorkomt het dat het filter dichtslibt. Het peilfilter bevindt zich 0,5 meter beneden het grondwaterniveau.

Boven het peilfilter bevindt zich blinde HDPE opzetbuis, omstort met bentoniet (zweklei). De zweklei dient ervoor te zorgen dat toestroming vanuit de bovengrond wordt voorkomen. De peilbuis is geplaatst conform de eisen uit het protocol 2001.

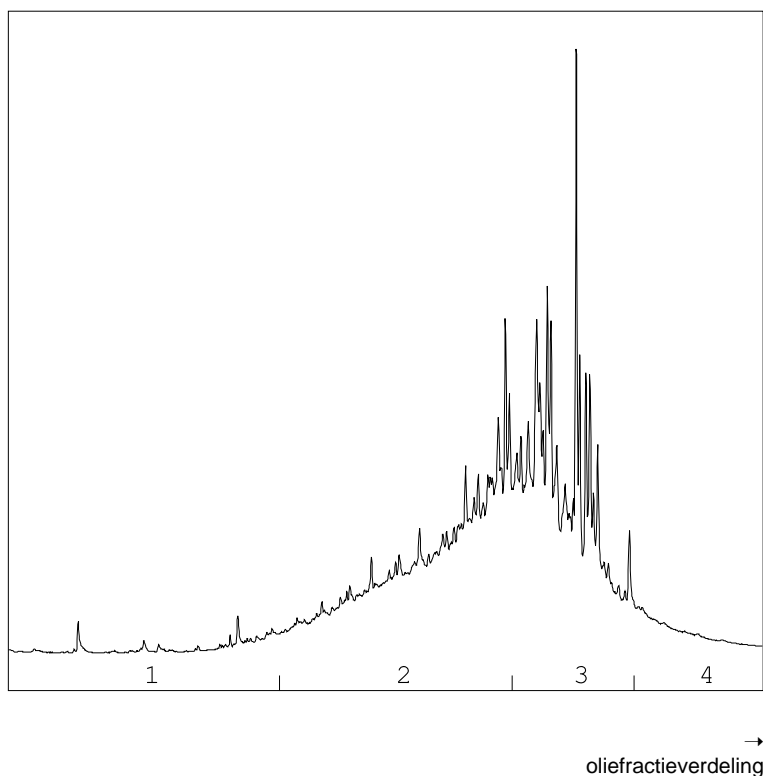
OLIECHROMATOGRAM

Monstercode : 6461044
Uw Project omschrijving : OPID 22887050#20-M9538-Hoofdstraat 110 te Dalervee
Uw referentie : 1, 01: 15-50
Methode : minerale olie (florisil clean-up)

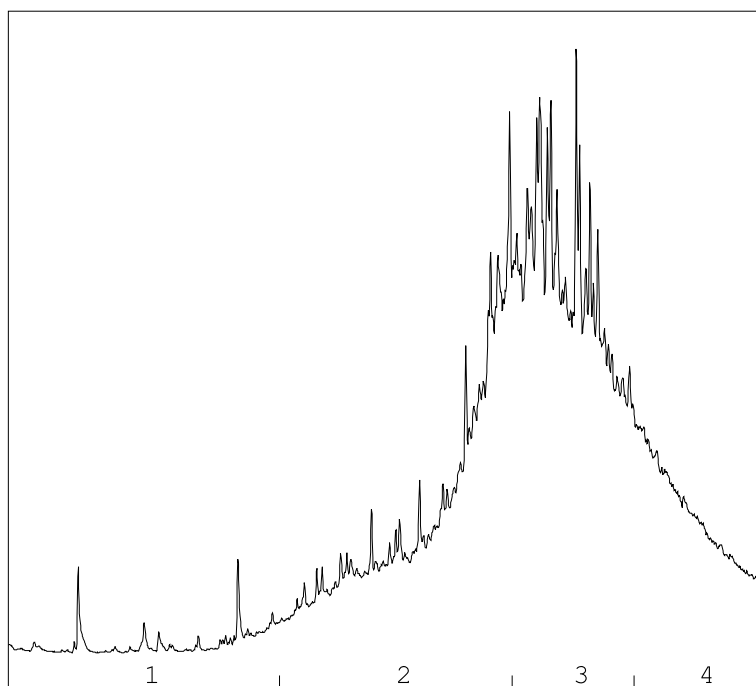
OLIECHROMATOGRAM

Monstercode : 6461045
Uw Project omschrijving : OPID 22887050#20-M9538-Hoofdstraat 110 te Dalervee
Uw referentie : 2, 04: 10-50
Methode : minerale olie (florisil clean-up)

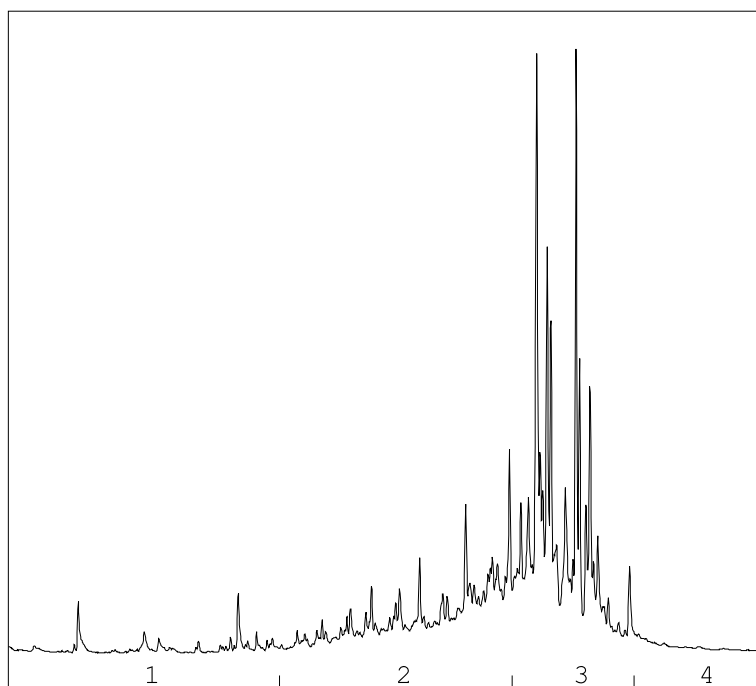
OLIECHROMATOGRAM

Monstercode : 6461049
Uw Project : OPID 22887050#20-M9538-Hoofdstraat 110 te Dalervee
omschrijving
Uw referentie : 6, 12: 0-50, 13: 20-70, 28: 15-50, 29: 0-50, 30: 0-50
Methode : minerale olie (florisil clean-up)

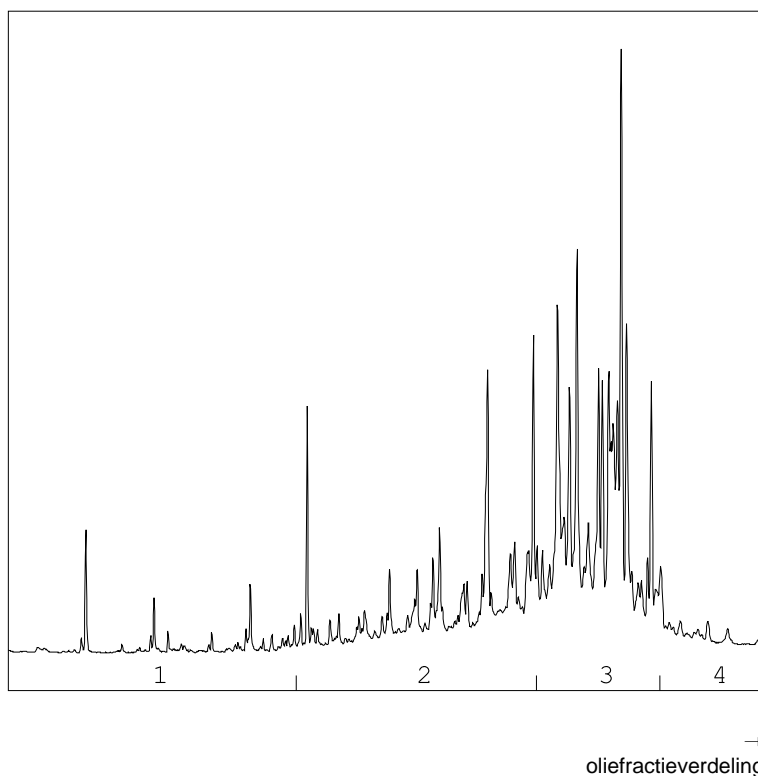
OLIECHROMATOGRAM

Monstercode : 6461050
Uw Project omschrijving : OPID 22887050#20-M9538-Hoofdstraat 110 te Dalervee
Uw referentie : 7, 15: 0-50, 31: 0-50, 32: 0-50, 33: 0-50, 34: 0-50
Methode : minerale olie (florisil clean-up)

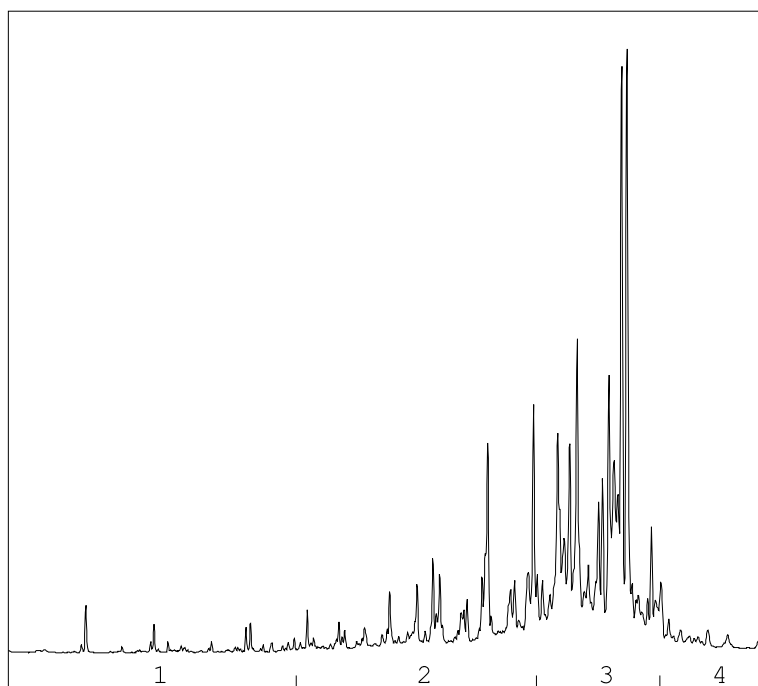
OLIECHROMATOGRAM

Monstercode : 6461051
Uw Project : OPID 22887050#20-M9538-Hoofdstraat 110 te Dalervee
omschrijving
Uw referentie : 8, 16: 0-50, 17: 0-50, 37: 0-50, 38: 0-50, 39: 0-50, 40: 0-50, 41: 0-50, 42: 0-50
Methode : minerale olie (florisil clean-up)
