**VOORONDERZOEK NEN 5725**  
Nijlandsweg 3 in Zwinderen

**Rapportnummer:** 222753/R01

**Projectomschrijving:** Vooronderzoek NEN 5725  
Nijlandsweg 3 in Zwinderen

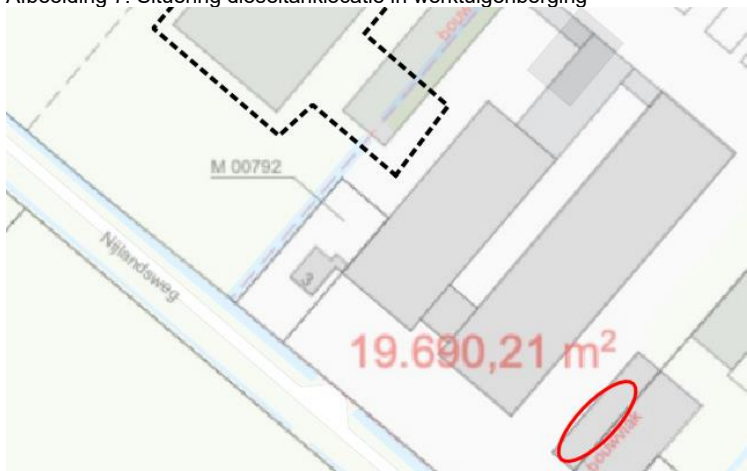
Afbeelding 7: Situering dieseltanklocatie in werktuigenberging

De in afbeelding 7 weergegeven rode contour laat globaal de locatie zien waar een bovengrondse dieseltank staat. Er vindt ook kleinschalig opslag plaats van smeer- en afgewerkte olie en AdBlue. Vanuit de gemeente en de Omgevingsdienst Drenthe zijn ook over deze tanklocatie geen bodemonderzoeken bekend.

Echter, gezien de afstand tot aan de huidige onderzoekslocatie (circa 100 meter) wordt geen negatieve invloed op de grond- en grondwaterkwaliteit van de onderzoekslocatie verwacht.
