Onderwerp:	verkennend milieukundig bodemonderzoek volgens NEN 5740+A1 Groningerweg nr. 1 te Sleen
Projectnummer:	21-M9827
Opdrachtgever:	Bouwkundig Ontwerp- en Adviesburo Heijnen
Datum:	12 mei 2021

In opdracht van Bouwkundig Ontwerp- en Adviesburo Heijnen is in april 2021 door Sigma Bouw & Milieu een verkennd milieukundig bodemonderzoek volgens NEN-5740+A1 uitgevoerd op deel van een perceel gelegen aan de Groningerweg nr. 1 te Sleen.

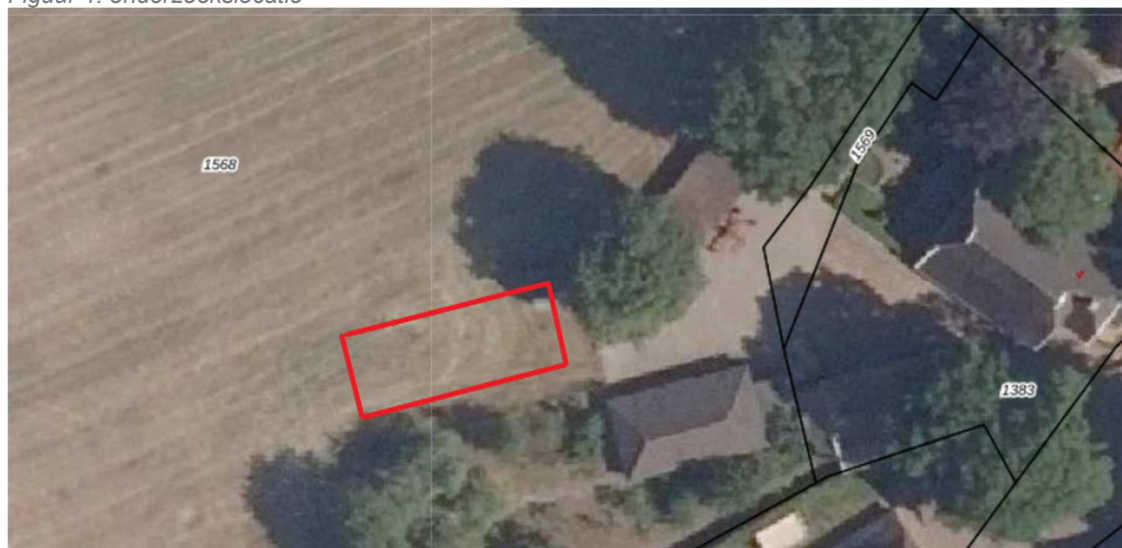
Figuur 1. onderzoekslocatie

Het onderhavige onderzoek, het geografisch besluitvormingsgebied, betreft het onderzochte onderzoekslocatie, zoals weergegeven in bijlage 2.

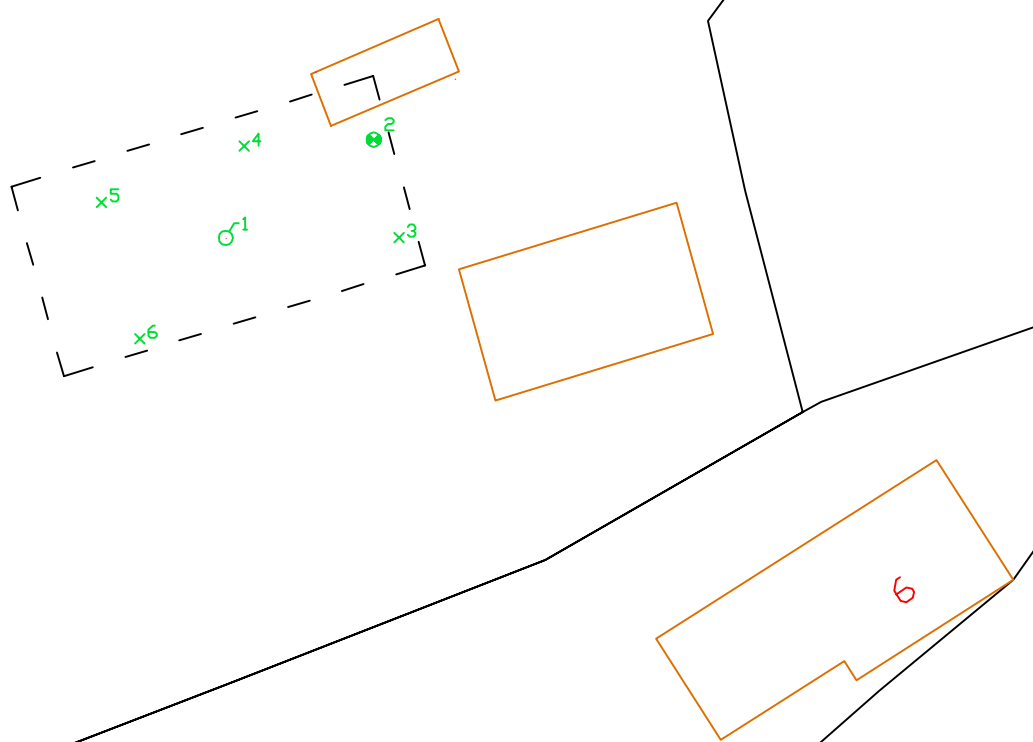
BIJLAGE 2 ONDERZOEKSLOCATIE

Het onderzoeksprogramma is ruimtelijk weergegeven in bijlage 2. In deze bijlage zijn alle geplaatste boringen geprojecteerd.

Alle geplaatste boringen zijn zodanig ruimtelijk verspreid over de onderzoekslocatie dat een zo representatief mogelijke indruk van de onderzoekslocatie wordt verkregen. De positionering van alle boringen is weergegeven in bijlage 2. Het veldwerkprogramma staat weergegeven in Tabel 9.

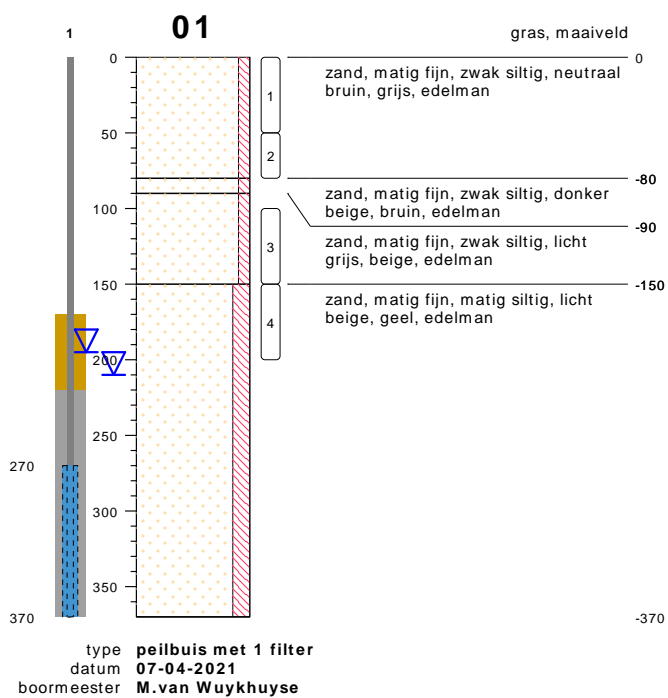
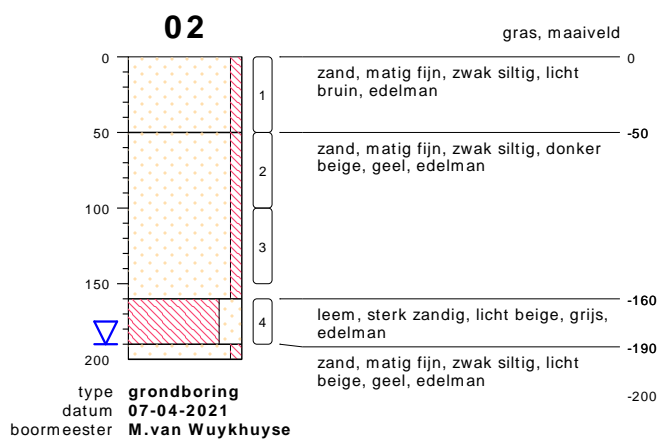
bodemprofielen schaal 1:50

De boorprofielbeschrijvingen van alle verrichte boringen met bijbehorende zintuiglijke waarnemingen zijn grafisch uitgewerkt en opgenomen in bijlage 3.

bodemlaag m-mv	hoofdbestanddeel	toevoeging	kleur
0,00-0,80	zand	zwak siltig	grijs-bruin
0,80-0,90	zand	zwak siltig	donker beige-bruin
0,90-1,50	zand	zwak siltig	licht beige-grijs
1,50-3,70	zand	matig siltig	licht beige-geel
