**RAPPORT**  
**historisch onderzoek**  
**conform NEN 5725**  
**'De Verbinding'**  
**Ter hoogte van de**  
**Hondsrugweg in Emmen**

Datum : 27 april 2010  
Kenmerk : 1002B852/COB  
Kenmerk rapport : 04100614/FRK/rap1  
Auteur : ing F.R. Kooijman

In opdracht van de gemeente Emmen is een historisch onderzoek verricht voor een projectlocatie zoals opgenomen in het bestemmingsplan 'De Verbinding'. De projectlocatie ligt ter hoogte van de Hondsrugweg in Emmen.

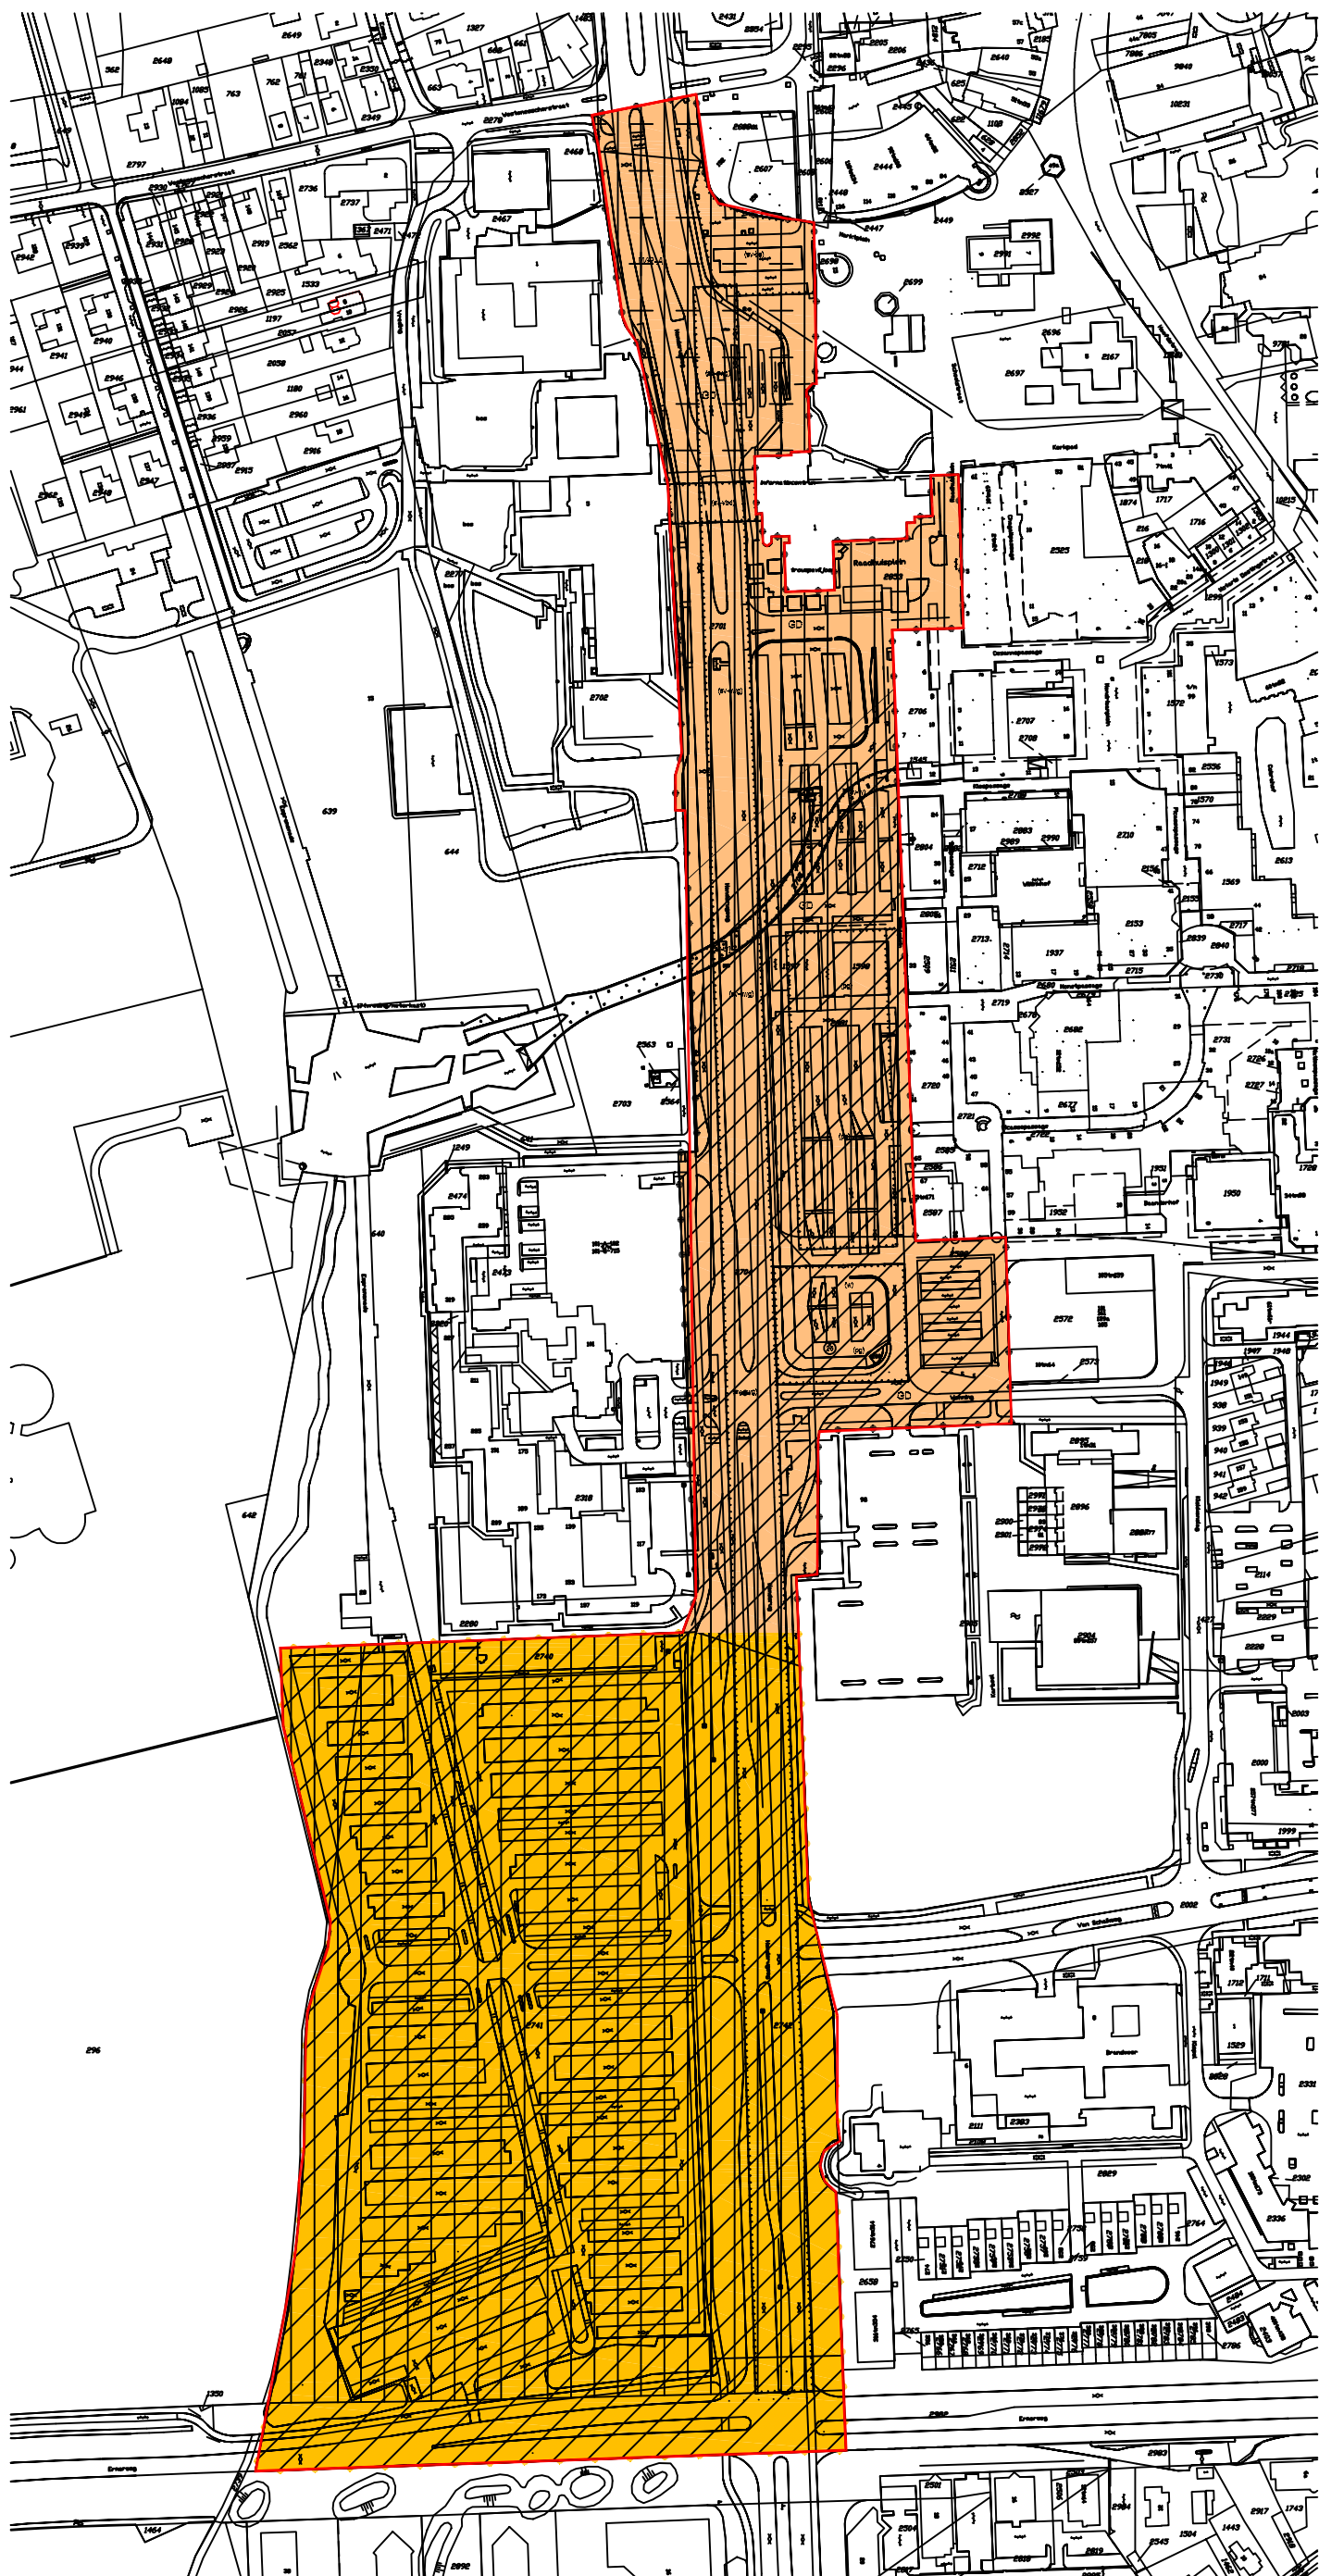
BIJLAGE 2

SITUATIESCHETS ONDERZOEKSLOCATIE

De ligging van de onderzoekslocatie is globaal weergegeven in de overzichtskaart van bijlage 1. Een meer gedetailleerde versie is weergegeven in bijlage 2 Enkele locatiespecifieke aspecten zijn opgenomen in tabel 2.
