# **Advisering Herinrichting Vreding te Emmen**

Concept

Gemeente Emmen  
T.a.v. mevrouw I. Weis  
Postbus 30.001  
7800 RA EMMEN

Grontmij Nederland B.V.  
Groningen, 17 juli 2014

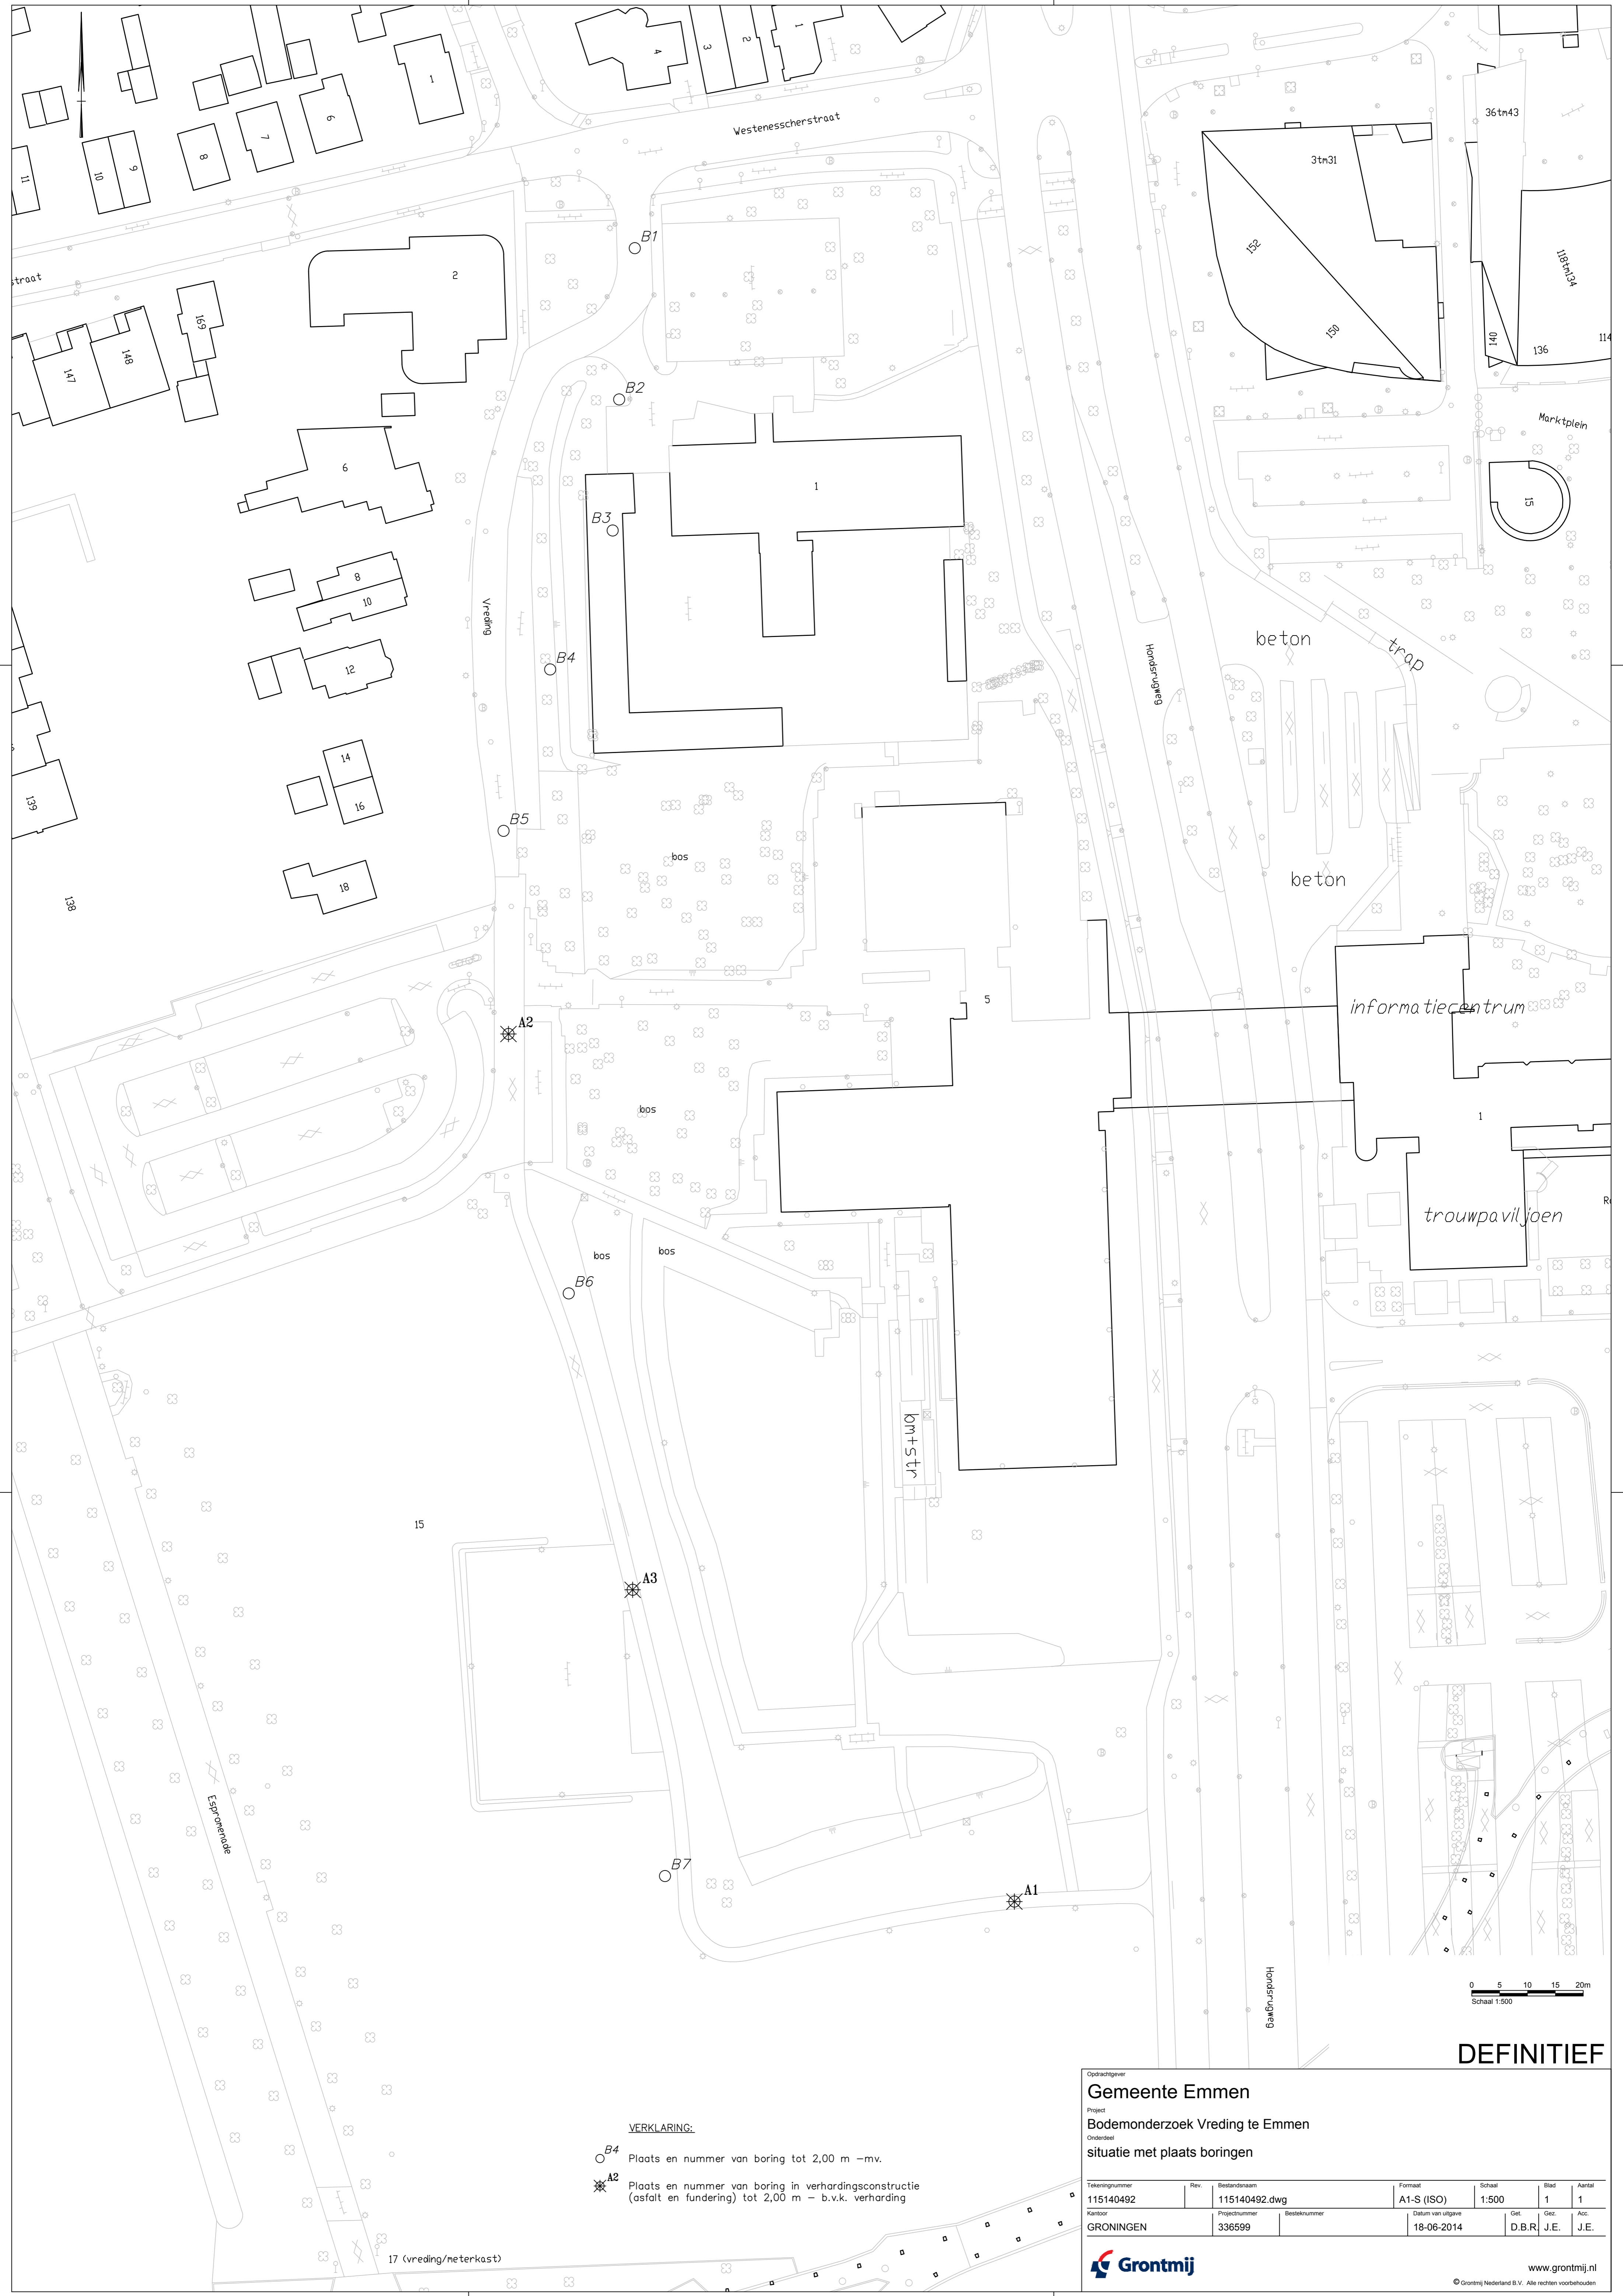
## **Bijlage 3**

### Situatietekening veldwerk

- B4 Plaats en nummer van boring tot 2,00 m –mv.
- ⊗ A2 Plaats en nummer van boring in verhardingsconstructie (asfalt en fundering) tot 2,00 m – b.v.k. verharding

Voorafgaand aan het veldwerk is een visuele terreininspectie uitgevoerd. Mede aan de hand hiervan is de plaats van de boringen bepaald. Ter plaatse van de onderzoekslocatie zijn 10 boringen uitgevoerd tot een diepte van circa 2,0 m –mv. Van de vrijkomende grond zijn grondmonsters samengesteld. Voor een overzicht met de locatie en de verrichtte boringen wordt verwezen naar de situatietekening in bijlage 3.

In totaal zijn 4 boringen door de verharding uitgevoerd tot een diepte van ca 1,5 m beneden de bovenkant van de verharding. In de situatietekening van bijlage 2 zijn de locaties van de boringen weergegeven

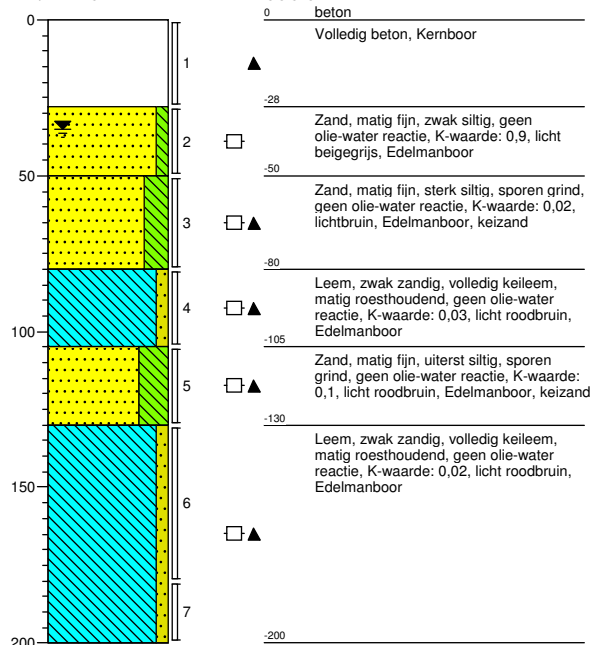
**Boring: B3**

Boormeester: Paul Warkor  
 Datum: 14-05-2014  
 X-coördinaat: 256414,41  
 Y-coördinaat: 534161,58  
 Opmerking: kan niet zien waar glg/ghg
